## 船舶事故調査報告書

平成30年11月7日  
 運輸安全委員会（海事専門部会）議決  
 委員 佐藤 雄二（部会長）  
 委員 田村 兼吉  
 委員 岡本 満喜子

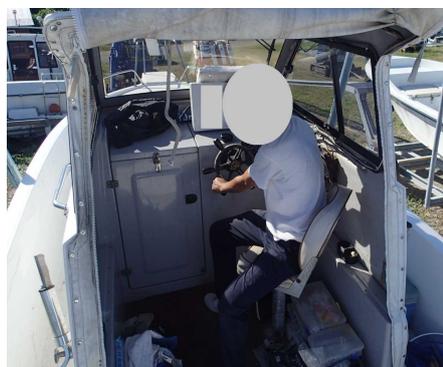
写真2 船長の操船姿勢（再現）

船長は、本件サーファーが転倒したところを見て機関操縦レバーを中立の位置にし、本船の引き波が通り過ぎるのを待った後、行きあしを止めるつもりで機関を後進とした。(写真2、3参照)

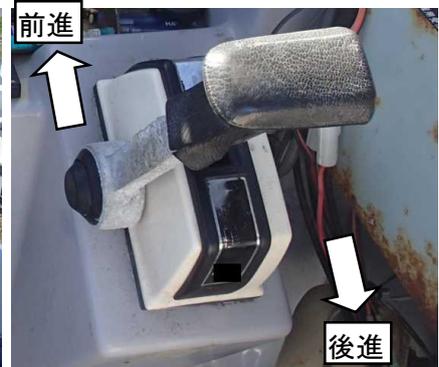
写真3 機関操縦レバー  
(中立の位置)

船長は、本件サーファーが左舷船尾部から約3 mの距離まで接近した際、本件サーファーが本船に上がるのか、けん引用ロープを取りに来るのか分からなかったが、前進行きあしが止まったので、機関を中立運転にするつもりで機関操縦レバーの操作を行った後、本件サーファーが船尾部付近に接近して見えなくなった。

<p>行うように仲間内でルールを決めていたが、本件サーファーにそのルールを説明していなかった。</p> <p>船長は、これまで、サーファーが本船に上がる時には機関を停止していたが、本事故時、本件サーファーが船尾部付近に接近した際、機関を中立運転にするつもりで機関操縦レバーの操作を行ったものの、本事故後、同レバーを中立にしたか確信が持てなかったので、機関を停止していれば良かったと思った。</p>
<p>分析</p> <p>乗組員等の関与</p> <p>船体・機関等の関与</p> <p>気象・海象等の関与</p> <p>判明した事項の解析</p>	<p>あり</p> <p>あり</p> <p>なし</p> <p>本船は、沢根漁港南西方沖において、船長が機関を後進として前進行きあしを止めた後、本件サーファーが泳いで本船の船尾部付近に接近した際、本件サーファーの海水パンツがプロペラに巻き込まれたことから、本件サーファーが回転中のプロペラに接触して負傷したものと考えられる。</p> <p>船長及び本件サーファーは、ウェイクサーフィンを行う際の注意事項を知らなかったことから、プロペラに巻き込まれる危険がある船内外機を使用した船舶でウェイクサーフィンを行ったものと考えられる。</p> <p>本船は、本事故時、船長が、機関を中立運転にするつもりで機関操縦レバーの操作を行ったものの、前進行きあしが止まった状態で本件サーファーの海水パンツがプロペラに巻き込まれたことから、同レバーが中立の位置ではなかったものと考えられる。</p>
原因	<p>本事故は、本船が、沢根漁港南西方沖において、船長が機関を後進として前進行きあしを止めた後、本件サーファーが泳いで本船の船尾部付近に接近した際、本件サーファーの海水パンツがプロペラに巻き込まれたため、本件サーファーが回転中のプロペラに接触したことにより発生したものと考えられる。</p>
再発防止策	<p>今後の同種事故等の再発防止及び被害の軽減に役立つ事項として、次のことが考えられる。</p> <ul style="list-style-type: none"> <li>・ウェイクサーフィンは、船外機及び船内外機を使用した船舶では行わないこと。</li> <li>・船長は、サーファー等が船尾から乗り降りする際には、機関を停止するか、又は機関操縦レバーが中立の位置になっていることの確認を確実に行うこと。</li> <li>・船長は、ウェイクサーフィンを始める前には、サーファーに救命胴衣を着用させるなど安全に対する注意喚起を行うこと。</li> </ul>
