船舶事故調査報告書

事故種類	衝突（岸壁）
発生日時	平成29年11月25日 10時50分ごろ
発生場所	静岡県沼津市静浦港淡島1号岸壁 伊豆淡島灯台から真方位124° 140m付近 （概位 北緯35° 02.1′ 東経138° 53.3′）
事故の概要	旅客船アワシマ16は、着岸作業中、岸壁に衝突した。 アワシマ16は、旅客2人が負傷し、船首部防舷材に擦過傷を生じた。
事故調査の経過	平成29年11月27日、本事故の調査を担当する主管調査官（横浜事務所）ほか1人の地方事故調査官を指名した。 原因関係者から意見聴取を行った。
事実情報 船種船名、総トン数 船舶番号、船舶所有者等 L×B×D、船質 機関、出力、進水等	旅客船 アワシマ16、17トン 241-9509静岡、株式会社淡島マリパーク（A社） 15.50m×4.21m×1.82m、FRP ディーゼル機関、360.4kW、昭和63年7月
乗組員等に関する情報	船長 男性 62歳 一級小型船舶操縦士・特殊小型船舶操縦士・特定 免許登録日 昭和50年10月17日 免許証交付日 平成28年12月7日 （平成33年12月18日まで有効）
死傷者等	重傷 1人（旅客）、軽傷 1人（旅客）
損傷	本船 船首部防舷材に擦過傷 岸壁 なし
気象・海象	気象：天気 晴れ、風 なし、視界 良好 海象：海上 平穏
事故の経過	本船は、船長ほか2人の甲板員が乗り組み、旅客21人を乗せ、平成29年11月25日10時47分ごろ、沼津市重寺の岸壁（以下「重寺岸壁」という。）に向け、船首着けしていた静浦港淡島1号岸壁（以下「淡島岸壁」という。）を定刻から約2分遅れて出航した。 船長は、操舵室左舷側の操縦席に腰を掛けて操船に当たり、甲板員の1人が船首配置に、別の甲板員が操舵室の右舷側で見張りにつき、約7ノット（kn）の速力（対地速力、以下同じ。）で手動操舵により

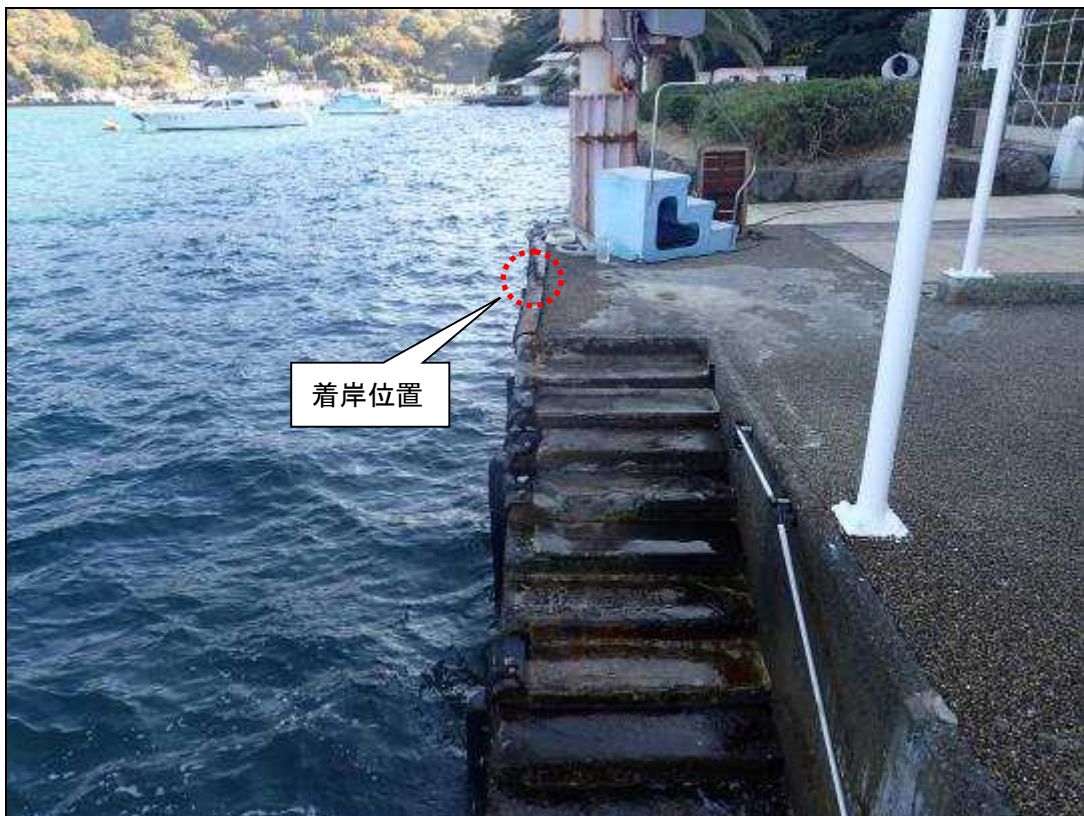
写真2 淡島岸壁

<p>航時間を短縮しようと思い、焦って気持ちに余裕がなかったと本事故後に思った。</p>
<p>分析</p> <p>乗組員等の関与 船体・機関等の関与 気象・海象等の関与 判明した事項の解析</p>	<p>あり なし なし</p> <p>本船は、淡島岸壁に船首着けで着岸作業中、船長が、ふだんと異なる進入経路で岸壁に接近したことから、船首を着岸位置に合わせようとして操舵に意識を集中し、クラッチレバーを後進として主機の回転数を上げる時機が遅れて前進行きあしが速い状態で淡島岸壁に接近し、船首部が淡島岸壁に衝突したものと考えられる。</p> <p>船長は、出航時間が遅れていたことに加え、少しでも運航時間を短縮しようと思ったことから、ふだんと異なる進入経路で岸壁に接近し、焦って気持ちに余裕がない状態で着岸操船を行なったものと考えられる。</p>
<p>原因</p>	<p>本事故は、本船が、淡島岸壁に船首着けで着岸作業中、船長が、ふだんと異なる進入経路で岸壁に接近したため、船首を着岸位置に合わせようとして操舵に意識を集中し、クラッチレバーを後進として主機の回転数を上げる時機が遅れて前進行きあしが速い状態で淡島岸壁に接近し、船首部が淡島岸壁に衝突したものと考えられる。</p>
<p>再発防止策</p>	<p>A社は、本事故後、次の対策を講じた。</p> <ul style="list-style-type: none"> ・船舶所有者及び乗組員は、運航基準に定める運航経路及び運航時間を遵守すること。 ・安全統括管理者及び運航管理者は、月に1回、船員の着岸操船方法の確認及び指導を行うこと。 <p>今後の同種事故等の再発防止に役立つ事項として、次のことが考えられる。</p> <ul style="list-style-type: none"> ・船長は、船首着けで着岸操船を行う際、ふだんどおりの手順で、前進行きあしの制御を早期に、かつ、慎重に行い、過大な前進行きあしで着岸しないように留意すること。 ・船舶所有者は、乗り遅れた旅客を乗船させるため引き返すなど定時運航に支障を来すような運航は、乗組員にとって過度な心理的負担となるので、行わないことが望ましい。
