船舶事故調査報告書

平成30年11月7日
 運輸安全委員会（海事専門部会）議決
 委員 佐藤 雄二（部会長）
 委員 田村 兼吉
 委員 岡本 満喜子

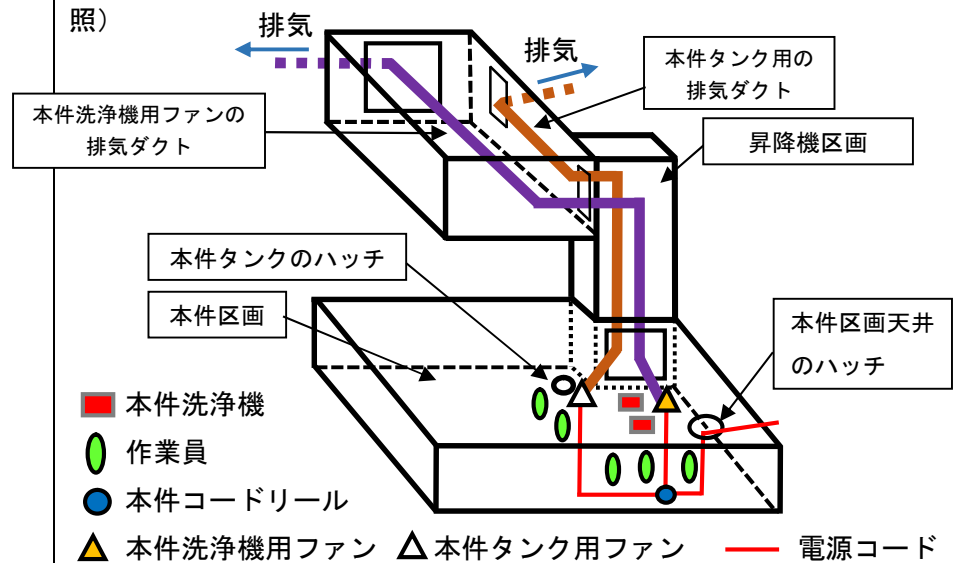
図1 本事故当時の機器の設置状況等

作業員は、本件洗浄機用ファン及び本件タンク用ファンにより本件区画内及び本件タンク内から排出される排気ガス等が、本件区画から昇降機区画を経由して他の甲板で外気に排出されるように排気ダクト（太さ300mm、各1本）を設置した。（図1、写真1及び写真2参照）
