# 船舶事故調査報告書

平成30年11月28日  
 運輸安全委員会（海事専門部会）議決  
 委員 佐藤 雄二（部会長）  
 委員 田村 兼吉  
 委員 岡本 満喜子

事故種類	衝突
発生日時	平成30年7月8日 12時45分ごろ
発生場所	滋賀県大津市四ツ谷川河口西方沖（琵琶湖南部） 唐崎三等三角点から真方位052°1,010m付近 （概位 北緯35°03.2′ 東経135°52.6′）
事故の概要	プレジャーボート <sup>ネクスト</sup> NEXT-IIは、北東進中、プレジャーボート 20-16は、錨泊中、両船が衝突した。 NEXT-IIは、船首船底部に擦過傷を生じ、20-16は、左舷中央部外板の破口等を生じた。
事故調査の経過	平成30年7月17日、本事故の調査を担当する主管調査官（神戸事務所）を指名した。 なお、後日、1人の地方事故調査官を新たに指名した。 原因関係者から意見聴取を行った。
事実情報 船種船名、総トン数 船舶番号、船舶所有者等 L×B×D、船質 機関、出力、進水等	A プレジャーボート NEXT-II、1.1トン 241-20724 滋賀、株式会社 NEXT 5.66m (Lr) × 2.38m × 0.80m、FRP ガソリン機関、183.9kW、平成27年6月 B プレジャーボート 20-16、0.4トン 253-34500 滋賀、個人所有 4.63m (Lr) × 1.61m × 0.61m、FRP ガソリン機関、14.7kW、昭和59年7月
乗組員等に関する情報	A 船長A 男性 35歳 二級小型船舶操縦士 免許登録日 平成28年9月16日 免許証交付日 平成28年9月16日 （平成33年9月15日まで有効） B 船長B 男性 41歳 二級小型船舶操縦士 免許登録日 平成24年5月18日 免許証交付日 平成29年5月2日 （平成34年5月17日まで有効）

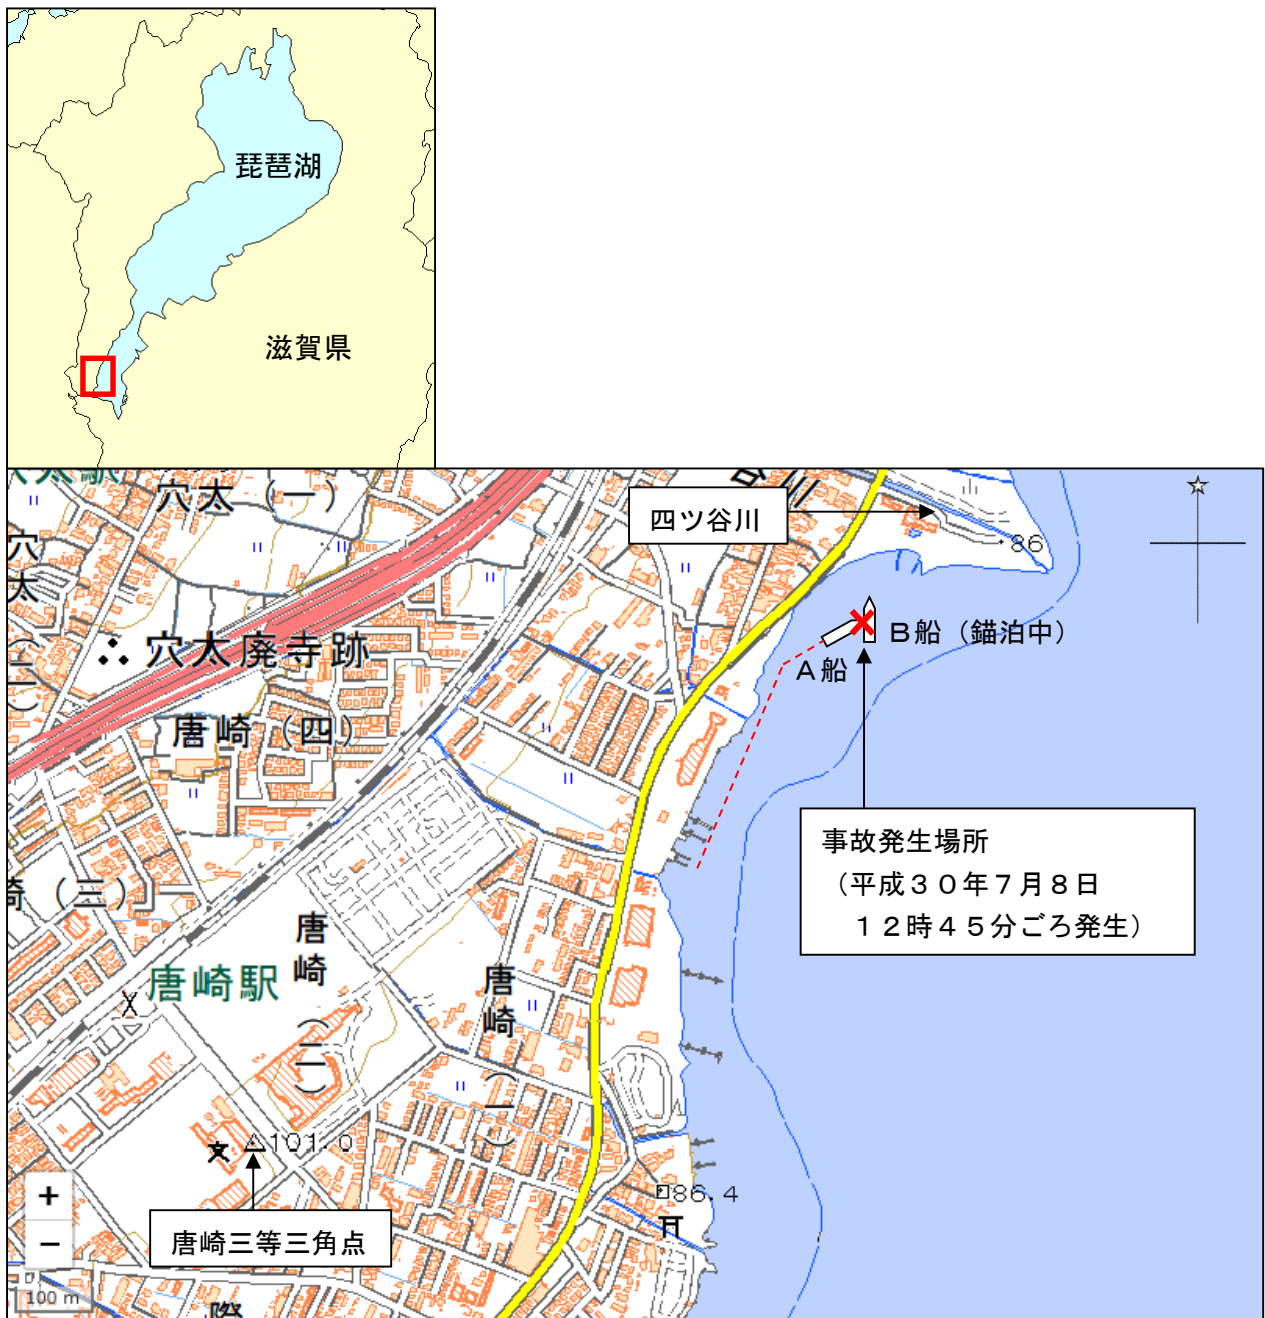
付図1 事故発生経過概略図

死傷者等	なし
損傷	A 船首船底部に擦過傷 B 左舷中央部外板に破口及び右舷中央部外板に亀裂（全損）
気象・海象	気象：天気 晴れ、風向 北西、風力 2、視界 良好 水象：湖上 平穏
事故の経過	<p>A船は、船長Aが1人で乗り組み、友人1人（以下「同乗者A」という。）を乗せ、魚釣りをを行う目的で、平成30年7月8日12時40分ごろ滋賀県大津市下阪本のマリーナを出航した。</p> <p>A船は、マリーナの入口付近を北進したのち右転し、船長Aが船体中央部左舷側の操縦席に腰を掛け、左手で操舵ハンドル、右手でシフトレバーを持ち、足元のフットペダルを踏みながら約20～30km/h（約11～16ノット）の速力（対地速力、以下同じ。）で北東進していた。</p> <p>船長Aは、12時44分ごろ、左舷船首方70～80m付近に船外機から白煙を上げているプレジャーボートを認め、その動静に注意を向けながら航行中、船長Bの「危ない」という声を聞き、船首方を見たところ、船首を北方に向けたB船を至近に認めたもののどうすることもできず、12時45分ごろA船の船体がB船の左舷中央部から乗り上がり、B船の右舷側湖面へ着水した。</p> <p>船長Aは、B船の左舷船尾部のガンネルにつかまって湖面に浮いていた船長BをA船に引き上げ、負傷の有無を確認して連絡先を交換し、携帯電話でB船のレンタルボート業者に連絡したのち、本事故の発生を警察に通報し、B船の出航したマリーナへ向かった。</p> <p>B船は、レンタルボートで、船長Bが1人で乗り組み、魚釣りの目的で、06時00分ごろ大津市際川のマリーナを出航し、大津市浜大津沖で釣りを行ったのち、大津市下阪本沖の水深が約3mの釣り場に移動し、12時00分ごろ、船首部から重さ約5kgの錨及び全長約5mの錨索を水中へ投入し、船首を北方に向けて船外機を停止し錨泊を開始した。</p> <p>船長Bは、後部甲板で左舷方に向いて立ち、付近にいた約10隻の船舶を見ながら、左舷側に竿を出して釣りを行っていた。</p> <p>船長Bは、エンジン音が聞こえたので音のする方向へ目を向けたところ、左舷船尾方50m付近に、B船に向けて接近するA船を視認したものの、ふだんから航行中の他船が、錨泊しているB船を避けていたので、A船もB船を避けると思い、釣りを続けた。</p> <p>船長Bは、左舷後方25m付近まで接近したA船にB船を避ける気配がなかったので、衝突の危険を感じて「危ない」と叫び、B船の船尾方から湖に飛び込んだ直後、A船の船体がB船の左舷中央部から乗り上がった。</p> <p>船長Bは、船長AによってA船に引き上げられたのち、来援したレ</p>

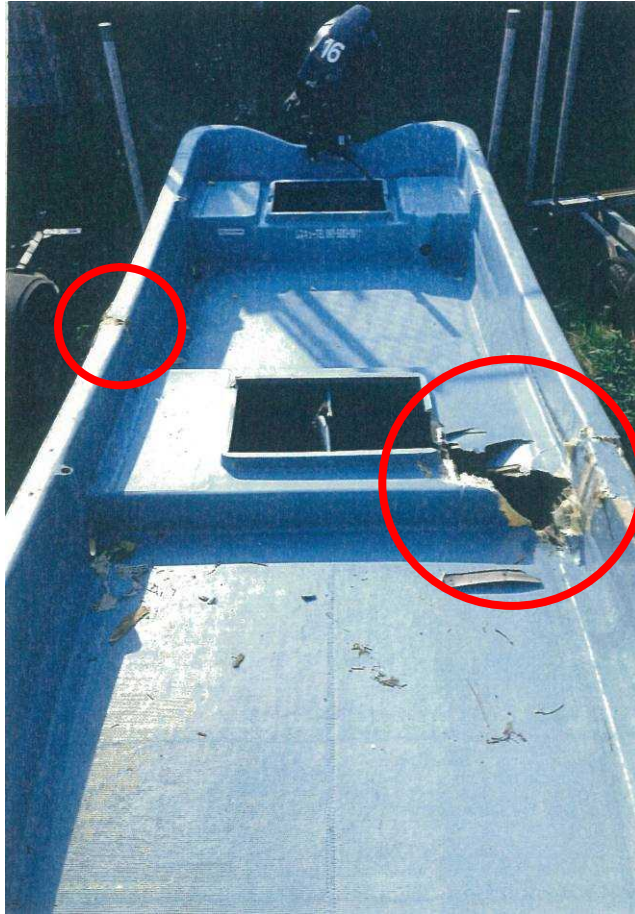
写真1 B船の損傷状況

<p>ンタルボート業者のプレジャーボートに移り、B船は、左舷中央部外板の破口から浸水したものの、同プレジャーボートによって出航したマリナーへい航され、後日廃船処理された。</p> <p>(付図1 事故発生経過概略図、写真1 B船の損傷状況 参照)</p>
その他の事項	<p>A船は、喫水が船首約0.1m、船尾約0.3mであった。</p> <p>B船の喫水は不明であった。</p> <p>船長A、同乗者A及び船長Bは、本事故当時、それぞれ救命胴衣を着用していた。</p> <p>本事故発生場所は、滋賀県琵琶湖等水上安全条例第22条の規定に基づき作成された琵琶湖等における水上交通の方法等に関する教則(滋賀県公安委員会告示)第4章(航行が制限されている水域)により、3月1日から11月30日までの間、動力船の航行速度が7ノット以下に制限されている水域である。</p>
<b>分析</b> 乗組員等の関与 船体・機関等の関与 気象・海象等の関与 判明した事項の解析	<p>A あり、B あり</p> <p>A なし、B なし</p> <p>A なし、B なし</p> <p>A船は、琵琶湖南部の四ツ谷川河口西方沖を北東進中、船長Aが、左舷方の他船に注意を向け、周囲の見張りを適切に行っていなかったことから、前路で錨泊中のB船に気付かずに航行を続け、B船と衝突したものと考えられる。</p> <p>B船は、琵琶湖南部の四ツ谷川河口西方沖において錨泊中、船長Bが、左舷後方から接近するA船を視認した際、航行中のA船がB船を避けると思い込み、錨泊を続けたことから、A船と衝突したものと考えられる。</p> <p>船長Bは、ふだんから錨泊して釣りをしている際、航行中の他船がB船を避けていたことから、本事故当時も航行中のA船がB船を避けると思い込み、錨泊を続けたものと考えられる。</p>
<b>原因</b>	<p>本事故は、琵琶湖南部の四ツ谷川河口西方沖において、A船が北東進中、B船が錨泊中、船長Aが、左舷方の他船に注意を向け、周囲の見張りを適切に行っておらず、また、船長Bが、A船がB船を避けると思い込み、錨泊を続けたため、両船が衝突したものと考えられる。</p>

<b>再発防止策</b>	<p>今後の同種事故等の再発防止及び被害の軽減に役立つ事項として、次のことが考えられる。</p> <ul style="list-style-type: none"> <li>・航行中は、特定の船舶だけに注意を向けることなく、周囲を見渡すなどして常時適切な見張りを行うこと。</li> <li>・条例等で定められている速度を遵守すること。</li> </ul>
