船舶事故調査報告書

平成30年11月28日
 運輸安全委員会（海事専門部会）議決
 委員 佐藤 雄二（部会長）
 委員 田村 兼吉
 委員 岡本 満喜子

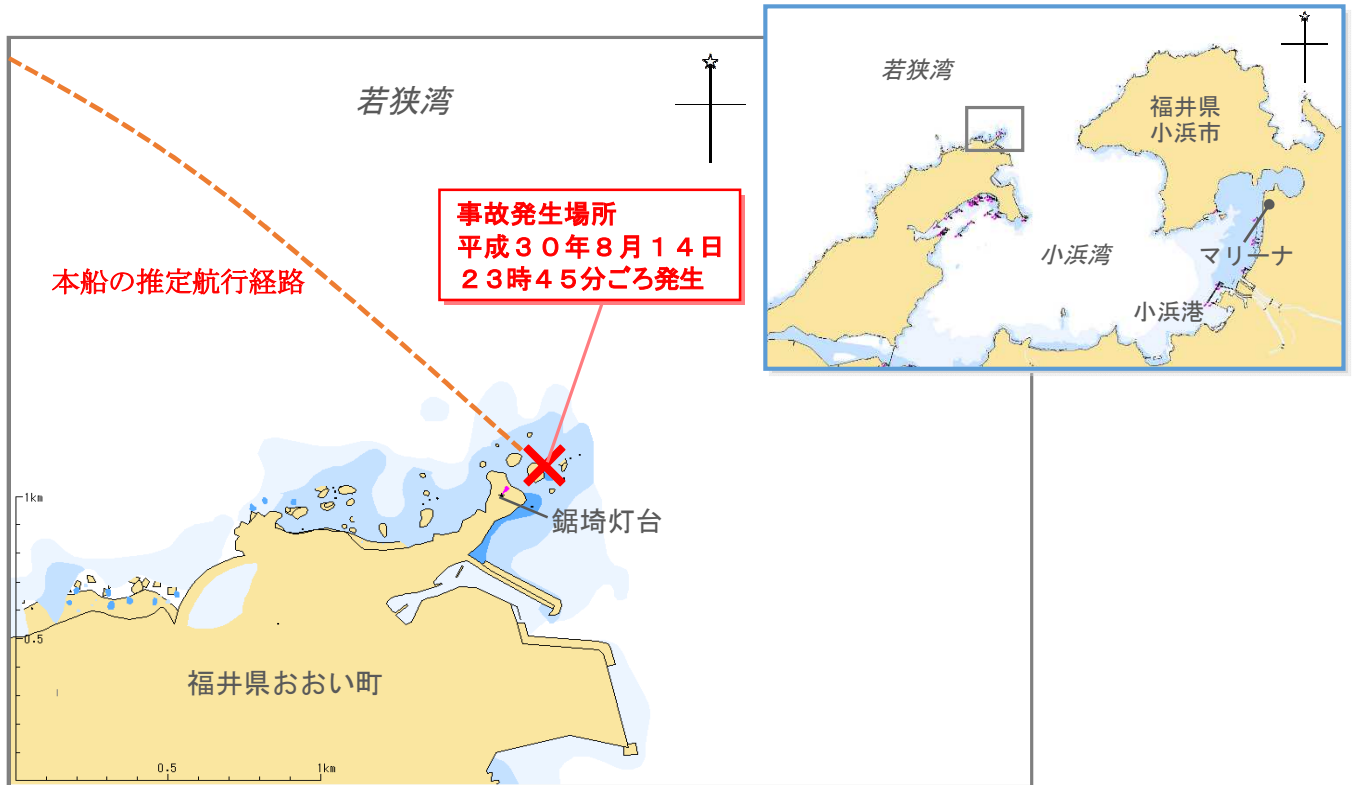
付図1 事故発生経過概略図

<p>分析</p> <p>乗組員等の関与</p> <p>船体・機関等の関与</p> <p>気象・海象等の関与</p> <p>判明した事項の解析</p>	<p>あり</p> <p>あり</p> <p>あり</p> <p>本船は、小浜港に向けて帰航中、船長が誤って表示されたGPSプロッターの画面を戻す操作に気を取られ、船位の確認を適切に行っていなかったことから、鋸崎付近の干出岩に向かっていることに気付かずに</p>

<p>航行を続け、同干出岩に乗り揚げたものと考えられる。</p> <p>船長は、本船が潮流の影響により東方へ圧流されていたので、右に当て舵をとっていたが、鋸崎に近づいて潮流の影響が小さくなってからも当て舵を取り続けたことから、本船が鋸崎に向かう態勢となったものと考えられる。</p>
原因	<p>本事故は、夜間、本船が、小浜港に向けて帰航中、船長がGPSプロッターの操作に気を取られ、船位の確認を適切に行っていなかったため、鋸崎付近の干出岩に向かっていることに気付かずに航行を続け、同干出岩に乗り揚げたものと考えられる。</p>
再発防止策	<p>今後の同種事故等の再発防止に役立つ事項として、次のことが考えられる。</p> <ul style="list-style-type: none"> ・GPSプロッター等の機器の操作するときは、操作前に周囲の状況を確認し、また、操作に時間を要する場合は、一旦停船するなどして船位の確認を行うこと。
