船舶事故調査報告書

事故種類	乗組員行方不明
発生日時	不明（平成29年10月14日 17時10分ごろ～18時00分ごろの間）
発生場所	島根県 ^{おき} 隠岐の島町 ^{とうご} 島後南方沖 不明（西郷岬灯台から真方位236° 4.5海里（M）付近～西郷岬灯台から真方位159° 6.8M付近）
事故の概要	漁船 ^{こうりき} 幸力丸は、南東進中、甲板員1人が落水して行方不明となった。
事故調査の経過	平成29年12月8日、本事故の調査を担当する主管調査官（広島事務所）ほか1人の地方事故調査官を指名した。 原因関係者から意見聴取を行った。
事実情報 船種船名、総トン数 船舶番号、船舶所有者等 L×B×D、船質 機関、出力、進水年月日	漁船 幸力丸、48トン 129148、個人所有 28.95m×5.35m×2.00m、FRP ディーゼル機関、345kW、昭和61年11月3日
乗組員等に関する情報	船長 男性 30歳 六級海技士（航海） 免許年月日 平成28年6月22日 免状交付年月日 平成28年6月22日 免状有効期間満了日 平成33年6月21日 甲板員A 男性 22歳 海技免状等 なし
死傷者等	行方不明 1人（甲板員A）
損傷	なし
気象・海象	気象：天気 曇り、風向 北東、風力 2、視界 良好 海象：うねり 波向南西、波高約2m、水温約22℃ 日没時刻：17時33分ごろ
事故の経過	本船は、船長及び甲板員Aほか6人が乗り組み、沖合底引き網漁の目的で、平成29年10月13日21時00分ごろ兵庫県新温泉町 ^{しんおんせん} 諸寄漁港 ^{もろよせ} を出港し、島後西方沖の漁場に向かった。 本船は、14日06時40分ごろ漁場に到着して操業を開始し、日没後に天候が悪化する情報を得ていたため、16時30分ごろ漁獲物

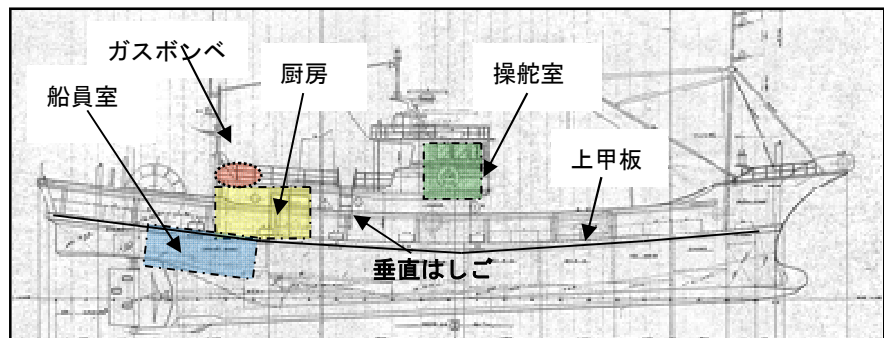
図1 一般配置図抜粋

本船は、二層の甲板室が船体中央部後方寄りの上甲板に設けられ、上層の前部に操舵室が、同層後部に船長及び漁ろう長の寝室が、下層後部に厨房がそれぞれ区画され、また、船員室は、厨房下方の上甲板下に設けられて中央部に食卓を配し、周囲に乗組員の寝室が設けられていた。(図1参照)

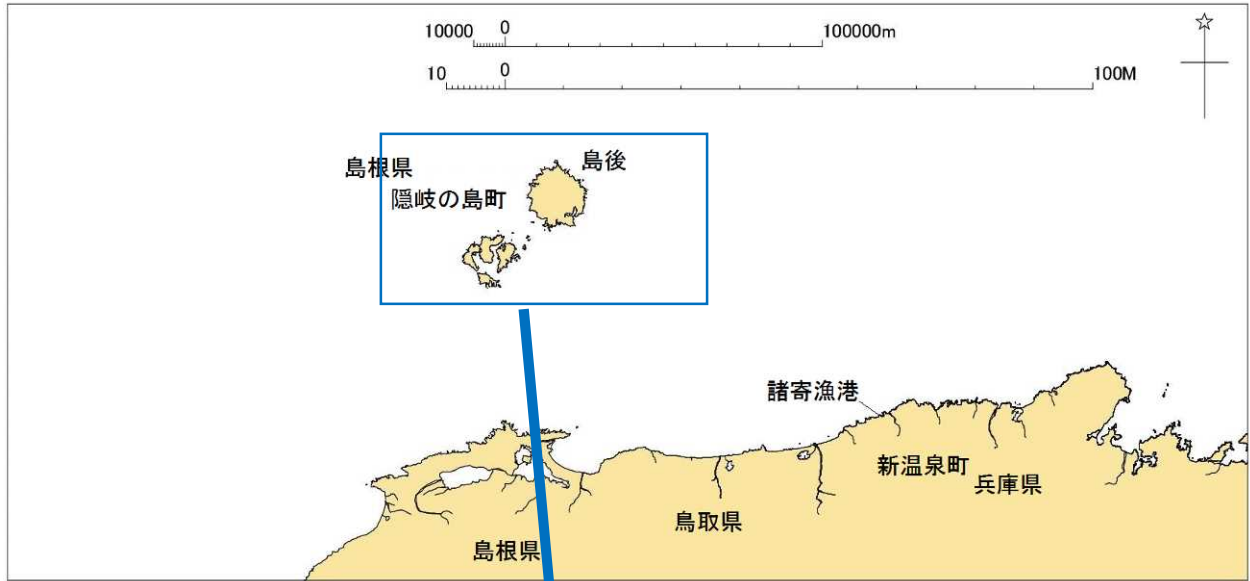
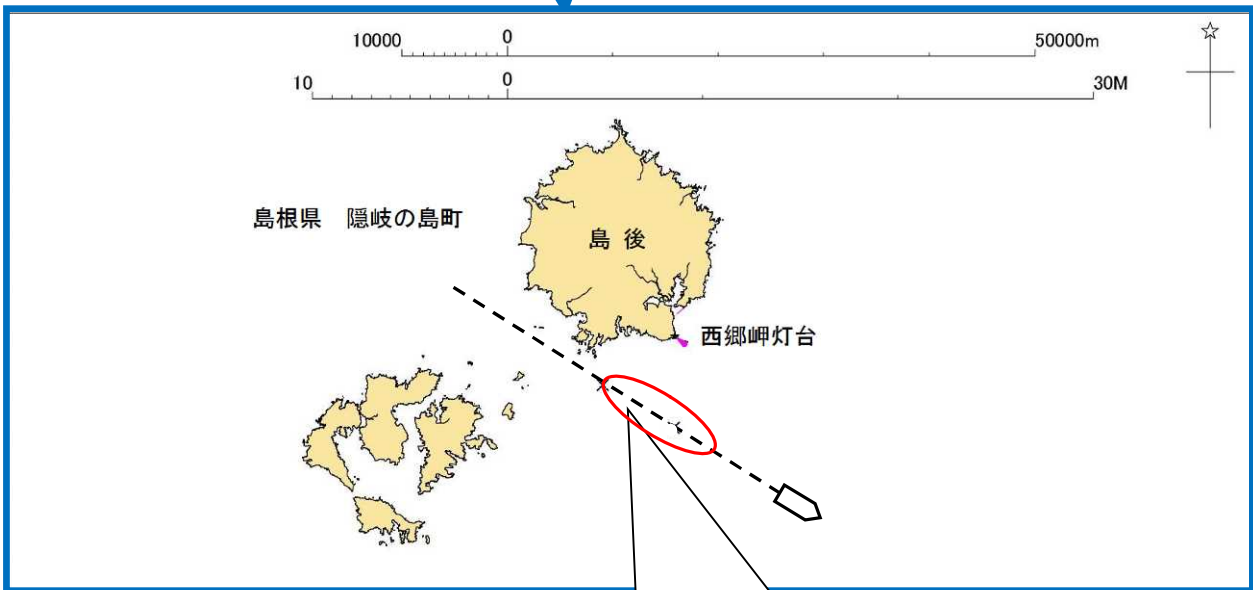
付図1 事故発生経過概略図

約1.1tを得たところで操業を終えて兵庫県北岸寄りの漁場に移動することとし、乗組員が1人で船橋当直につき、島後南方沖を発して真方位約130～140°の対地針路及び約8.5～9.0ノットの対地速力で航行した。

事故発生場所
(平成29年10月14日
17時10分ごろ～18時00分ごろ発生)

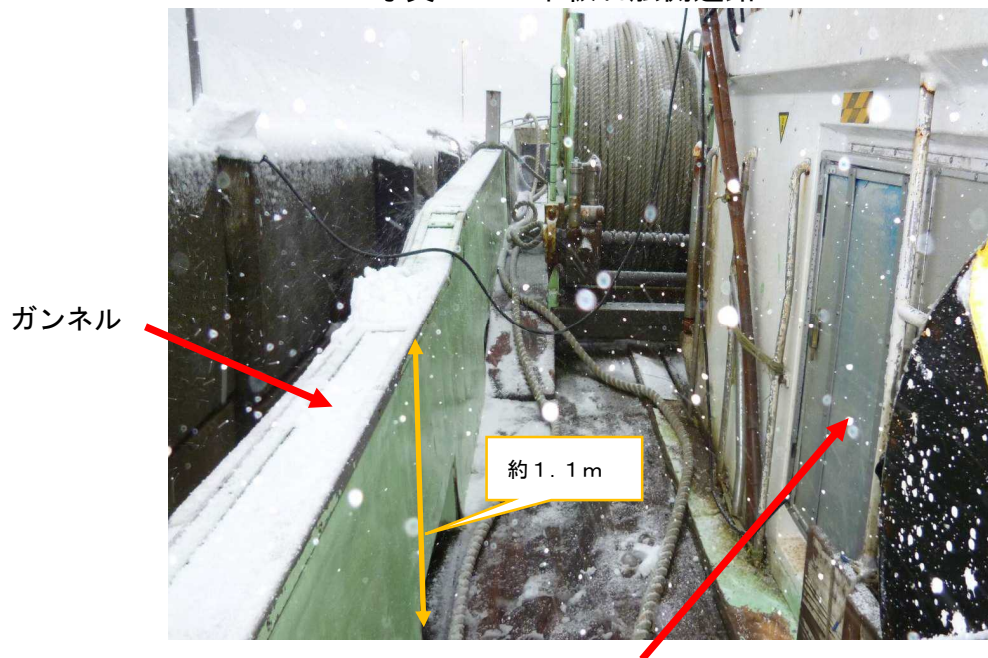
写真3 上甲板右舷側通路

<p>スボンベを切り替える目的で上甲板に出て垂直はしごを登り、船橋甲板右舷側後部に設置したコックを操作する場合及び残飯を船外に投棄する目的で上甲板に出る場合があると本事故発生後に思った。</p> <p>本船は、上甲板から船橋甲板右舷側後部へ移動する場合、垂直はしごを登る経路しかなかった。</p> <p>プロパンのガスボンベは、船橋甲板右舷側後部に3本置かれ、空になればコックを操作して切り替える必要があった。</p> <p>本事故発生後の厨房等の状況は、次のとおりであった。</p> <ul style="list-style-type: none"> ・副食物が用意され、炊飯器には研がれた米が入っていた。 ・残飯が捨てられた形跡はなかった。 ・プロパンのガスボンベは、1本が空であった。 <p>上甲板通路、垂直はしご、ガンネル（舷縁）等の主要寸法は、次のとおりであった。</p> <ul style="list-style-type: none"> ・上甲板通路（甲板室とガンネルとに挟まれた通路）：幅約1.6m ・垂直はしご：幅約0.4m、長さ約2.1m ・ガンネル：甲板上高さ約1.1m ・船橋甲板のハンドレール：高さ約0.6m <p>船内各区画をつなぐ連絡手段は、次のとおりであった。</p> <ul style="list-style-type: none"> ・操舵室と船員室間には、双方向式の船内電話が装備されていた。 ・操舵室から船員室に連絡する手段として、マイク及びスピーカールのほか、ベルが装備されていた。 ・厨房と他の区画をつなぐ連絡手段はなかった。 <p>本船は、本事故発生当時、右舷側が風下側であり、また、上甲板通路は作業灯で照射されていた。</p> <p>本船は、17時20分頃以降、陸岸から3M以遠となる海域に入っていたので、海洋汚染防止等及び海上災害の防止に関する法律に則り、残飯を投棄することが可能であった。</p> <p>膨張式救命胴衣は、厨房の前の通路に掛けてあったが、甲板員Aが当該救命胴衣を着用した形跡はなかった。</p> <p>(写真1 本船、写真2 右舷中央部、写真3 上甲板右舷側通路、写真4 厨房、写真5 甲板室右舷側出入口 参照)</p>
