## 船舶事故調査報告書

事故種類	衝突
発生日時	平成29年12月18日 12時10分ごろ
発生場所	愛媛県今治市四阪島北方沖 六ツ瀬灯標から真方位118° 3.3海里（M）付近 （概位 北緯34° 10.1′ 東経133° 11.3′）
事故の概要	ケミカルタンカーKEOYOUNG DREAM 1は、北東進中、また、漁船利丸は、えい網しながら南西進中、両船が衝突した。 利丸は、船長が負傷し、バルバスバウの切損等を生じ、また、KEOYOUNG DREAM 1は、右舷中央部外板に擦過傷を生じた。
事故調査の経過	平成29年12月21日、主管調査官（広島事務所）を指名した。 なお、後日、1人の地方事故調査官を新たに指名した。 原因関係者から意見聴取を行った。
事実情報 船種船名、総トン数 船舶番号、船舶所有者等 L×B×D、船質 機関、出力、進水等	A ケミカルタンカー KEOYOUNG DREAM 1（パナマ共和国籍）、2,823トン 9764192（IMO番号）、KY MARITIME S.A 89.96m×14.40m×7.50m、鋼 ディーゼル機関、2,427kW、2016年6月30日 B 漁船 利丸、4.8トン EH3-33602（漁船登録番号）、個人所有 11.58m（Lr）×2.85m×0.86m、FRP ディーゼル機関、漁船法馬力数15、平成元年9月21日
乗組員等に関する情報	A 船長A（大韓民国籍） 男性 62歳 一級航海士免状（大韓民国発給）締約国資格受有者承認証 船長（パナマ共和国発給） 航海士A（フィリピン共和国籍） 男性 49歳 二級航海士免状（フィリピン共和国発給）締約国資格受有者承認証 二等航海士（パナマ共和国発給） B 船長B 男性 65歳 一級小型船舶操縦士・特殊小型船舶操縦士・特定 免許登録日 昭和50年2月17日 免許証交付日 平成26年3月3日 （平成31年7月22日まで有効）

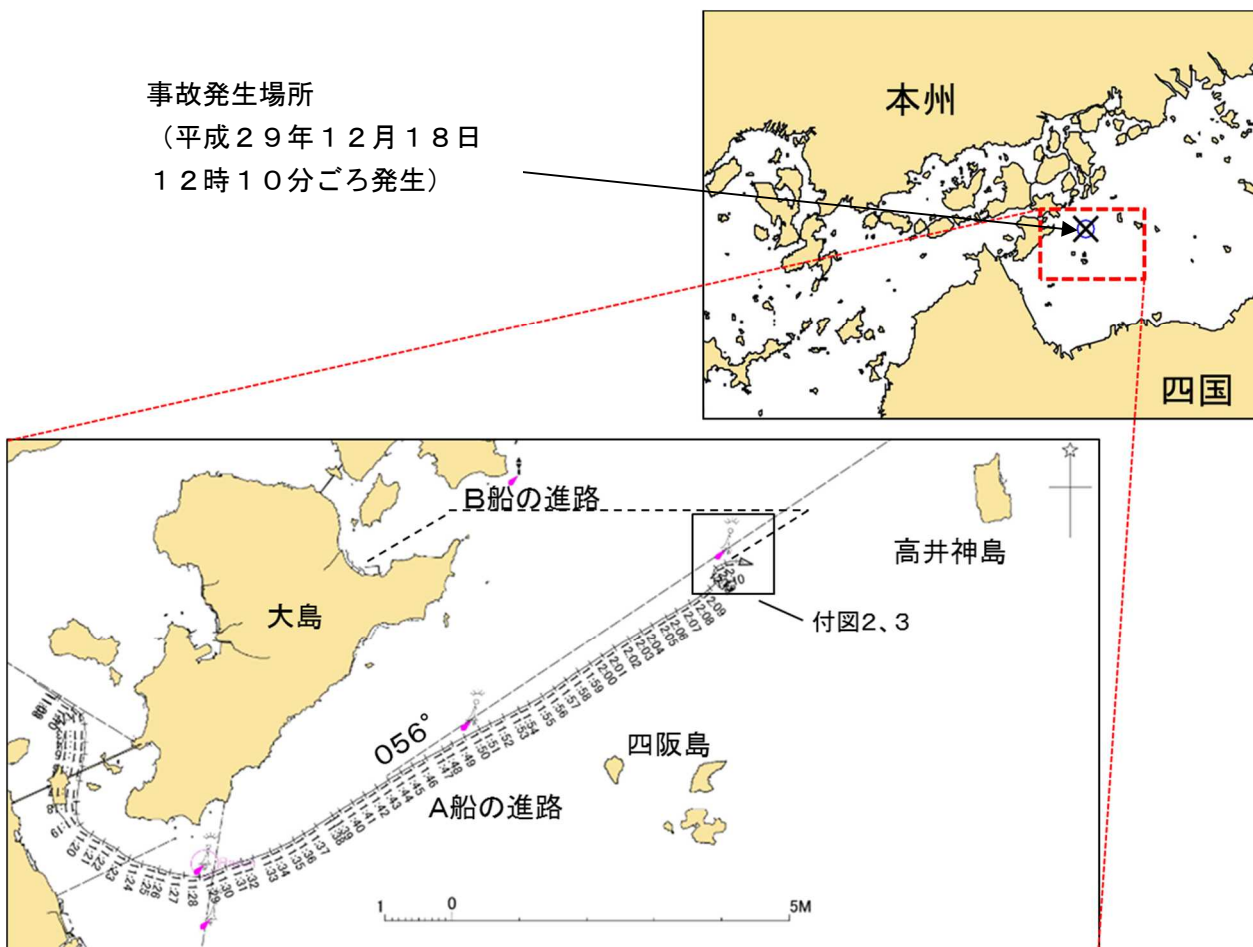
付図1 事故発生経過概略図

かった。
<b>分析</b> 乗組員等の関与 船体・機関等の関与 気象・海象等の関与 判明した事項の解析	A あり、B あり A なし、B なし A なし、B なし A船は、四阪島北方沖において、北東進中、航海士Aが、B船を左舷船首方約1Mに見たとき、B船の右舷方を安全に通過できると思い、船橋後部の海図机で海図を見ていて、見張りを適切に行っていなかったことから、B船と衝突したものと考えられる。 航海士Aは、左舵を取るよう指示したので、B船の右舷方を安全に通過できると思ったものと考えられる。 B船は、四阪島北方沖において、南西進中、船長Bが、船首方にA船を目視により認めた際、A船までの距離が十分にあるので、航行に支障がないと思い、後部甲板で漁獲物の整理作業を行っていて、見張りを行っていなかったことから、A船と衝突したものと考えられる。
<b>原因</b>	本事故は、四阪島北方沖において、A船が北東進中、B船が南西進中、航海士Aが、B船の右舷方を安全に通過できると思い、船橋後部の海図机において海図を見ていて、見張りを適切に行っておらず、また、船長Bが、船首方にA船を目視により認めた際、航行に支障がないと思い、後部甲板で漁獲物の整理作業を行っていて、見張りを行っていなかったため、両船が衝突したものと考えられる。
<b>再発防止策</b>	今後の同種事故等の再発防止に役立つ事項として、次のことが考えられる。 <ul style="list-style-type: none"> <li>・ 自船に接近する操業中の漁船を認めた場合、動静をよく見極めて安全な距離を保つために必要な動作をとり、無事に通過するまで漁船の動静を監視すること。</li> <li>・ 操業中は、自船の航行に支障となる船舶はいないと思込まず、漁獲物の整理作業等に没頭せず、常時適切な見張りを行うこと。</li> <li>・ 小型船舶に乗り組む場合は、救命胴衣等を着用すること。</li> </ul>

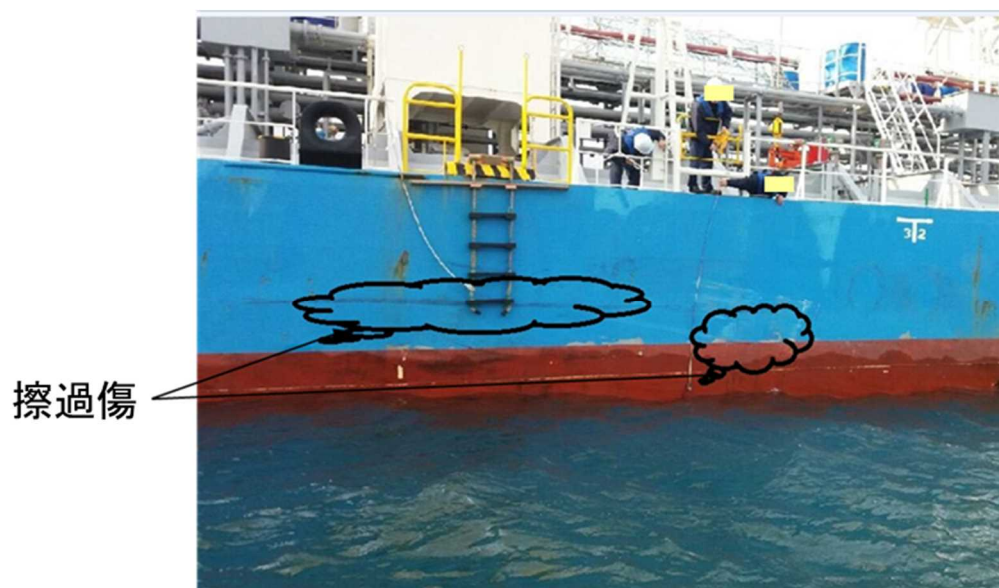
写真1 A船の損傷状況

死傷者等	重傷 1人（船長B）
損傷	A 右舷中央部外板に擦過傷 B バルバスバウに切損、左舷船首部かんぬきに折損
気象・海象	気象：天気 晴れ、風向 西、風力 1、視界 良好 海象：海上 平穏、潮汐 下げ潮の初期、潮流 微弱な北西流（約0.3ノット（kn））
事故の経過	<p>A船は、船長A及び航海士Aほか11人（大韓民国籍3人、フィリピン共和国籍1人、インドネシア共和国籍6人、中華人民共和国籍1人）が乗り組み、エタノール約3,260tを積載し、平成29年12月17日16時00分ごろ阪神港堺泉北区に向け、大韓民国蔚山港<sup>ウルサン</sup>を出港した。</p> <p>A船は、航海士Aが、甲板手1人と共に昇橋し、18日11時45分ごろ前直者から船橋当直を引き継ぎ、甲板手を操舵につかせ、船橋左舷側のレーダー（以下「本件レーダー」という。）を3Mレンジ、右舷側のレーダーを6Mレンジで、いずれもコースアップ表示としてオフセンターとし、備後灘<sup>びんご</sup>を約13knの速力（対地速力、以下同じ。）で手動操舵により北東進していた。</p> <p>航海士Aは、方位056°（真方位、以下同じ。）の備後灘推薦航路線の南側を同航路線に沿って航行中、船首方約1,000mの同速力の同航船（以下「第三船」という。）により、船首方の見通しが悪いので、針路を063°としていたが、第三船右舷側との距離が開き、針路を056°としたところ、本件レーダーで船首方約3Mに反航するB船を探知した。</p> <p>航海士Aは、本件レーダー画面上でB船がA船の右舷方約0.3Mの距離を隔てて通過する状況に見えたので、B船を確認するため船橋前部に移動し、目視によりB船が漁船であることを認めた。</p> <p>航海士Aは、A船では、自船の船位を10分間隔で計測することとされていたので、12時00分ごろ船橋後部にある海図机に移動して船位を海図に記入したのち、本件レーダーの前に戻った。</p> <p>航海士Aは、B船が左舷船首方約1Mとなったとき、甲板手に針路を053°とするよう指示し、B船の右舷方を安全に通過できると思ったので、再び海図机に移動し海図を見ていた。</p> <p>A船は、航海士Aが、本件レーダーの前に戻ると、12時09分ごろB船が左舷船首至近に接近しているのを認めて衝突の危険を感じ、左舵10°に続いて20°としたが、12時10分ごろその右舷中央部とB船の船首部とが衝突した。</p> <p>船長Aは、自室において休息中異変を感じて、昇橋し、航海士Aから状況を聞いてB船との衝突を知り、減速して船橋右舷側のウイングに出て周囲の状況を確認した。</p> <p>航海士Aは、VHF無線電話（以下「VHF」という。）で海上保</p>

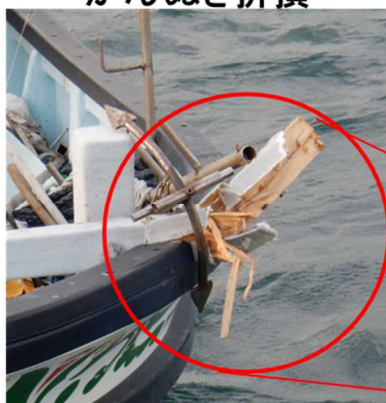
写真2 B船の損傷状況

かんぬき折損

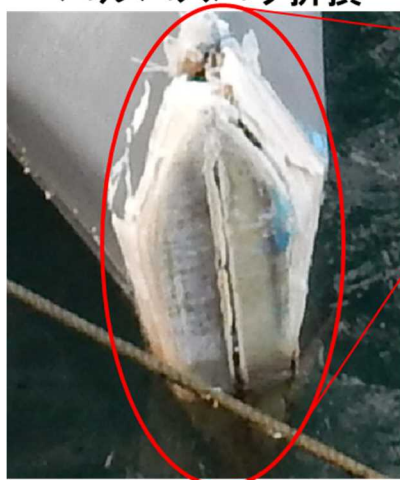
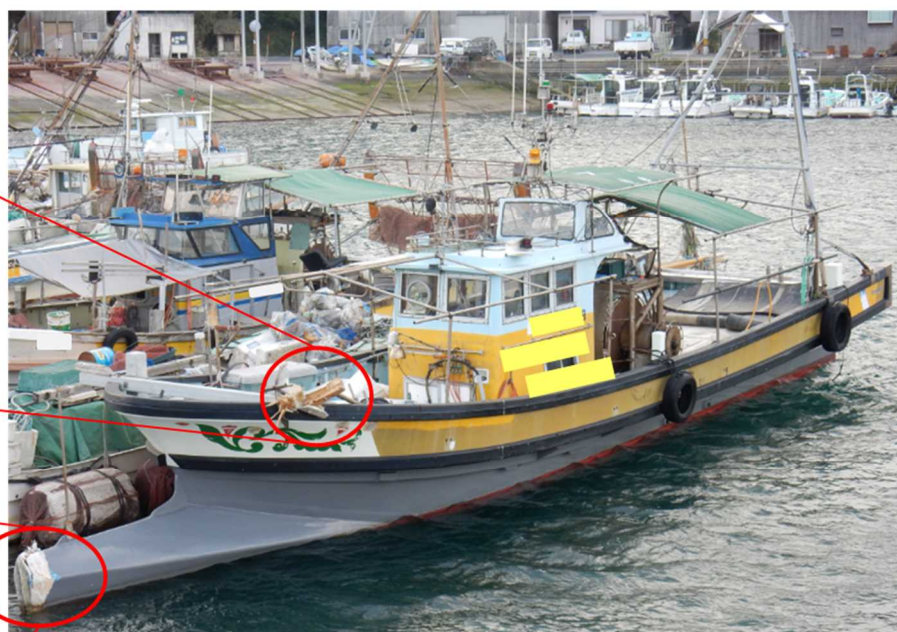
バルバスバウ折損
