船舶事故調査報告書

平成30年11月21日
 運輸安全委員会（海事専門部会）議決
 委員 佐藤 雄二（部会長）
 委員 田村 兼吉
 委員 岡本 満喜子

事故種類	衝突
発生日時	平成30年3月31日 12時10分ごろ
発生場所	山口県岩国市手島東方沖 <small>にしごぼんのぼえ</small> 西五番之碇灯標から真方位257° 2.0海里（M）付近 （概位 北緯34° 03.5′ 東経132° 24.1′）
事故の概要	遊漁船ヤマムラ丸は、北北東進中、また、プレジャーボート <small>こうりょう</small> 皓凌丸は、漂泊中、両船が衝突した。 皓凌丸は、同乗者1人が負傷し、左舷後部防舷材の破損等を生じ、また、ヤマムラ丸は、右舷船首部外板に亀裂を生じた。
事故調査の経過	平成30年4月18日、本事故の調査を担当する主管調査官（広島事務所）を指名した。 なお、後日、1人の地方事故調査官を新たに指名した。 原因関係者から意見聴取を行った。
事実情報 船種船名、総トン数 船舶番号、船舶所有者等 L×B×D、船質 機関、出力、進水等	A 遊漁船 ヤマムラ丸、3.6トン HS3-24495（漁船登録番号）、個人所有 9.60m（Lr）×2.40m×0.78m、FRP ディーゼル機関、180.2kW、平成3年11月1日 第270-36915号（船舶検査済票の番号） B プレジャーボート 皓凌丸、5トン未満 250-31429広島、個人所有 6.21m（Lr）×2.36m×1.19m、FRP ディーゼル機関、103kW、平成6年9月
乗組員等に関する情報	A 船長A 男性 56歳 二級小型船舶操縦士・特殊小型船舶操縦士・特定 免許登録日 昭和55年7月23日 免許証交付日 平成28年10月13日 （平成33年10月15日まで有効） B 船長B 男性 56歳 二級小型船舶操縦士・特殊小型船舶操縦士・特定 免許登録日 平成15年6月9日 免許証交付日 平成29年10月24日 （平成35年6月8日まで有効）

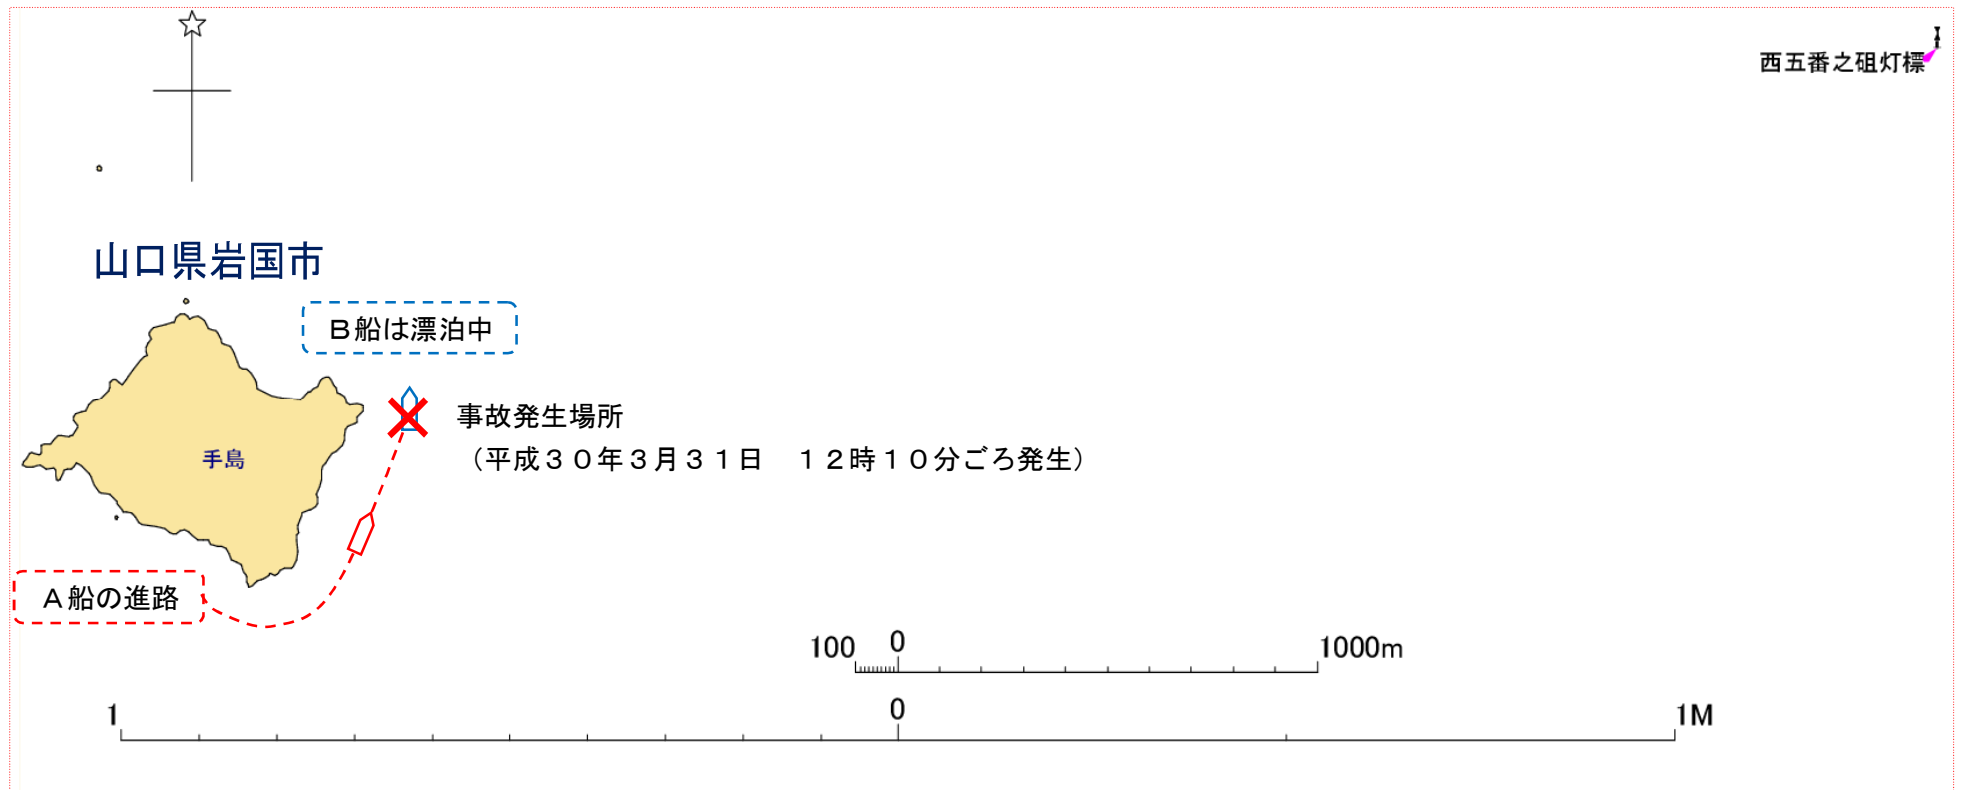
付図2 事故発生経過概略図（拡大）

死傷者等	A なし B 軽傷1人(同乗者)
損傷	A 右舷船首部外板に亀裂 B 左舷後部防舷材に破損等、GPSプロッターが故障
気象・海象	気象：天気 晴れ、風向 東、風力 2、視界 良好 海象：海上 平穏、潮汐 下げ潮の中央期
事故の経過	<p>A船は、船長Aほか1人が乗り組み、釣り客8人を乗せ、手島南方沖の釣り場から広島湾内の釣り場に向け、船長Aが、操舵室で操縦席に腰を掛け、同島南岸に沿って半速力前進で手動操舵により航行していた。</p> <p>A船は、手島南東方沖に至り、北北東方に向けて航行中、船長Aが、進行方向に他船を認めなかったため、前路に航行の支障となる他船はいないと思い、約12～13ノット(kn)の速力(対地速力、以下同じ。)に増速して間もなく、平成30年3月31日12時10分ごろ衝撃を感じて主機を中立運転とした。</p> <p>船長Aは、A船がB船と衝突したことを知り、B船に寄せて船長B及び同乗者(以下「同乗者B」という。)の安否を聞き、A船の釣り客8人の安否及び両船の損傷状況を確認した。</p> <p>A船は、船長Aが、船長Bとの間で、両船の乗船者に負傷者がおらず、また、両船の航行に支障がないことを確認し、後日、本事故について対応する旨を了解して連絡先を交換した後、自力で航行して係留地に帰った。</p> <p>船長Aは、同乗者Bからの通報により、本事故の発生を知った海上保安庁から、15時00分ごろ問合せを受けてB船と衝突した旨を報告した。</p> <p>B船は、船長Bが1人で乗り組み、同乗者Bを乗せ、手島東方沖で機関を中立運転として船首を北方に向けて漂泊していた。</p> <p>船長Bは、同乗者Bと共に船尾部の甲板上で釣りをしながら周囲を見ていたところ、A船が、手島南方沖から同島南東岸に沿って航行した後、手島南東方沖からB船に向かって航行している状況を認めた。</p> <p>船長Bは、A船がB船に気付いており、自船を避けて通過すると思って漂泊を続けていたところ、船尾方至近に迫ったA船を見て衝突のおそれを感じ、同乗者Bと共に船尾部の甲板上からA船に対して手を振り叫んだものの、B船の左舷船尾部とA船の右舷船首部とが衝突し、船長B及び同乗者Bが転倒した。</p> <p>B船は、船長Bが、船長Aと本事故の対応について了解した後、自力で航行して係留地に帰った。</p> <p>同乗者Bは、係留地で携帯電話により海上保安庁に本事故の発生を通報した後、病院で診察を受けて約3週間の通院加療を要する頸椎捻挫、胸部挫傷等と診断された。</p>

(付図1 事故発生場所概略図、付図2 事故発生経過概略図(拡大) 参照)
その他の事項	<p>船長Aは、本事故当時、増速して間もなくB船と衝突したので、増速前に進行方向を十分に確認するべきであったと本事故後に思った。</p> <p>船長Aは、A船の操縦席に腰を掛けた状態で操舵に当たり、約10kn以上に増速した場合、船首が浮上して船首方に死角が生じることを知っていたので、ふだん、進行方向に航行の支障となる他船がないことを確認した後、増速するようにしていた。</p> <p>船長Aは、A船の遊漁船業務主任者となっていた。</p> <p>船長Aは、両船の乗船者全員の安否を確認した際、船長Bより同乗者Bが負傷した旨を知らされておらず、また、A船の係留地で釣り客全員を下船させた後、A船の損傷状況を再度確認して海上保安庁に通報しようとしていた。</p> <p>A船及びB船は、全員が救命胴衣を着用していた。</p>
分析 乗組員等の関与 船体・機関等の関与 気象・海象等の関与 判明した事項の解析	<p>A あり、B あり</p> <p>A あり、B なし</p> <p>A なし、B なし</p> <p>A船は、手島東方沖を北北東進中、船長Aが、周囲の見張りを適切に行っていなかったことから、船首方で漂泊中のB船に気付かずに増速し、船首方に死角が生じた状況で航行してB船と衝突したものと考えられる。</p> <p>B船は、手島東方沖で漂泊中、船長Bが、A船がB船に気付いており、自船を避けて通過すると思い、周囲の見張りを適切に行っていなかったことから、A船が接近している状況に気付かずに漂泊を続け、至近となったA船に対して同乗者Bと共に手を振り叫んだものの、A船と衝突したものと考えられる。</p>
原因	<p>本事故は、手島東方沖において、A船が北北東進中、B船が漂泊中、船長Aが、周囲の見張りを適切に行っておらず、船首方のB船に気付かずに増速し、船首方に死角が生じた状況で航行を続け、また、船長Bが、A船がB船に気付いており、自船を避けて通過すると思い、周囲の見張りを適切に行っていなかったため、A船が接近している状況に気付かずに漂泊を続け、両船が衝突したものと考えられる。</p>

再発防止策	<p>船長Aは、以下の事項を徹底して安全を向上させることとした。</p> <ul style="list-style-type: none"> ・航行中、常時、適切な見張りを行う。 ・海難その他の異常の事態が発生した場合、できる限り速やかに海上保安庁に通報する。 <p>今後の同種事故等の再発防止に役立つ事項として、次のことが考えられる。</p> <ul style="list-style-type: none"> ・操船場所からの視界状況を把握して適切な見張りを行うこと。

<ul style="list-style-type: none">・ 接近してくる他船に対しては、動静を思い込みで判断せず、適切な見張りを継続すること。・ 接近する他船に対して適切な時期に衝突を避けるための必要な措置を講じること。・ 海難その他の異常の事態が発生した場合、速やかに海上保安庁に通報すること。・ 汽笛及び号鐘等を備えない小型船舶は、携帯式簡易エアホーンを装備するなどして有効な音響による信号を行うことができる措置を講じることが望ましい。
--	---
