船舶事故調査報告書

事故種類	衝突（防波堤）
発生日時	平成30年4月20日 20時39分ごろ
発生場所	愛媛県今治市岡村港 岡村港西C防波堤灯台から真方位123° 170m付近 （概位 北緯34° 10.9′ 東経132° 53.2′）
事故の概要	アスファルト運搬船グレート クレインは、岡村港沖に錨泊する予定で北進中、防波堤に衝突した。 グレート クレインは、右舷船首部外板の凹損等を生じ、また、防波堤は、上部コンクリートに剥離を生じた。
事故調査の経過	平成30年4月26日、本事故の調査を担当する主管調査官（広島事務所）を指名した。 なお、後日1人の地方事故調査官を新たに指名した。 原因関係者から意見聴取を行った。
事実情報 船種船名、総トン数 船舶番号、船舶所有者等 L×B×D、船質 機関、出力、進水等	アスファルト運搬船 グレート クレイン、749トン 141915、センコー汽船株式会社（運航者、A社）、芝興マリン有限会社（船舶管理人）、他1社（以上船舶所有者）、有限会社三原汽船（船舶借入人） 69.99m×11.00m×4.65m、鋼 ディーゼル機関、1,176kW、平成25年3月
乗組員等に関する情報	船長 男性 62歳 二級海技士（航海） 免許年月日 昭和62年8月24日 免状交付年月日 平成29年7月3日 免状有効期間満了日 平成34年8月23日
死傷者等	なし
損傷	本船 右舷船首部外板に亀裂を伴う凹損、低船尾楼右舷船側外板及びブルワークに凹損 防波堤 北端及び同端から3番目の各ブロックの上部コンクリートに剥離
気象・海象	気象：天気 晴れ、風向 西、風速 約3m/s、視界 良好 海象：海上 平穏、潮汐 上げ潮の初期

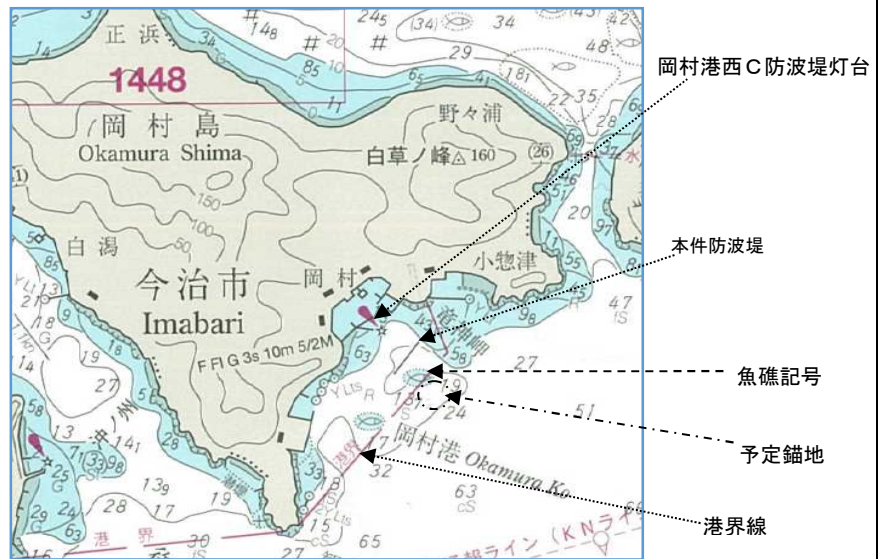
図1 海図W104(抜粋)

本件防波堤は、海図W104(来島海峡及付近)及びW141(安芸灘及付近)に記載されており、概ね港界線と平行であった。(図1参照)

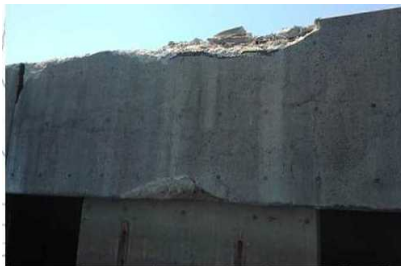
写真 1 北端から3番目のブロック

本船は、減速しながら北進を続けていたところ、船長が、右舷方の灯火の見え具合から陸岸が近いと感じて改めて予定錨泊海域に接近することとし、20時38分ごろ左舵一杯が取られて左転を始め、20時39分ごろ右舷船首部が岡村港南防波堤（以下「本件防波堤」という。）の北端から3番目のブロックに約2knの速力で衝突し、続いて右舷船尾部が北端のブロックに衝突した。
