船舶事故調査報告書

事故種類	衝突
発生日時	平成30年8月16日 09時50分ごろ
発生場所	広島県江田島市江田島湾 安芸中田港小方北防波堤灯台から真方位062°1,380m付近 （概位 北緯34°14.6′ 東経132°27.0′）
事故の概要	引船第五京栄丸は、かき筏をえい航して西北西進中、また、プレジャーボートAS21は、東北東進中、AS21の船外機が第五京栄丸のえい航索に衝突した。 第五京栄丸は、えい航索の一部に切損を生じた。
事故調査の経過	平成30年9月7日、本事故の調査を担当する主管調査官（広島事務所）ほか1人の地方事故調査官を指名した。 原因関係者から意見聴取を行った。
事実情報 船種船名、総トン数 船舶番号、船舶所有者等 L×B×D、船質 機関、出力、進水等	A 引船 第五京栄丸、6.6トン 293-7627広島、個人所有 10.20m (Lr) × 3.38m × 1.17m、鋼 ディーゼル機関、433.95kW、昭和53年6月 B プレジャーボート AS21、1.6トン 270-48907広島、株式会社広島ベイマリーナ（B社） 5.71m (Lr) × 2.29m × 1.23m、FRP ガソリン機関（船外機）、84.6kW、平成30年5月
乗組員等に関する情報	A 船長A 男性 40歳 一級小型船舶操縦士・特殊小型船舶操縦士・特定 免許登録日 平成15年3月28日 免許証交付日 平成30年6月29日 （平成35年11月27日まで有効） B 船長B 男性 70歳 二級小型船舶操縦士・特殊小型船舶操縦士・特定 免許登録日 昭和51年7月16日 免許証交付日 平成26年5月29日 （平成31年6月8日まで有効）
死傷者等	なし
損傷	A えい航索の一部に切損

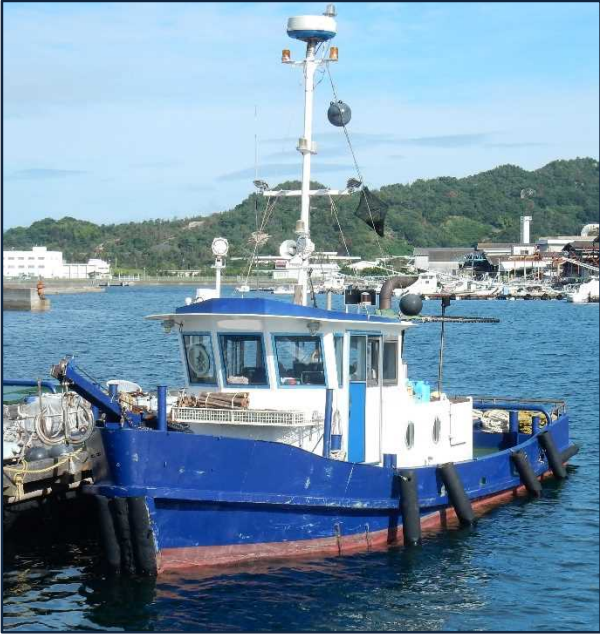
写真1 A船の船体

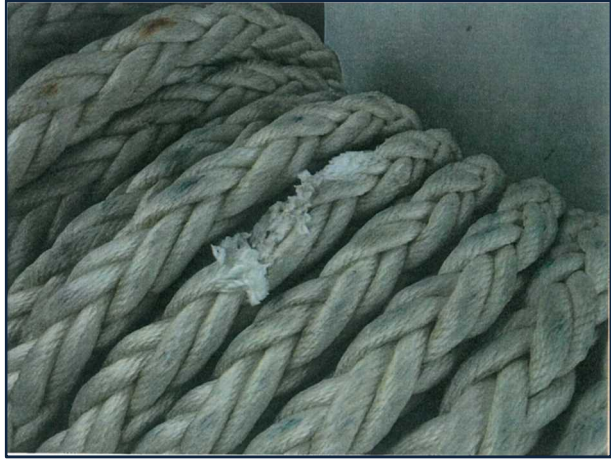
写真2 A船のえい航索の損傷

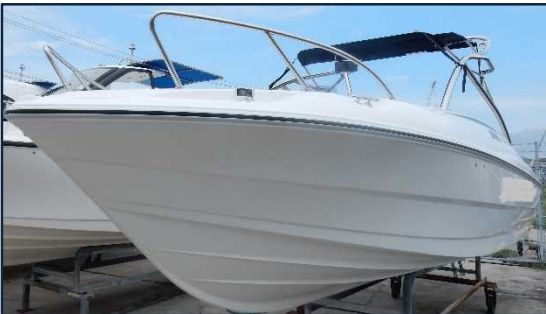
写真3 B船の船体

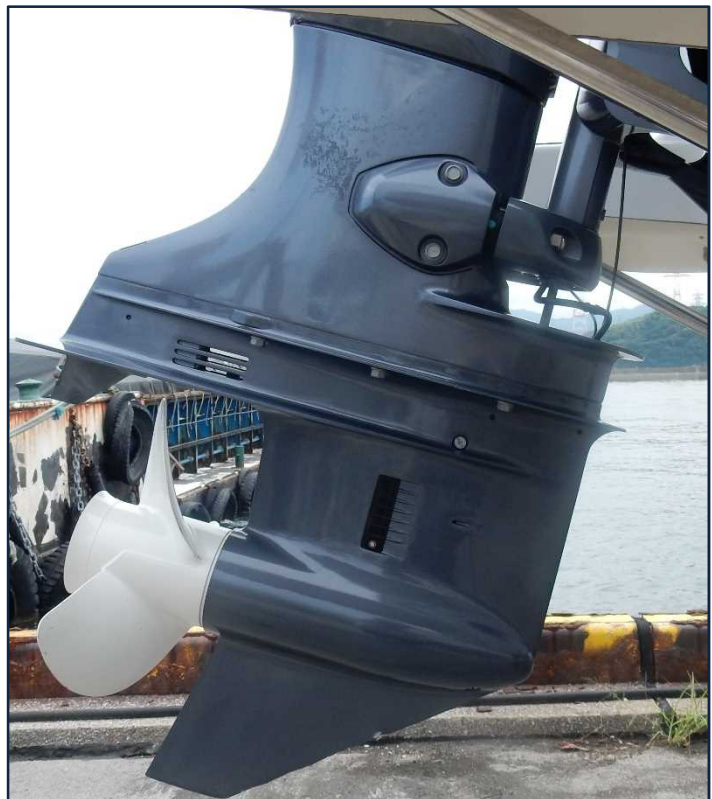
<p>気象・海象等の関与 判明した事項の解析</p>	<p>A なし、B なし</p> <p>A 船は、かき筏をえい航して江田島湾を西北西進中、船長Aが、接近するB船を認めて危険を感じ、汽笛を吹鳴した後、作業員Aと共にB船に対して手を振って大声を出したものの、A船のえい航索にB船の船外機が衝突したものと考えられる。</p> <p>B船は、江田島湾を東北東進中、船長Bが、A船を認めた際、A船がかき筏をえい航していることに気付かなかったことから、A船の船尾方を通過しようと思ひ、A船のえい航索に向けて航行し、船外機がえい航索に衝突したものと考えられる。</p>
<p>原因</p>	<p>本事故は、江田島湾において、A船がかき筏をえい航して西北西進中、B船が東北東進中、船長Bが、A船がかき筏をえい航していることに気付かなかったため、A船の船尾方を通過しようと思ひ、えい航索に向けて航行し、B船の船外機がA船のえい航索に衝突したものと考えられる。</p>
<p>再発防止策</p>	<p>B社は、本事故後、レンタル時に、会員に対して広島湾特有の地域の特性（かき養殖施設等）を把握させるとともに安全航行（引船の形象物及び速力の状況等）に対する注意喚起を行うことにした。</p> <p>今後の同種事故等の再発防止に役立つ事項として、次のことが考えられる。</p> <ul style="list-style-type: none"> ・かき養殖施設等の地域の特性を考慮しながら航行すること。 ・相手船が表示する形象物等に注意を払って航行するとともに形象物等の意味を理解しておくこと。 ・低速力で航行中の引船を認めた際、えい航物件の有無を確認すること。 ・船舶のレンタル会社は、レンタル時に、会員に対して地域的な特性を把握させるとともに安全航行に対する項目を再検討し、注意喚起を実施することが望ましい。

写真4 B船の船外機
