## 船舶事故調査報告書

事故種類	転覆
発生日時	平成30年6月1日 11時30分ごろ
発生場所	宮崎県一ツ瀬川河口 <small>とんだ</small> 富田灯台から真方位167° 1.3海里（M）付近 （概位 北緯32°02.7′ 東経131°30.6′）
事故の概要	プレジャーボート美保丸は、西進中、転覆した。 美保丸は、操舵スタンドの倒壊等を生じた。
事故調査の経過	平成30年6月5日、本事故の調査を担当する主管調査官（門司事務所）ほか1人の地方事故調査官を指名した。 原因関係者から意見聴取を行った。
<b>事実情報</b> 船種船名、総トン数 船舶番号、船舶所有者等 L×B×D、船質 機関、出力、進水等	プレジャーボート 美保丸、5トン未満 295-40891宮崎、個人所有 7.19m（Lr）×2.17m×0.84m、FRP ガソリン機関、84.6kW、平成11年4月
乗組員等に関する情報	船長 男性 64歳 二級小型船舶操縦士・特殊小型船舶操縦士・特定 免許登録日 昭和63年10月6日 免許証交付日 平成29年10月23日 （平成35年10月5日まで有効）
死傷者等	なし
損傷	操縦スタンドに倒壊、船外機に濡損
気象・海象	気象：天気 晴れ、風向 北東、風力 3、視界 良好 海象：波高 約1.0m、潮汐 下げ潮の末期
事故の経過	本船は、船長が1人で乗り組み、平成30年6月1日07時00分ごろ定係地の一ツ瀬川河口西方約1,000mの同川左岸に設置された棧橋を出発し、河口から日向灘に出て07時30分ごろから河口北東方約5Mの釣り場で釣りをを行い、10時00分ごろ、風が強く、また、波が高くなり始めたので、釣りをやめて定係地に向け、帰航を開始した。 船長は、釣り場から南南西進して河口に設置された導流堤先端から東方約100mのところに至り、陸岸及び河口に向かって寄せる波が

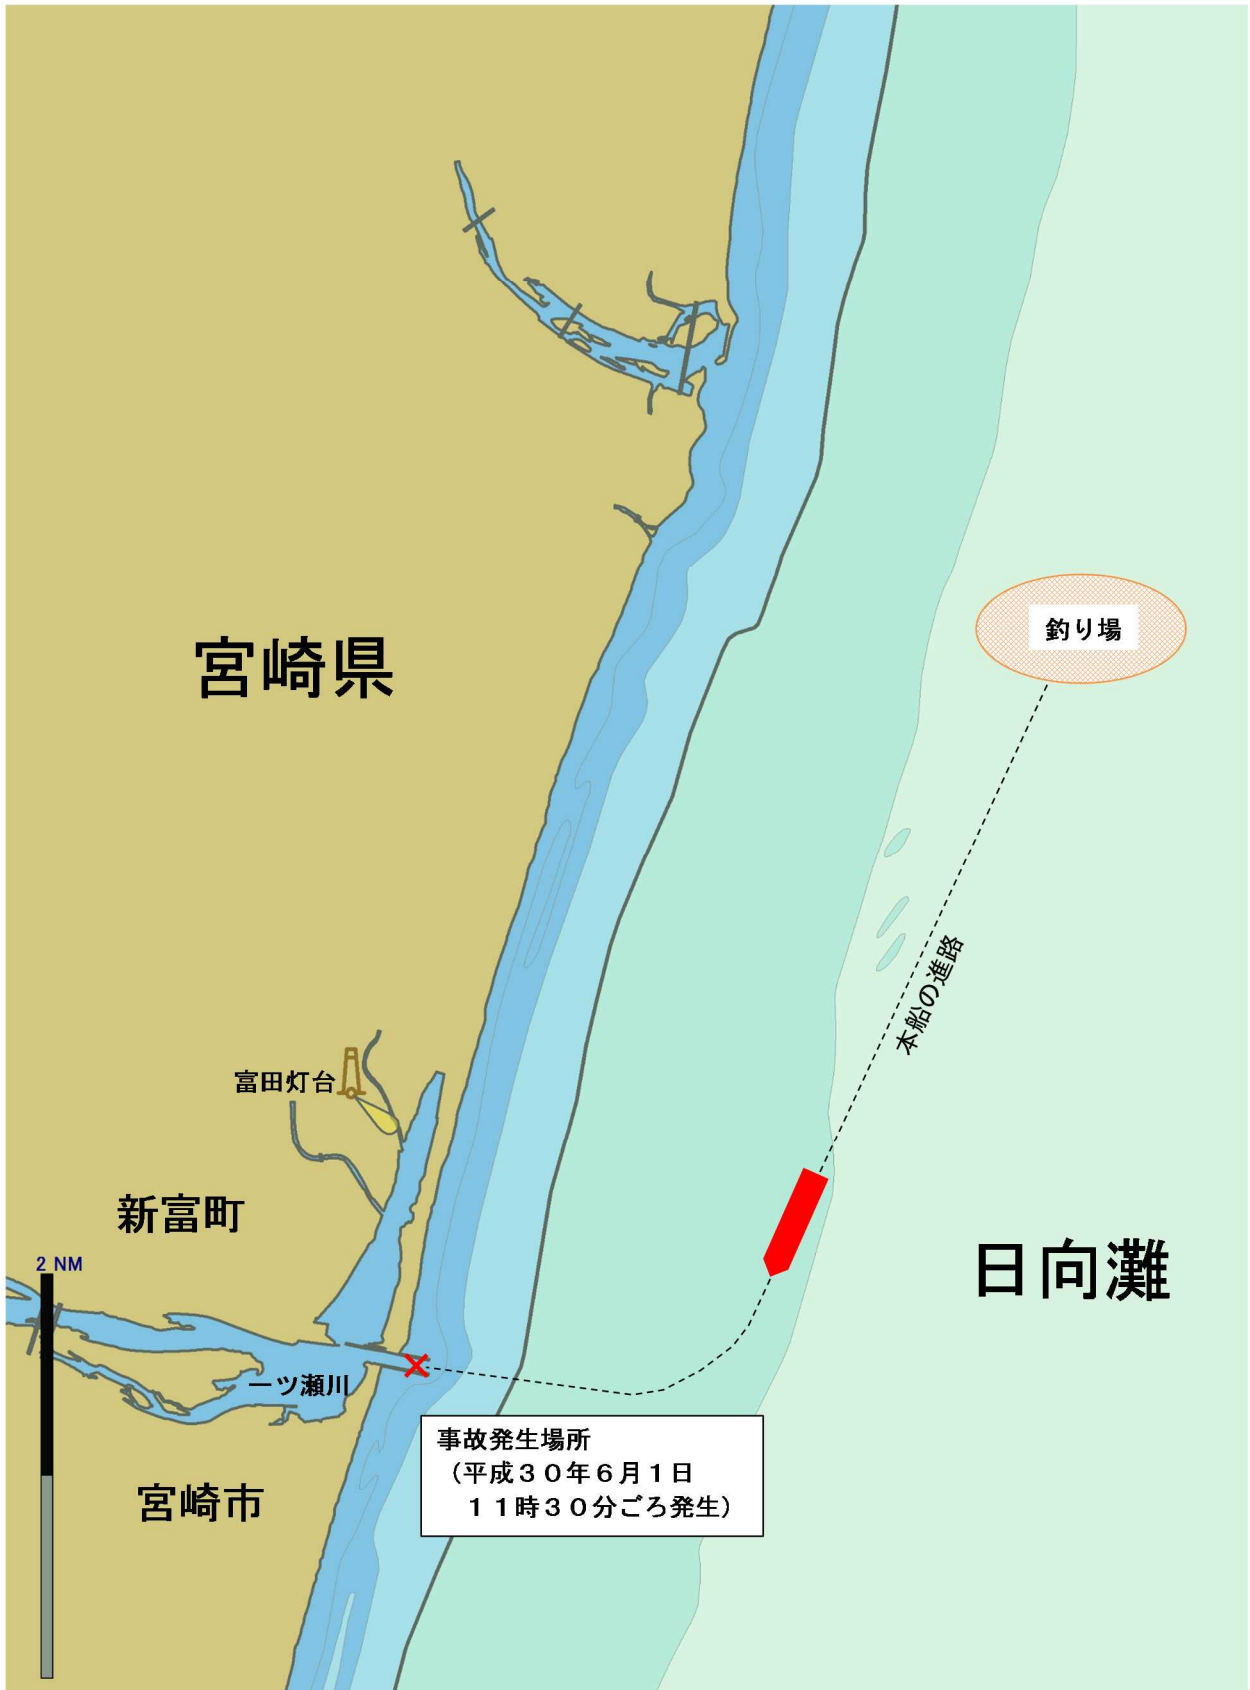
付図1 事故発生経過概略図

<p>あったので、波が低くなったタイミングで河口から一ツ瀬川に進入することとし、約1分間河口の波の様子をうかがった。</p> <p>本船は、河口付近の波が低くなったタイミングで一ツ瀬川に向けて前進を開始し、約7ノットの対地速力で約30秒間西進して導流堤に差し掛かった11時30分ごろ、右舷船尾方で隆起した波に船体が持ち上げられ、船首を中心として船尾が約90°左舷方に振られながら左舷側に傾斜して転覆した。</p> <p>船長は、本船が転覆すると同時に海中に投げ出された後、携帯電話が水没して救助を要請することができず、船底を上にして浮いていた本船に上がり、運転が停止していた船外機につかまって救助を待った。</p> <p>本船は、13時00分ごろ河口付近の海岸を散策していた通行人に転覆しているところを発見され、同通行人が119番通報を行った。</p> <p>船長は、通報により出動した宮崎県防災ヘリコプタに救助された。</p> <p>本船は、後刻、転覆した状態で陸岸に漂着し、業者により陸揚げされた。</p> <p>(付図1 事故発生経過概略図、付図2 事故発生場所概略図 参照)</p>
<p>その他の事項</p>	<p>船長は、救命胴衣を着用していた。</p> <p>船長は、出航の前日と当日にテレビ及びインターネットで天気予報を見て、強風や高波の予報が出ていないことを確認していた。</p> <p>船長は、高い波が発生して一ツ瀬川に進入することが困難な場合は、近隣の宮崎県宮崎市宮崎港又は同県<sup>かわみなみ</sup>南町川南漁港に避難できるよう、ふだんから十分な量の燃料を積んで出航していたが、本事故前、河口東方に至ったとき他港に避難する必要性を感じなかったため、一ツ瀬川に進入した。</p> <p>船長は、本船が転覆する直前、右舷後方で隆起した波に船体が持ち上げられたので、本船の右舷船尾方で高い波が発生したと本事故後に思った。</p> <p>船長は、一ツ瀬川河口沖での航行経験が約35年あり、河口付近は、風、波、潮流、河川流等が合わさって、高い波が発生する場合があることを承知していた。</p> <p>船長は、北に向かう潮流があり、北東の風が吹いていることは、帰航を開始したときから分かっていたが、河口付近に至ったとき、高い波を認めなかったため、高い波が発生すると思わなかった。</p> <p>一ツ瀬川河口には、漂砂による河口閉塞の防止を目的とし、海岸線にほぼ直角に消波ブロックで2本の導流堤が設置されており、導流堤間の河口幅は約120mである。</p> <p>一ツ瀬川河口は、砂が堆積して水深が浅くなっており、磯波の発生が見られ、また、河川流と日向灘の波が合わさって高い波が発生しや</p>
