船舶事故調査報告書

事故種類	衝突
発生日時	平成30年6月3日 05時03分ごろ
発生場所	山口県仙崎湾 <small>かよい</small> 通 港北沖防波堤灯台から真方位194° 970m付近 （概位 北緯34° 24.8′ 東経131° 15.0′）
事故の概要	漁船 <small>せりょう</small> 成漁丸は、北北西進中、また、瀬渡船第五ちどり丸は、東北東進中、両船が衝突した。 成漁丸は、船長が負傷し、操舵室左舷側外壁の亀裂等を生じ、また、第五ちどり丸は、釣り客6人が負傷した。
事故調査の経過	平成30年6月4日、本事故の調査を担当する主管調査官（門司事務所）ほか1人の地方事故調査官を指名した。 原因関係者から意見聴取を行った。
事実情報 船種船名、総トン数 船舶番号、船舶所有者等 L×B×D、船質 機関、出力、進水等	A 漁船 成漁丸、4.9トン YG3-58656（漁船登録番号）、個人所有 12.09m (Lr) × 2.82m × 0.92m、FRP ディーゼル機関、323.62kW、平成12年6月1日 第291-39476号（船舶検査済票の番号） B 瀬渡船 第五ちどり丸、4.4トン YG3-46915（漁船登録番号）、個人所有 11.79m (Lr) × 2.40m × 0.81m、FRP ディーゼル機関、213.30kW、昭和58年1月8日 第291-43313号（船舶検査済票の番号）
乗組員等に関する情報	A 船長A 男性 71歳 一級小型船舶操縦士・特殊小型船舶操縦士・特定 免許登録日 平成12年1月26日 免許証交付日 平成26年8月26日 （平成32年1月25日まで有効） B 船長B 男性 75歳 一級小型船舶操縦士・特殊小型船舶操縦士・特定 免許登録日 昭和50年6月24日 免許証交付日 平成25年8月6日 （平成31年6月14日まで有効）

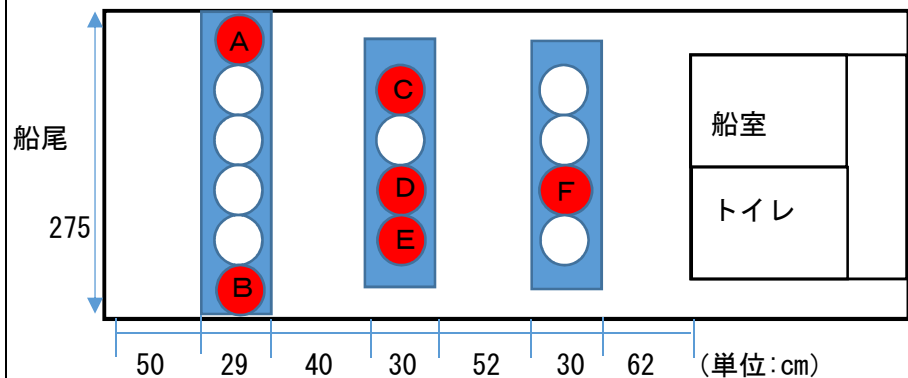
図1 後部甲板の状況及び腰を掛けていた釣り客の配置

B船の釣り客は、後部甲板に3列に設置された長椅子に14人が腰を掛け、2人が後部甲板上に立っており、腰を掛けていたうちの6人が負傷した。

B船の長椅子は、船尾ブルワークから船首方に約50cmあけて後列長椅子（幅29cm、長さ275cm、甲板上高さ44cm）が、その船首方に約40cmあけて中列長椅子（幅30cm、長さ183cm、甲板上高さ51cm）が、その船首方に約52cmあけて前列長椅子（幅30cm、長さ192cm、甲板上高さ51cm）がそれぞれ設置され、前列長椅子とその船首方の船室等囲壁との間隔が約62cmであった。

船長Bは、釣り客Fが前列長椅子に座っていて船首方のトイレのドアに衝突したと、また、釣り客Bが後列長椅子に船尾方を向いて座っていて背中側に転倒したと本事故後に聞いた。

表1 釣り客の負傷の状況	
釣り客A	両下腿打撲擦過創、左下腿血腫
釣り客B	左第11肋骨骨折
釣り客C	左膝打撲挫創、右膝打撲傷
釣り客D	頸椎捻挫、腰部打撲
釣り客E	頸椎捻挫、右肘打撲、右手関節捻挫、腰椎捻挫、右下腿打撲
釣り客F	左手部及び右膝部打撲傷
分析 乗組員等の関与 船体・機関等の関与 気象・海象等の関与 判明した事項の解析	<p>A あり、B あり A なし、B なし A なし、B なし</p> <p>A船は、日出前の薄明時、橋礁南方沖を北北西進中、船長Aが、後部甲板の右舷船尾端に立った姿勢で船尾方を向き、漁具に絡んだ水草等を外す作業を行っていて周囲の見張りを適切に行っていなかったことから、B船が接近していることに気付くのが遅れ、衝突を避けようと主機を全速力前進に操作したものの、主機がトローリング運転となっていたので前進推力が得られず、B船と衝突したものと考えられる。</p> <p>A船は、右舵が取られた状態で主機のトローリングレバーがL側一杯に操作されていたが、GPSプロッターに記録された位置情報によれば、右転しながら速力が落ちた後、停止することなく進行方向が北寄りとなり、約10秒間に約10mの距離を右転しながら北北西方に移動していること、及び風力3の南風が吹いていたことから、約2knの速力で北北西進していたものと考えられる。</p> <p>B船は、日出前の薄明時、橋礁南方沖を東北東進中、船長Bが、左舷船首方の橋礁及びその周辺の通航船の有無に注意を向け、周囲の見張りを適切に行っていなかったことから、前路に存在していたA船に気付くのが遅れ、主機を全速力後進としたものの、A船と衝突したものと考えられる。</p> <p>船長Bは、本事故発生場所付近の航行経験が多数あり、ふだんから橋礁と安全な距離を取って通過するように目視で確認しながら航行していたこと、通漁港に出入りする漁船のほとんどが橋礁の北東方を陸岸沿いに航行することを知っていたこと、及び本事故発生場所付近で操業する漁船はいないと思っていたことから、左舷船首方の橋礁及びその周辺の通航船の有無に注意を向け、周囲の見張りを適切に行っていなかったものと考えられる。</p>

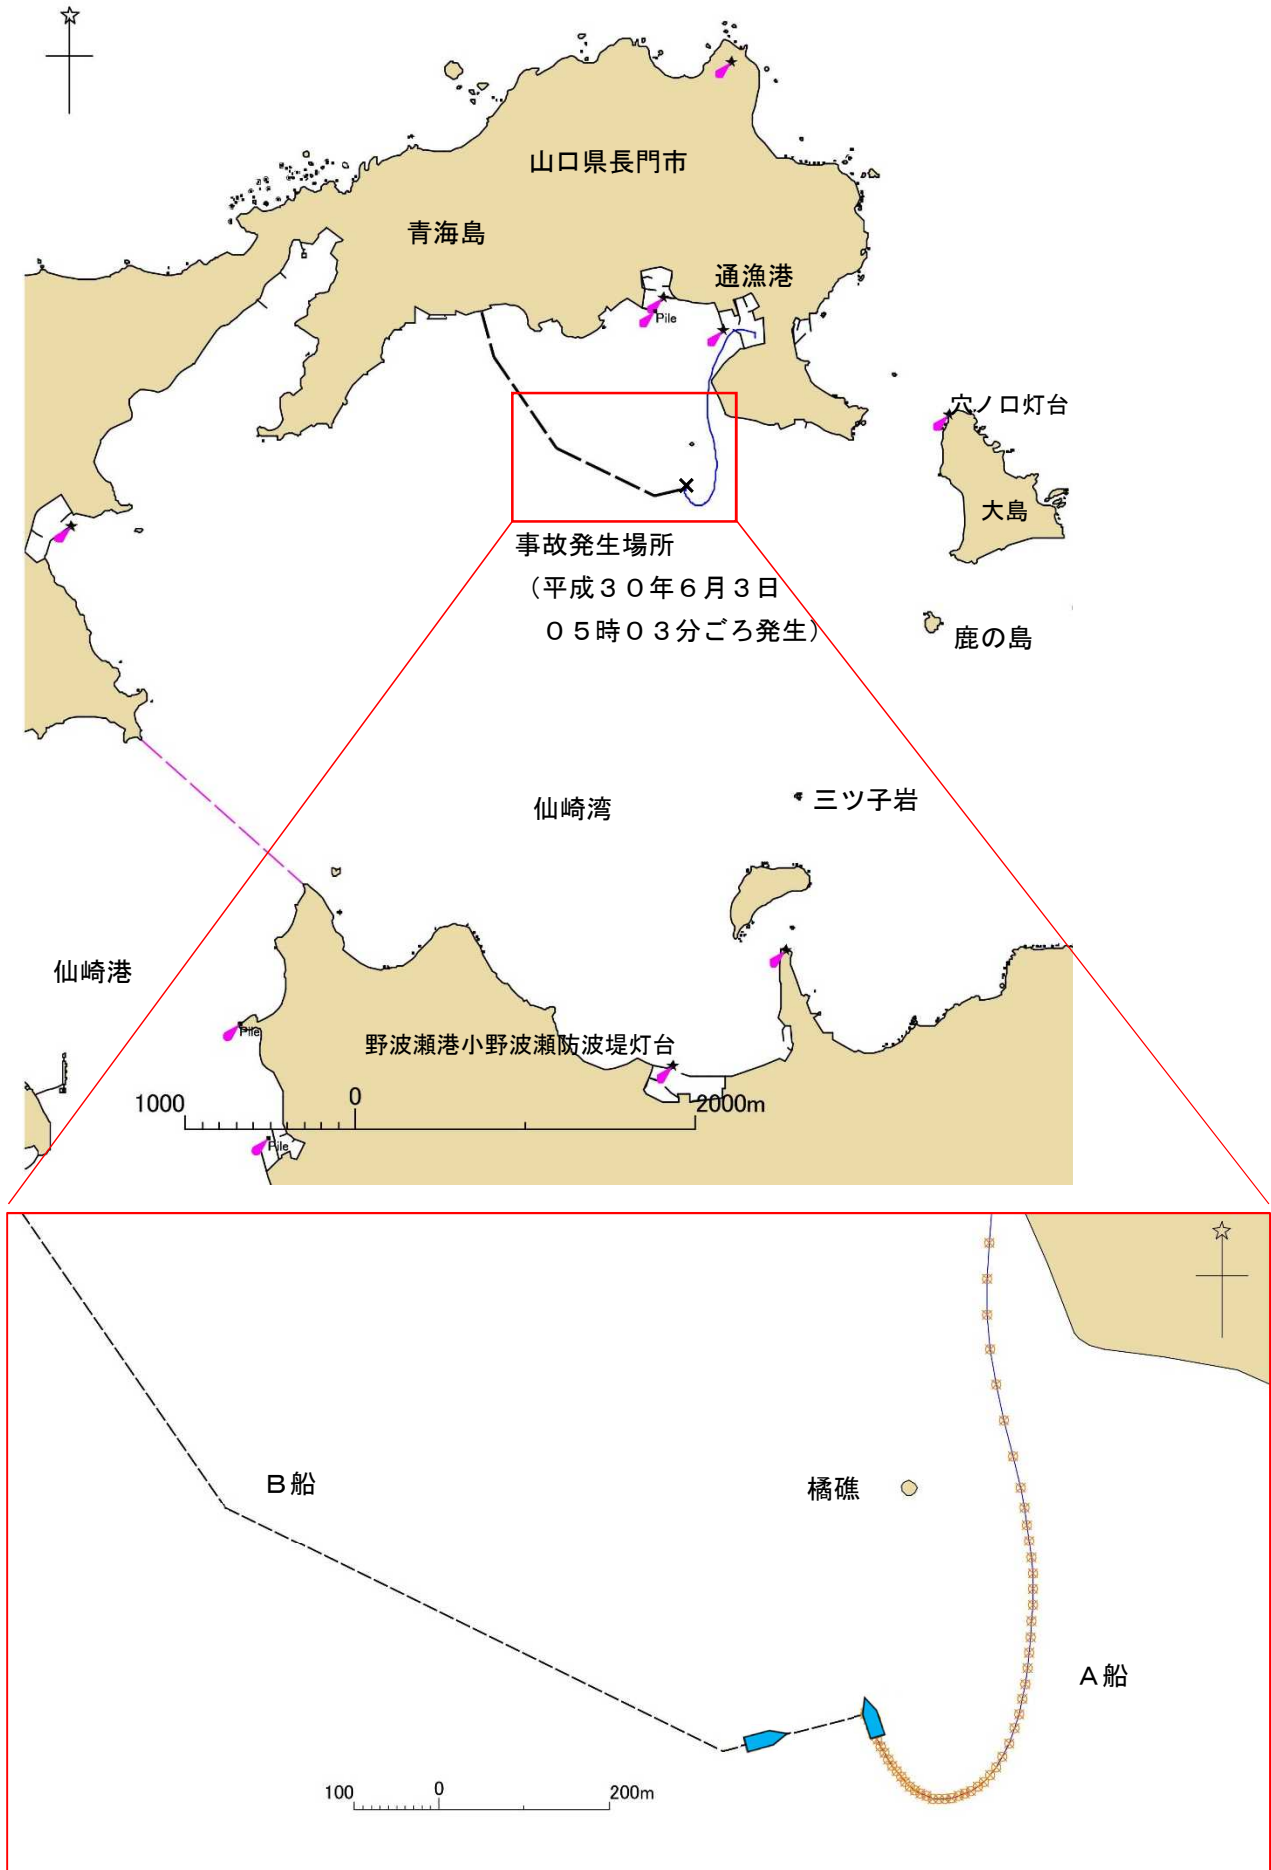
付図1 事故発生経過概略図

<p>した。</p> <p>船長Bは、レーダーを0.5海里（M）レンジに設定して表示させ、目視により見張りを行いながら約12knの速力とし、三ツ子岩、鹿の島をそれぞれ船首目標として順次左転した後、穴ノ口灯台に向けて東北東進した。</p> <p>B船は、船長Bが、橋礁の場所及び橋礁北東方を通航する船舶の有無に注意を向けて左舷船首方を見ていたところ、船首方少し右舷側約20mのところA船の紅灯及び船体を認め、主機を全速力後進としたものの、その船首部とA船の左舷中央部とが衝突した。</p> <p>船長Bは、A船と離れた後に再度A船に近づき、A船の損傷状況及び船長Aの負傷の有無を確認した。</p> <p>船長Bは、釣り客の負傷の有無を確認したところ、転倒するなどして負傷者が生じていたものの、釣り客の希望により予定どおり瀬渡しを継続することとし、船長Aの了解を得て後刻面会する約束をし、本事故発生場所を離れた。</p> <p>釣り客は、13時ごろまで磯釣りを行った後にそれぞれが帰宅し、後日、6人が病院を受診し、左第11肋骨骨折、頸椎捻挫、打撲傷等とそれぞれ診断された。</p> <p>（付図1 事故発生経過概略図、付表1 A船のGPS記録（抜粋）、写真1 A船、写真2 A船のトローリングレバー、写真3 船長Aの作業姿勢、写真4 船長Aの衝突時の姿勢、写真5 B船、写真6 B船の後部甲板（左舷側）、写真7 B船の後部甲板（右舷側） 参照）</p>
<p>その他の事項</p>	<p>船長Aは、本事故当時、目的の漁場が三ツ子岩付近であったが、漁場までの移動の間も漁獲があれば良いと思い、引き縄を投入して南進していた。</p> <p>A船の主機のトローリングレバーは、H（高）とL（低）との間を無段階に調節でき、トローリング運転時以外はH側一杯に固定するよう注意書きが付されていた。また、トローリング運転を解除する際は、ゆっくりとH側一杯までレバーを戻すことで解除される。</p> <p>船長Aは、主機のトローリングレバーをL側一杯とした場合、ほとんど推進力がなく、本事故当時、トローリングレバーを操作した当初は前進行きあしがあつたものの、約2～3分間漁具から水草等を外す作業を行っていたので、本事故時にA船は停船していると思っていた。</p> <p>船長Aは、ふだん、漂泊する際には操舵室で主機のクラッチレバーを操作して中立運転としていたが、本事故当時、主機をトローリング運転にして後部甲板で作業を行っていたので、操舵室に入らずに後部甲板でトローリングレバーをL側一杯に操作した。</p> <p>船長Aは、B船を認めた際、前進して衝突を避けようと思い、操舵</p>

原因	<p>本事故は、日出前の薄明時、橋礁南方沖において、A船が北北西進中、B船が東北東進中、船長Aが、船尾方を向いて漁具に絡んだ水草等を外す作業を行っていて、また、船長Bが、左舷船首方の橋礁及び</p>

その周辺の通航船の有無に注意を向けていて、共に周囲の見張りを適切に行っていなかったため、両船が衝突したものと考えられる。
再発防止策	今後の同種事故等の再発防止に役立つ事項として、次のことが考えられる。 ・ 操船者は、慣れた海域であっても、この海域に船はいない等の経験に基づく思い込みを避け、また、一方向を向いて集中することなく、常時適切な見張りを行うこと。

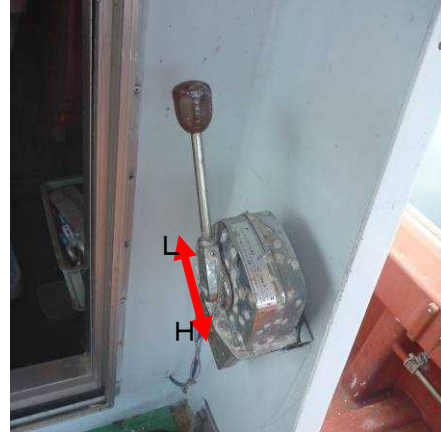
写真2 A船のトロリングレバー

室に入って全速力前進に操作したが、早く避けなければと気が焦り、トローリング運転としていることを失念した。

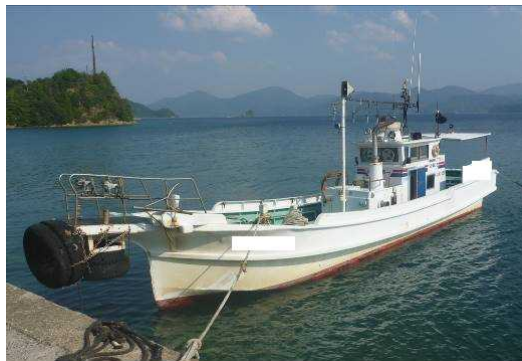
写真5 B船

死傷者等	A 軽傷 1 人（船長 A） B 軽傷 6 人（釣り客）
損傷	A 操舵室左舷側外壁の亀裂等 B なし
気象・海象	気象：天気 晴れ、風向 南、風力 3、視界 良好 海象：海上 平穏 日出時刻：05時03分ごろ
事故の経過	<p>A 船は、船長 A が 1 人で乗り組み、法定灯火を表示し、平成 30 年 6 月 3 日 04 時 50 分ごろさわら引き縄漁を行う目的で山口県長門市通漁港を出港した。</p> <p>船長 A は、通漁港南南西方の橘礁^{たちばなぐり}の東側で船尾中央から漁具を投入し、約 70m の引き縄を海面に浮かせた状態で、操舵室外壁の右舷船尾側に設けられた主機のトローリングレバー（主機の回転数が一定の状態クラッチをスリップさせ、低速で細かな速力調整を行うレバー）を操作し、約 4 ノット（kn）の速力（対地速力、以下同じ。）で漁具を引きながら仙崎湾内の漁場に向かって南進していた。</p> <p>船長 A は、漁具を投入して間もなく、海面上の潮目に水草等が帯状に流れているのを認め、水草等を避けようとリモコンを使用して右舵を取ったものの漁具に絡んだので、主機のトローリングレバーを L 側一杯（最低）に操作した。</p> <p>船長 A は、周囲を見渡して付近に船舶がないことを確認した後、後部甲板の右舷船尾端に立った姿勢で船尾方を向き、約 2～3 分間、海中に投入した漁具を甲板上に引き上げながら、漁具に絡んだ水草等を取り除いていた。</p> <p>A 船は、北北西進中、船長 A が、左舷方から船のエンジン音を聞いて約 30m の距離に B 船を認め、衝突を避けようと思い、急いで操舵室に入ってガバナレバーの操作により主機の回転数を一杯まで上げたものの、トローリングレバーが L 側一杯となっていたので前進推力が得られなかった。</p> <p>船長 A は、B 船の船首が操舵室付近に向いていたので危険と思い、操舵室から後部甲板に出て操舵室外壁につかまって身構えたとき、05 時 03 分ごろ A 船の操舵室左舷側外壁と B 船の船首部に設置されたタイヤフェンダとが衝突したのを認めた。</p> <p>船長 A は、衝突の衝撃で右腕の打撲等を負った。</p> <p>A 船は、船長 A が損傷状況を確認し、浸水等がなかったため船長 B と後刻面会する約束をした後、自力で航行して通漁港に帰港した。</p> <p>B 船は、船長 B が 1 人で乗り組み、法定灯火を表示し、釣り客 16 人を乗せ、04 時 57 分ごろ長門市青海島^{あまみ}北側の 8 か所の釣り場に瀬渡しする目的で長門市通の岸壁を発し、船長 B が操舵室で手動操舵により操船しながら野波瀬^{のぼせ}港小野波瀬防波堤灯台を船首目標として南進</p>
