## 船舶事故調査報告書

平成30年11月28日  
 運輸安全委員会（海事専門部会）議決  
 委員 佐藤 雄二（部会長）  
 委員 田村 兼吉  
 委員 岡本 満喜子

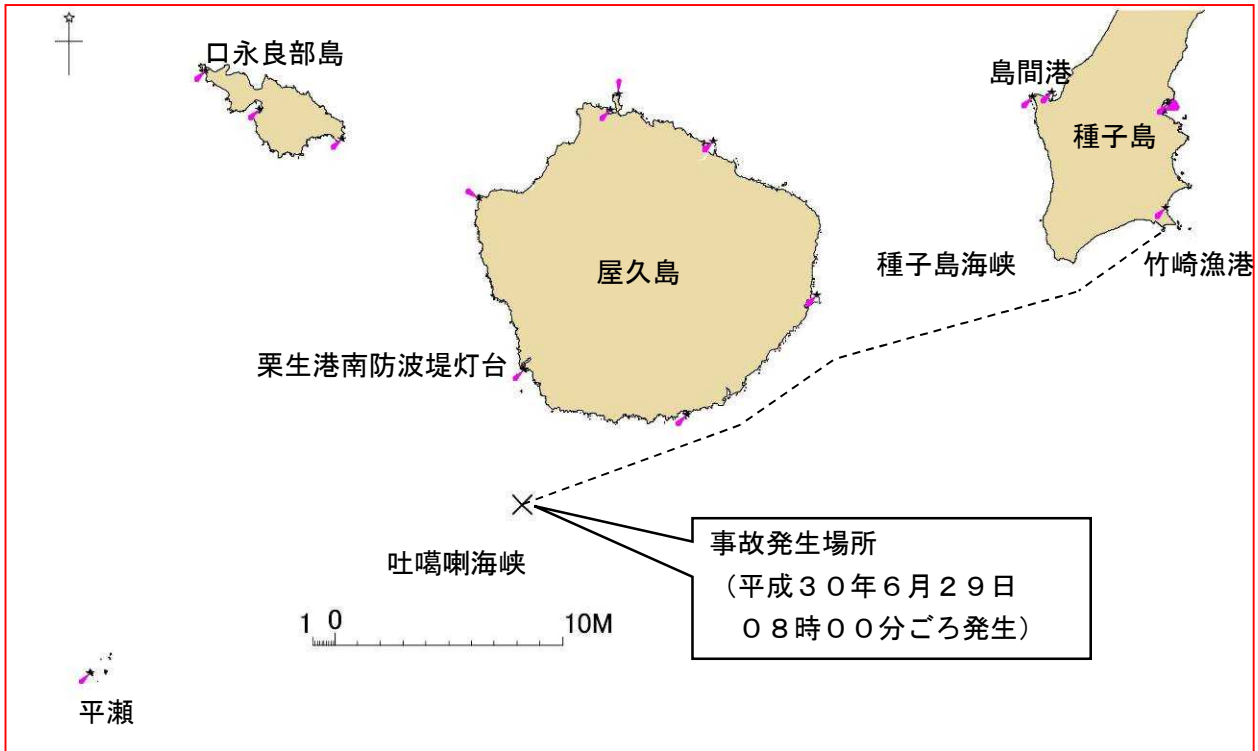
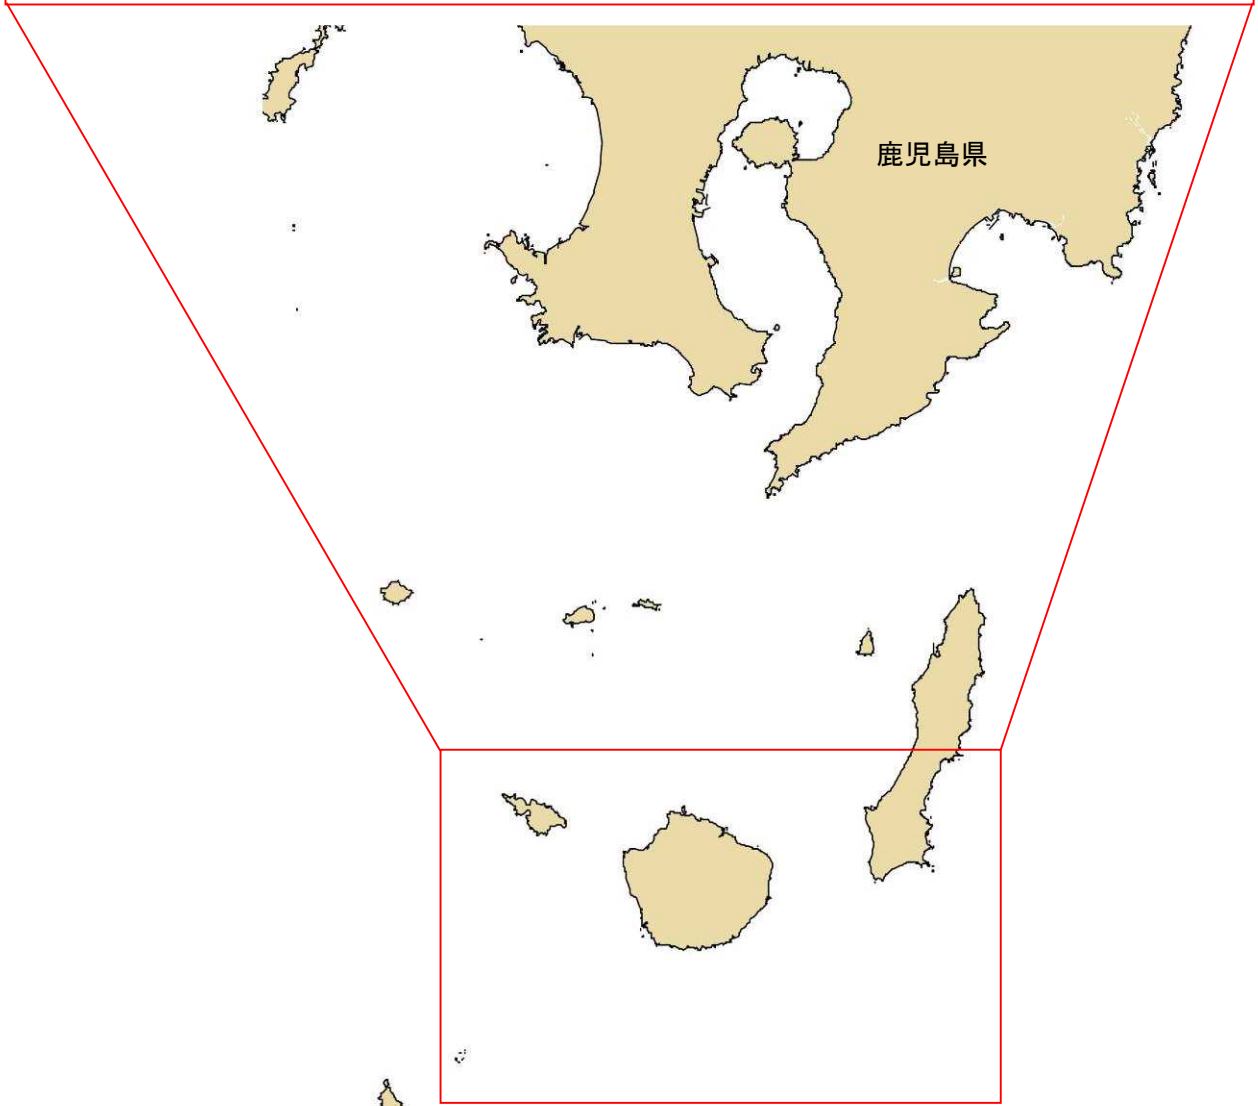
付図1 事故発生経過概略図

船長は、屋久島南西端の沖に至った頃、前路の<sup>おおすみ</sup>大隅群島及び吐噶喇群島間の吐噶喇海峡に潮目が発生して波が高くなっていたので、再度手動操舵に切り替えて約15~16knに減速して潮目に入り、波を乗り越えながら航行していたところ、船首方少し右舷側の至近で波高約2mの波が隆起したのを認め、主機のスロットルレバーを最低に操作して減速した。

釣り客Aは、寝室で仮眠をとっていたところ、主機の回転数が下がったことに気付き、大きな波に乗ることを予測し、衝撃に備えて身体を固くして身構えたが、08時00分ごろ身体が浮いた後に寝室のマット上に落下した。

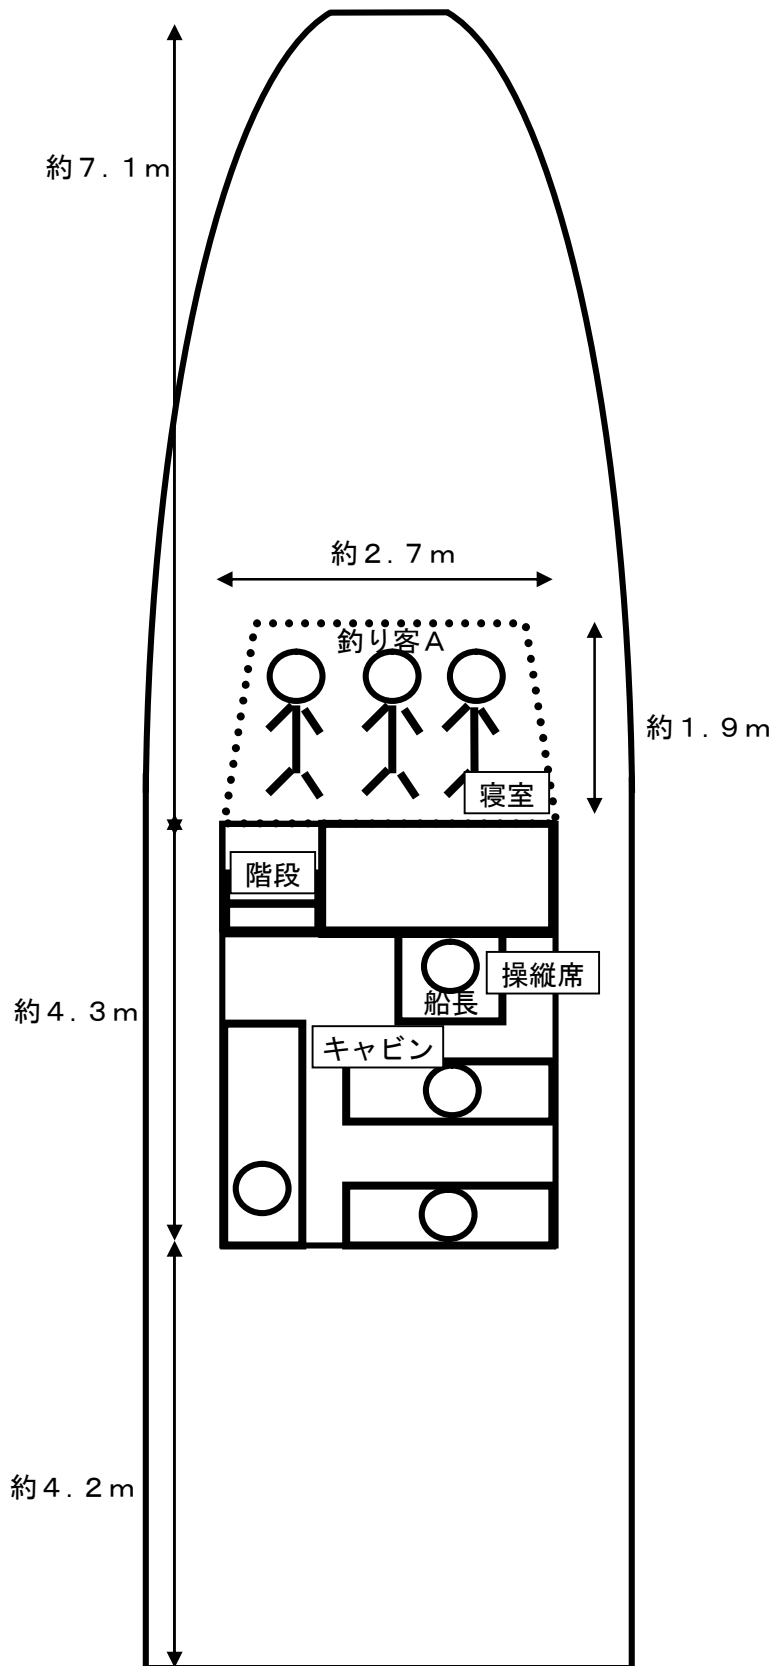
付図2 事故発生時の乗船位置

釣り客Aは、船体の動揺が小さくなったので寝室に下りて横になることとし、寝室の中央部で頭を船首方に向けて仰向けの体勢で横になった。

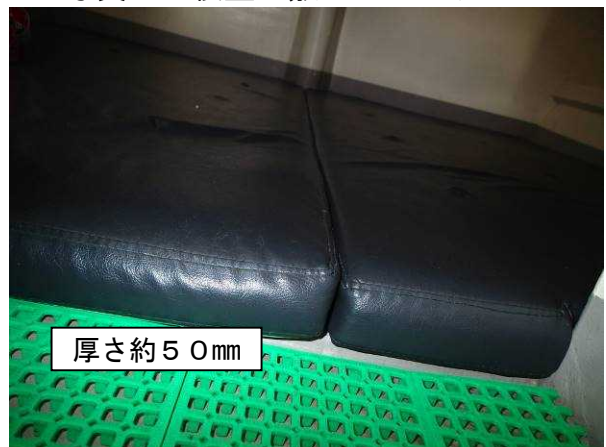
写真5 寝室に敷かれたマット

<p>等で遊漁船に乗船して釣りを行っていたが、本事故当時、遊漁船に乗船しての釣りが約2年ぶりであった。</p> <p>釣り客Aは、仮眠中に主機の回転数が下がったことに気付き、大きな波に乗って身体が浮くことを予測し、衝撃に備えて受け身が取れるように身体に力を入れていたものの、過去に経験したことがないほど身体が浮いた後、臀部から寢室のマット上に落ちたが、左手をどの様に負傷したかは覚えていなかった。</p> <p>他の釣り客5人は、負傷しなかった。</p> <p>釣り客Aは、同様の体勢で寝ていた他の釣り客2人が自身よりも船釣りの経験が多いのでうまく衝撃を逃がす姿勢をとることができ、自身は身体を固くしたことで臀部から落下してしまい、負傷したのではないかと本事故後に思った。</p> <p>釣り客Aは、仰向けに寝ていて臀部から落下したが、船首部の上下動により上半身が持ち上げられたのか、無意識に身構えて前屈した体勢をとったのか、分からなかった。</p> <p>寢室は、キャビン左舷前部の階段を約0.8m下りた船首側にあり、最大幅約2.7m、船首尾長さ約1.9m、天井高約1.2mで、厚さ約50mmのマット（スポンジ入り）が全面に敷かれていた。</p> <p>寢室は、船首端から約5～7m、船尾端から約8～10mのところに配置されていた。</p> <p>(付図2 事故発生時の乗船位置、写真4 寢室、写真5 寢室に敷かれたマット 参照)</p>
<p><b>分析</b></p> <p>乗組員等の関与 船体・機関等の関与 気象・海象等の関与 判明した事項の解析</p>	<p>あり なし あり</p> <p>本船は、吐噺海峡を西南西進中、潮目が生じていた海域を約15～16knの速力で航行したことから、船長が、船首方至近に約2mの波が隆起したのを認め、主機のスロットルレバーを最低に操作して減速したものの、波に乗って船首部が上下動し、寢室で寝ていた釣り客Aの身体が浮いた後に落下して負傷したものと考えられる。</p> <p>船長は、前路に潮目が生じているのを認めた際、潮目の波がそれほど小さくなく、釣り客が全員船室内にいて危険はないと思っていたことから、主機の回転数を少し下げて約15～16knの速力で航行したものと考えられる。</p>
