船舶事故調査報告書

事故種類	乗揚
発生日時	平成30年3月30日 01時07分ごろ
発生場所	佐賀県唐津市臼島北東方沖 臼島灯台から真方位046° 130m付近 （概位 北緯33° 33.9′ 東経129° 53.8′）
事故の概要	貨物船誠隆丸は、南西進中、浅所に乗り揚げた。 誠隆丸は、船底外板の破口等を生じた。
事故調査の経過	平成30年4月4日、本事故の調査を担当する主管調査官（長崎事務所）ほか1人の地方事故調査官を指名した。 原因関係者から意見聴取を行った。
事実情報 船種船名、総トン数 船舶番号、船舶所有者等 L×B×D、船質 機関、出力、進水等	貨物船 誠隆丸、264トン 141856、日栄運輸有限公司（A社） 60.83m×9.80m×6.00m、鋼 ディーゼル機関、735kW、平成24年12月6日
乗組員等に関する情報	船長 男性 53歳 四級海技士（航海） 免許年月日 平成13年7月30日 免状交付年月日 平成28年12月9日 免状有効期間満了日 平成33年12月25日 航海士A 男性 57歳 六級海技士（航海）（履歴限定） 免許年月日 平成19年9月4日 免状交付年月日 平成29年6月14日 免状有効期間満了日 平成34年9月3日
死傷者等	なし
損傷	船底外板に破口を伴う凹損、両舷ビルジキール、舵及びプロペラ翼に曲損
気象・海象	気象：天気 晴れ、風向 北、風力 2、視界 良好 海象：波高 約0.3m、潮汐 下げ潮の末期
事故の経過	本船は、船長及び航海士Aほか1人が乗り組み、鋼板約735tを積載し、平成30年3月29日13時55分ごろ長崎県佐世保港に向けて大分県大分市大分港を出港した。

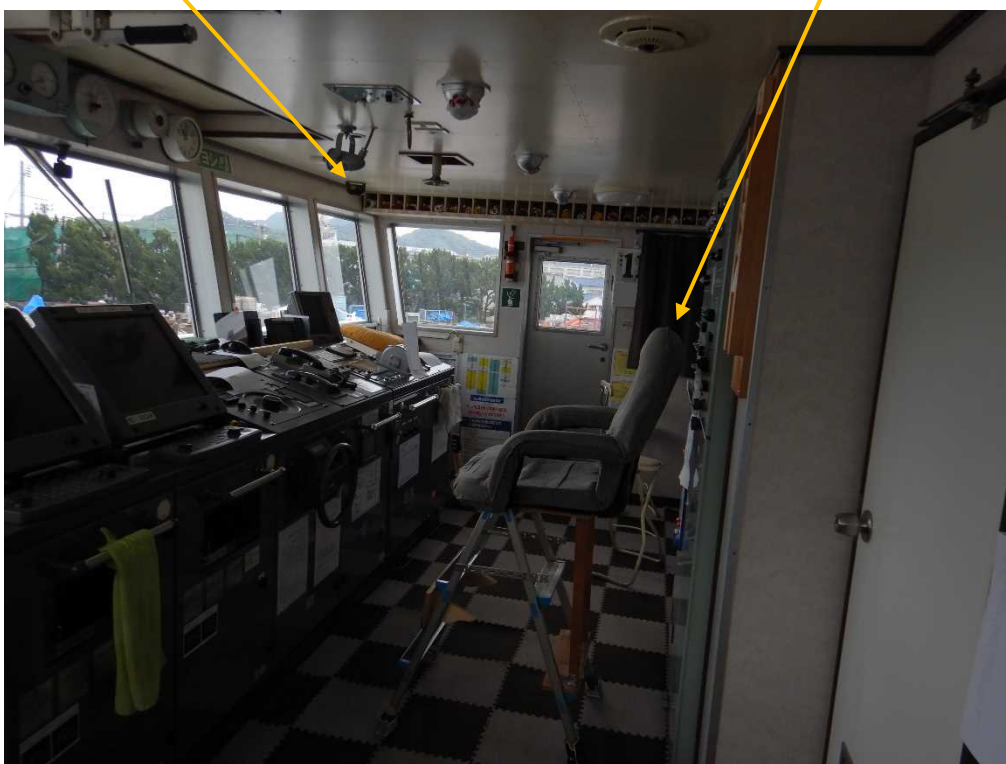
写真2 本船船橋内の状況

<p>船橋当直に当たっていたことなどから、覚醒水準が低下し、居眠りに陥ったものと考えられる。</p> <p>航海士Aは、本船の航海士が1人減員した状態となり、入出港等作業の負担が増したことに加えて船橋当直の時間帯が不規則になっていたことから、疲労が蓄積していたものと考えられる。</p> <p>航海士Aが、居眠り防止装置のセンサーの検出領域内に置いた椅子に腰を掛けて居眠りに陥ったことは、センサーが居眠りに陥った航海士Aの身体の動きを検出して居眠り防止装置の警報が作動しないこととなり、本事故の発生に関与した可能性があると考えられる。</p>
<p>原因</p>	<p>本事故は、夜間、本船が、姫島北西方沖を自動操舵で南西進中、単独の船橋当直についていた航海士Aが、居眠りに陥ったため、変針予定場所付近を通過して航行を続け、臼島北東方沖の浅所に乗り揚げたものと考えられる。</p>
<p>再発防止策</p>	<p>本船の運航者は、本事故後、再発防止策として、次の措置を講じた。</p> <ul style="list-style-type: none"> ・ 船橋の椅子の位置を、居眠り防止装置のセンサーの検出領域外に移動し、船橋床面に椅子の位置を指定するマーキングを施した。 ・ 船橋の椅子を、既存のものよりも、背もたれの角度が垂直に近く、座面が硬いものに交換した。 ・ 他の運航船舶でも同様の対策を講じることとした。 <p>今後の同種事故等の再発防止に役立つ事項として、次のことが考えられる。</p> <ul style="list-style-type: none"> ・ 船橋当直中に眠気を感じた場合は、椅子の使用を控え、手動操舵に切り替えたり、外気に当たったりするなどして居眠り運航の防止措置を採ること。 ・ 船橋航海当直警報装置は、その機能を発揮できるよう適切に運用すること。 ・ 乗組員を減員した状態での運航は、作業負担の増加等により乗組員に疲労が蓄積する可能性が高いので、できる限り避けることが望ましい。

居眠り防止装置のセンサー

椅子（本事故当時の位置）
