船舶事故調査報告書

平成30年11月28日

運輸安全委員会（海事専門部会）議決

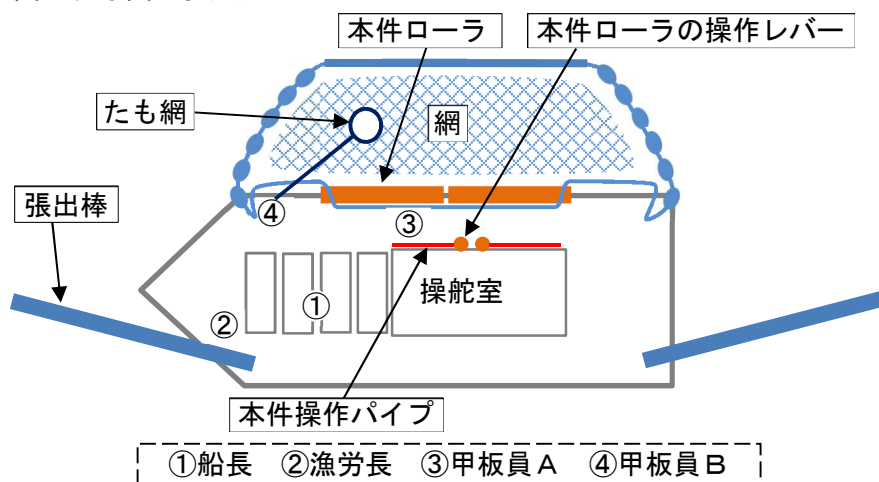
甲板員Aは、漁獲物の取込みが最終段階となり、たも揚げ作業を行いやすくする目的で、船首側のサイドローラ（以下「本件ローラ」という。）に固定していた網を一旦解き、本件ローラの操作レバーに接続された長さ約2.9mの遠隔操作用のパイプ（以下「本件操作パイプ」という。）を操作し、本件ローラを回転させて更に網を揚げた後、再び本件ローラに網を固定することとした。（図1、写真1、写真2、写真3参照）

図1 漁獲物の取込みの状況

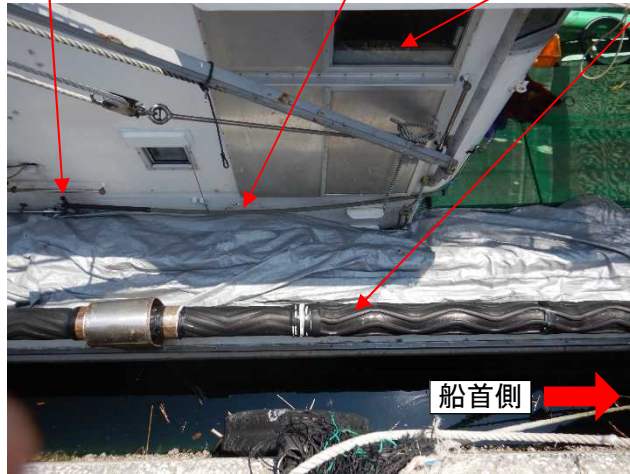
写真1 本件ローラ及び本件操作パイプの状況（上方より）

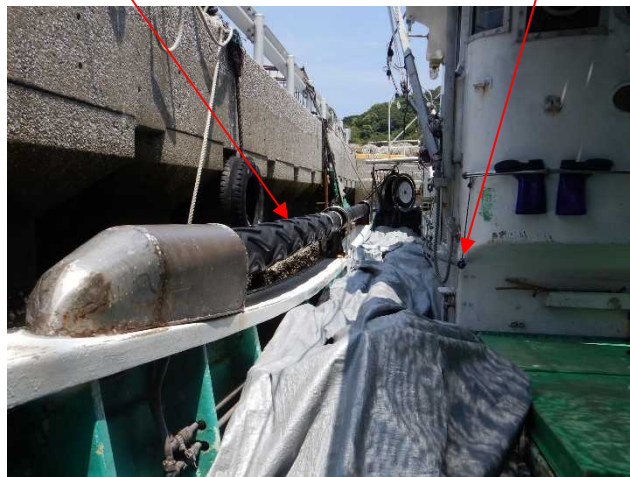
写真2 本件ローラ及び本件操作パイプの状況（船首方より）

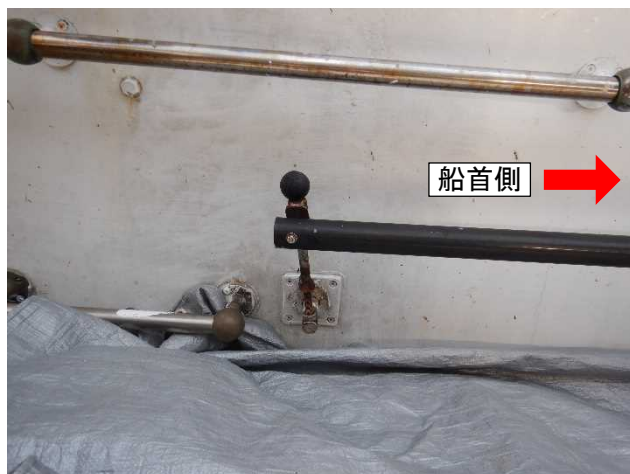
写真3 本件ローラの操作レバーと本件操作パイプとの接続状況

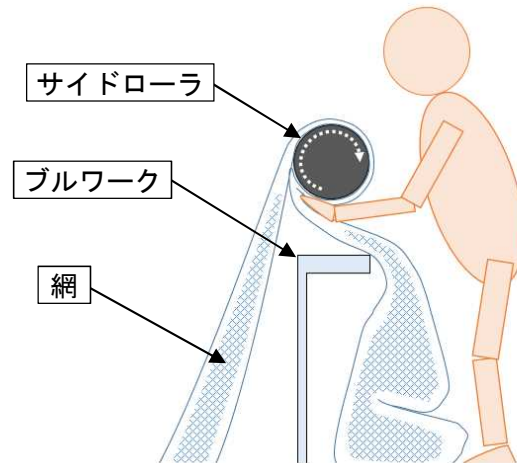
本船の乗組員は、サイドローラの回転を一旦停止した後、サイドローラの上部に押し付けて揚収した網の一部をサイドローラとブルワークの隙間から手で舷外側に通し、揚収中の網とサイドローラとの間に挟んだ状態としてサイドローラを低速で数回転させ、サイドローラ

に網を固定していた。(図2参照)

図2 サイドローラに網を固定する作業

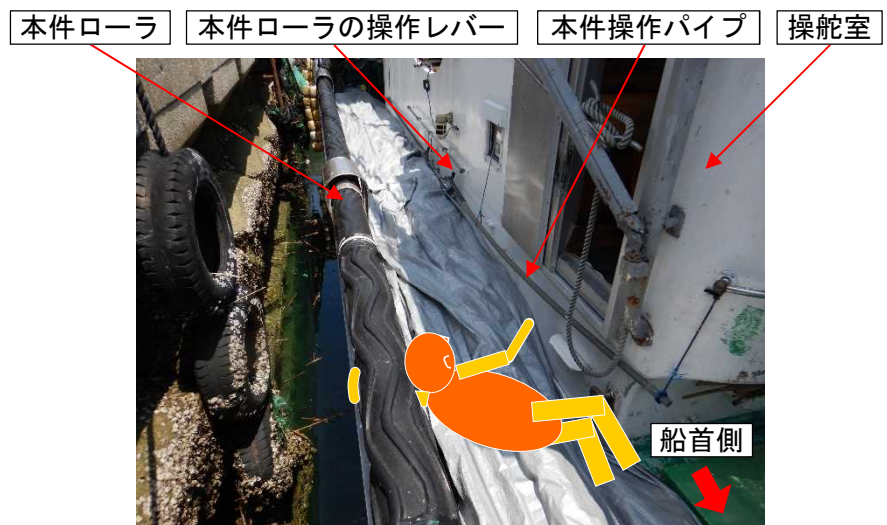
甲板員Aは、漁獲量が少なかったため、単独でも支障なく本件ローラに網を固定する作業を行うことができると思い、本件ローラを一旦停止した後、左手で網の一部を揚収中の網と本件ローラとの間に挟んだ状態とし、右手で本件操作パイプを操作して本件ローラを回転させたところ、03時20分ごろ左手が揚収中の網と回転している本件ローラとの間に挟まれ、続いて左腕が本件ローラに巻き込まれた。

写真4 甲板員Aが本件ローラに巻き込まれた状況

<p>気象・海象等の関与 判明した事項の解析</p>	<p>なし</p> <p>本船は、大島南西方沖において、棒受網漁の揚網作業中、甲板員Aが、本件ローラに網を固定する作業を行う際、単独で作業に当たり、左手が揚収中の網と回転している本件ローラとの間に挟まれたことから、気が動転して右手で本件操作パイプを船首側に引き、本件ローラが巻き込み側に高速で回転し、本件ローラに左腕が巻き込まれて負傷したものと考えられる。</p>
<p>原因</p>	<p>本事故は、夜間、本船が、大島南西方沖において、棒受網漁の揚網作業中、甲板員Aが、本件ローラに網を固定する作業を行う際、単独で作業に当たり、左手が揚収中の網と回転している本件ローラとの間に挟まれたため、気が動転して右手で本件操作パイプを船首側に引き、本件ローラが巻き込み側に高速で回転し、本件ローラに左腕が巻き込まれたことにより発生したものと考えられる。</p>
<p>再発防止策</p>	<p>本船は、本事故後、サイドローラに網を固定する作業を行う際、サイドローラに操作担当者をつけ、サイドローラに網を固定する者と同担当者が連携して作業を行うことを徹底した。</p> <p>今後の同種事故等の再発防止に役立つ事項として、次のことが考えられる。</p> <ul style="list-style-type: none"> ・サイドローラに網を固定する作業を行う場合は、揚収中の網とサイドローラとの間に手を挟まれないよう、サイドローラに網を固定する者とサイドローラの操作担当者が声を掛け合うなど連携して行うこと。 ・事故発生の際は、直ちに海上保安庁に通報すること。 ・サイドローラに網を固定する作業は、揚収中の網とサイドローラとの間に手を挟む危険性があるので、網の固定専用の機器やサイドローラの緊急停止装置を導入することが望ましい。
