船舶事故調査報告書

平成30年11月21日
 運輸安全委員会（海事専門部会）議決
 委員 佐藤 雄二（部会長）
 委員 田村 兼吉
 委員 岡本 満喜子

事故種類	旅客負傷
発生日時	平成29年10月3日 11時20分ごろ
発生場所	沖縄県竹富町新城港南西方沖 黒島灯台から真方位279° 4.1海里（M）付近 （概位 北緯24° 13.9′ 東経123° 56.0′）
事故の概要	ダイビング船第三清丸 ^{きよ} 及び水上オートバイさかい丸は共に南進中、第三清丸がさかい丸から落水した旅客に接触し、旅客2人が負傷した。
事故調査の経過	平成30年2月6日、本事故の調査を担当する主管調査官（那覇事務所）を指名した。 なお、後日、ほか1人の地方事故調査官を新たに指名した。 原因関係者から意見聴取を行った。
事実情報 船種船名、総トン数 船舶番号、船舶所有者等 L×B×D、船質 機関、出力、進水等	A ダイビング船 第三清丸、5トン未満 296-13430 沖縄、個人所有 8.89m (Lr) × 2.95m × 0.80m、FRP ガソリン機関2基、132.40kW（合計）、平成4年2月27日 B 水上オートバイ さかい丸、0.2トン 232-44853 沖縄、個人所有 2.87m (Lr) × 1.10m × 0.67m、FRP ガソリン機関、132.4kW、平成29年7月
乗組員等に関する情報	A 船長A 男性 33歳 一級小型船舶操縦士・特殊小型船舶操縦士・特定 免許登録日 平成29年1月17日 免許証交付日 平成29年1月17日 （平成34年1月16日まで有効） B 船長B 男性 34歳 一級小型船舶操縦士・特殊小型船舶操縦士・特定 免許登録日 平成18年6月26日 免許証交付日 平成28年8月31日 （平成33年8月31日まで有効） 旅客B ₁ 女性 26歳

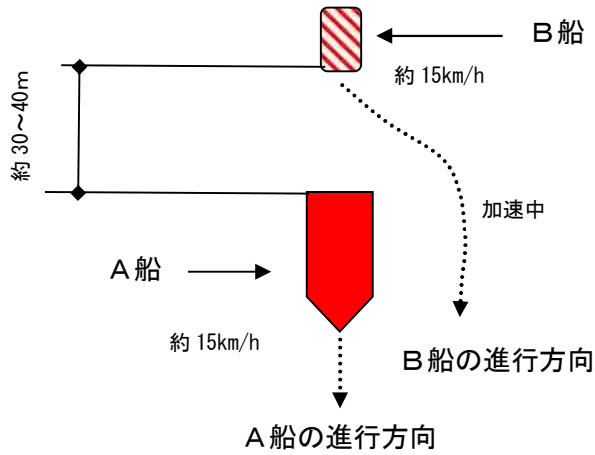
① B船がA船を追い越す前の船位

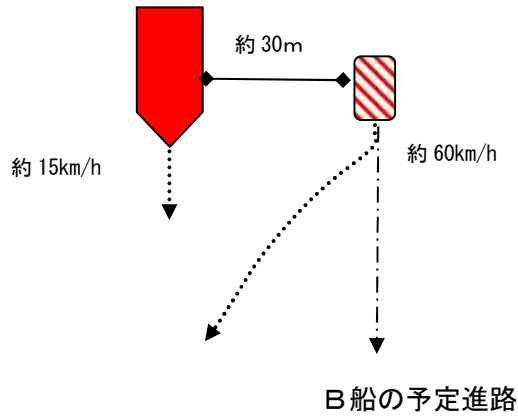
② B船がA船を追い越す時の船位

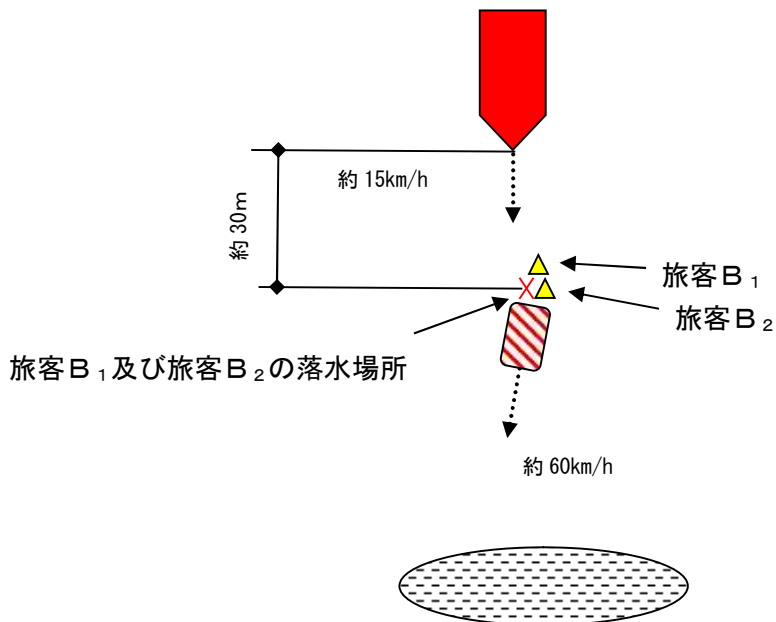
③ B船がA船を追い越した後の船位
