船舶事故調査報告書

平成30年11月14日

運輸安全委員会（海事専門部会）議決

| 事故の概要 | プレジャーボート山海は、漂流中、火災が発生した。 山海は、機関室等に焼損を生じた。 |

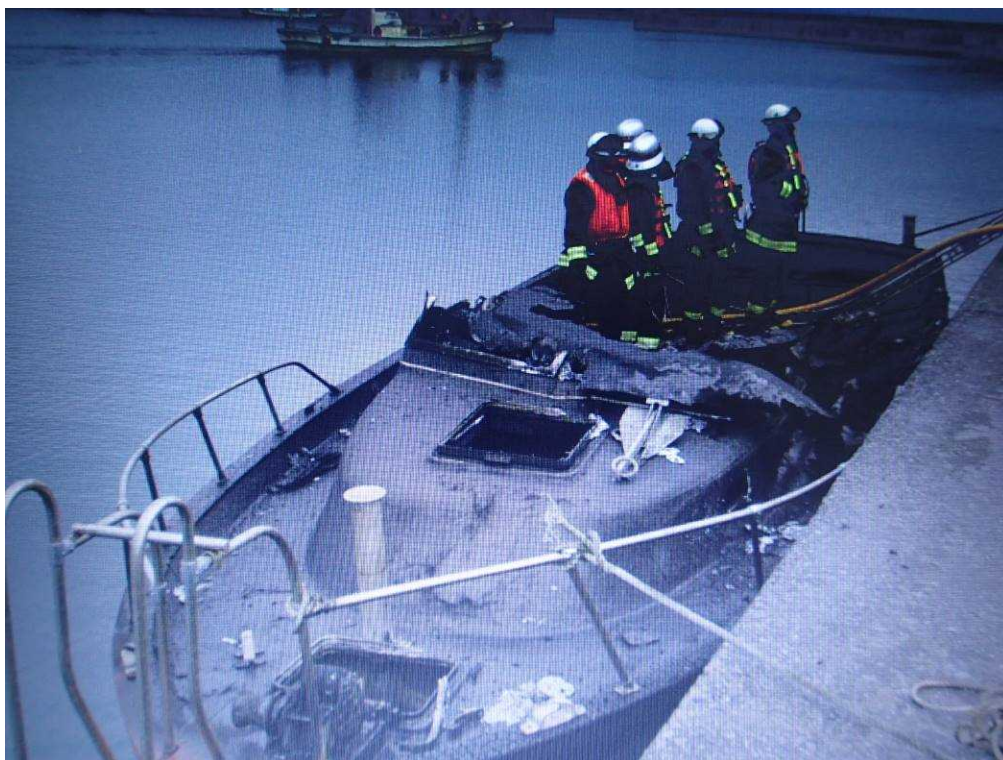
写真1 本船

| 損傷 | 機関室、操舵室、上甲板等に焼損（全損） |

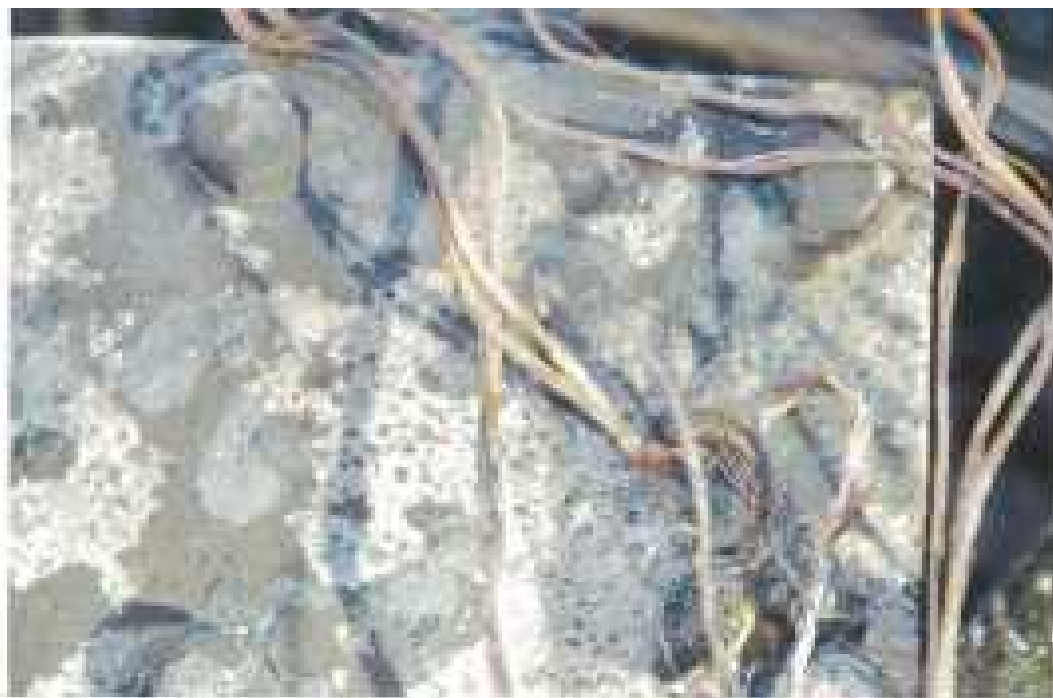
写真5 セルモータ用電線焼損状況

| | <p>本船は、平成30年7月19日に陸揚げされて船底塗装された後、20日に海上で試運転を約30分間行った際、不具合は発見されなかった。</p> <p>海上保安庁の情報によれば、本船は、機関室、操舵室及び上甲板が焼損し、実況見分が実施された際、機関室内にあるセルモータ用電線に溶断している箇所が発見され、漏電による短絡の痕跡が認められた。</p> <p>本船は、建造後30年以上が経過しており、この間に絶縁抵抗測定等の電氣的なメンテナンス及び消火装置の点検が行われた記録はなかった。</p> <p>船長Aは、機関室に自動拡散型消火器を装備していると聞いていたが、作動したかどうかは分からなかった。</p> <p>船長A、家族A及び家族Bは、本事故当時、救命胴衣を着用していた。</p> |
| <p>分析</p> <p>乗組員等の関与 船体・機関等の関与 気象・海象等の関与 判明した事項の解析</p> | <p>なし あり なし</p> <p>本船は、本件地区において、主機を中立運転として漂泊中、機関室内にあるセルモータ用電線が経年劣化して短絡したことから、出火し、周囲の可燃物に引火したものと考えられる。</p> |

| <p>再発防止策</p> | <p>今後の同種事故等の再発防止に役立つ事項として、次のことが考えられる。</p> <ul style="list-style-type: none"> ・消火器は、すぐに消火活動が行える場所に設置すること。 ・定期的に自動拡散型消火器の点検を行い、期限切れ等がないことを確認すること。 ・定期的に電気配線の点検を行い、特に老朽船については、絶縁抵抗測定等電氣的なメンテナンスを実施することが望ましい。 ・法令で火災探知器等の設置が求められる船舶以外の小型船舶にあっても、機関室には、火災探知器等を設置することが望ましい。 |

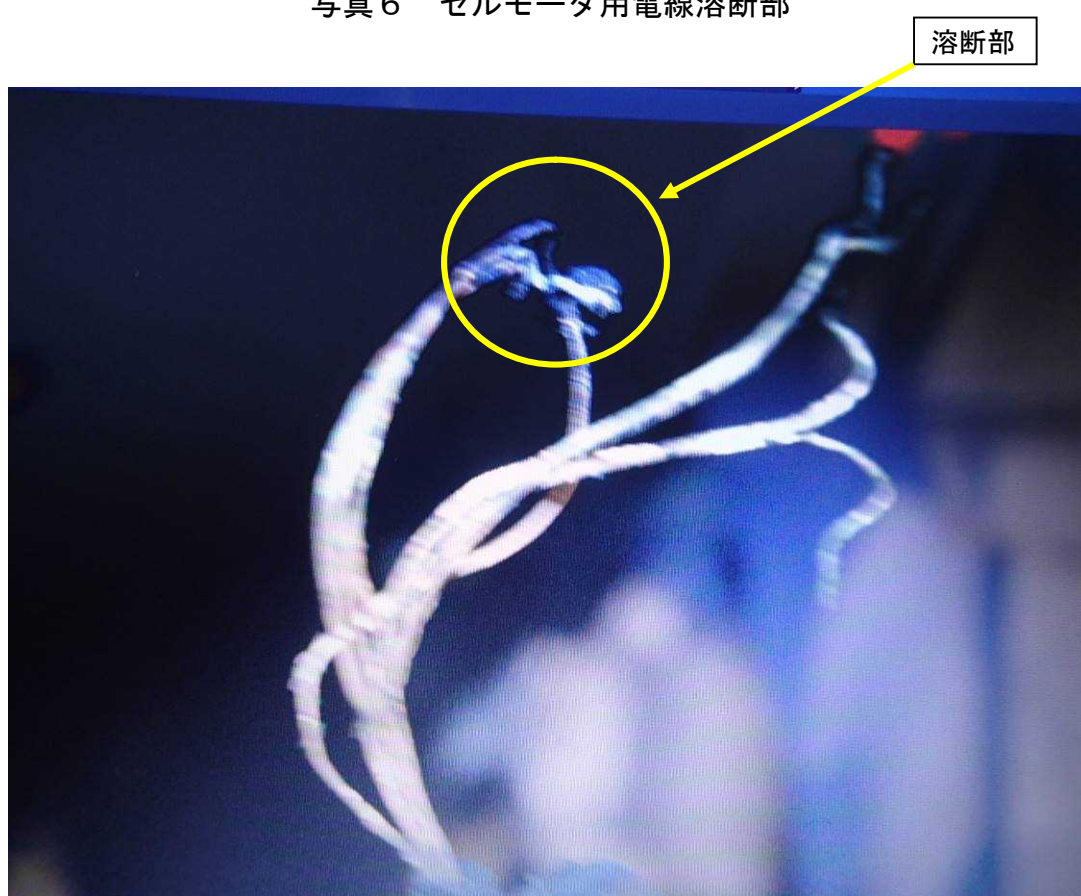
写真6 セルモータ用電線溶断部

| <p>原因</p> | <p>本事故は、本船が、本件地区において、機関を中立運転として漂泊中、機関室内にあるセルモータ用電線が経年劣化して短絡したため、出火し、周囲の可燃物に引火したものと考えられる。</p> |
