船舶事故調査報告書

事故種類	乗組員負傷
発生日時	平成30年8月19日 13時30分ごろ
発生場所	青森県 蓬田村瀬辺地漁港東方沖 蟹田港東防波堤灯台から真方位155° 2.6海里（M）付近 （概位 北緯41° 00.5′ 東経140° 40.3′）
事故の概要	漁船亀龍丸は、ほたて養殖施設の補修作業中、船長が輪状のロープ同士の間で右手指を挟まれて負傷した。
事故調査の経過	平成30年8月20日、本事故の調査を担当する主管調査官（仙台事務所）ほか1人の地方事故調査官を指名した。 原因関係者から意見聴取を行った。
事実情報 船種船名、総トン数 船舶番号、船舶所有者等 L×B×D、船質 機関、出力、進水等	漁船 亀龍丸、4.8トン AM3-36896（漁船登録番号）、個人所有 11.60m（Lr）×3.04m×0.78m、FRP ディーゼル機関、330kW（動力漁船登録票による）、平成7年8月19日
乗組員等に関する情報	船長 男性 75歳 一級小型船舶操縦士・特殊小型船舶操縦士・特定 免許登録日 昭和50年3月20日 免許証交付日 平成25年12月19日 （平成31年7月9日まで有効）
死傷者等	重傷 1人（船長）
損傷	なし
気象・海象	気象：天気 晴れ、風 なし、視界 良好 海象：海上 平穏
事故の経過	本船は、船長及び甲板員が乗り組み、ほたて養殖施設の補修作業の目的で平成30年8月19日13時00分ごろ瀬辺地漁港を出港し、同漁港東方沖の漁場に到着した後、主機を中立運転として船首を南方に向け、南北方向に設置されたほたて養殖施設の幹縄と平行になった状態で同作業を開始した。 幹縄は、長さが約300mで両端を約150kgのアンカーでそれぞれ固定され、本事故当時、すでにほたての出荷が終わってネット等がない状態で、アンカーに接続された直径約26mmのロープの間を

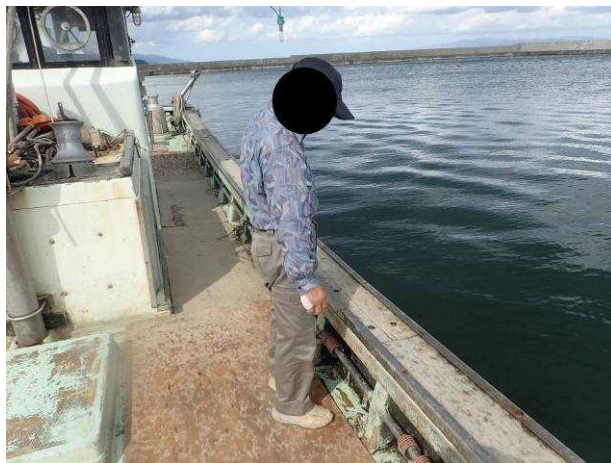
写真2 船長が本事故当時においた場所

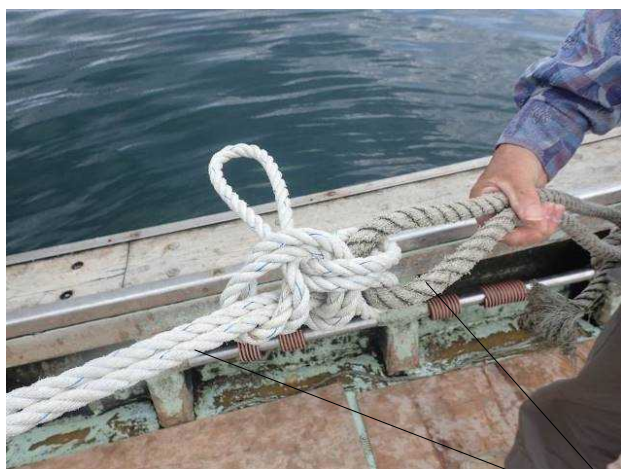
写真3 本件ロープの結び目の状況（再現）

本事故時は直径約1.6mmの同じロープであったが、現場調査時に別のロープで再現

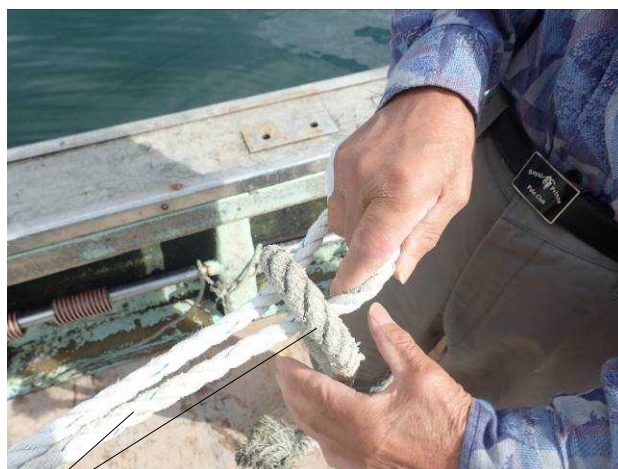
<p>から、付着した貝等の重みで幹縄が両側に引っ張られ、輪状のロープ同士の間で右手指を挟まれて負傷したものと考えられる。</p>
<p>原因</p>	<p>本事故は、本船が、瀬辺地漁港東方沖において、ほたて養殖施設の補修作業中、船長が幹縄の弛みを取ろうとした際、ドラム等で幹縄を固定せずに、幹縄に張力が掛かった状態で本件ロープの結び目をほどいたため、付着した貝等の重みで幹縄が両側に引っ張られ、輪状のロープ同士の間で右手指を挟まれたことにより発生したものと考えられる。</p>
<p>再発防止策</p>	<p>今後の同種事故等の再発防止及び被害の軽減に役立つ事項として、次のことが考えられる。</p> <ul style="list-style-type: none"> ・ 慣れた作業であっても本来の作業手順を省略しないこと。

写真4 輪状のロープ同士の間
に挟まれた状況（再現）
