船舶事故調査報告書

事故種類	乗揚
発生日時	平成30年4月21日 05時00分ごろ
発生場所	三重県志摩市麦埼北北東方沖 麦埼灯台から真方位029° 200m付近 （概位 北緯34° 14.9′ 東経136° 50.9′）
事故の概要	漁船 ^{はまや} 浜弥丸は、航行中、干出岩に乗り揚げた。 浜弥丸は、船長が負傷し、船底部外板の破口等を生じた。
事故調査の経過	平成30年4月25日、本事故の調査を担当する主管調査官（横浜事務所）を指名した。 なお、後日、1人の地方事故調査官を新たに指名した。 原因関係者から意見聴取を行った。
事実情報 船種船名、総トン数 船舶番号、船舶所有者等 L×B×D、船質 機関、出力、進水等	漁船 浜弥丸、2.2トン ME3-53540（漁船登録番号）、個人所有 9.84m（Lr）×2.20m×0.85m、FRP ディーゼル機関、漁船法馬力数70、昭和59年9月5日
乗組員等に関する情報	船長 男性 61歳 二級小型船舶操縦士・特殊小型船舶操縦士・特定 免許登録日 昭和60年3月6日 免許証交付日 平成29年2月28日 （平成34年3月14日まで有効）
死傷者等	重傷 1人（船長）
損傷	船底部外板に破口、機関に濡損等
気象・海象	気象：天気 霧、風 なし、視程 5m以下 海象：波高 約0.5m、潮汐 上げ潮の中央期 日出時刻：05時15分ごろ、常用薄明開始時刻：04時49分ごろ 志摩市には、4月21日04時55分に濃霧注意報が発表され、本事故時も継続中であった。
事故の経過	本船は、船長及び甲板員1人が乗り組み、平成30年4月21日02時30分ごろいせえび刺し網漁の目的で志摩市深谷漁港を出港した。 本船は、麦埼東北東方沖の漁場に到着し、操業していたところ、霧で視程が5m以下になったので、04時20分ごろ操業を中止し、レ

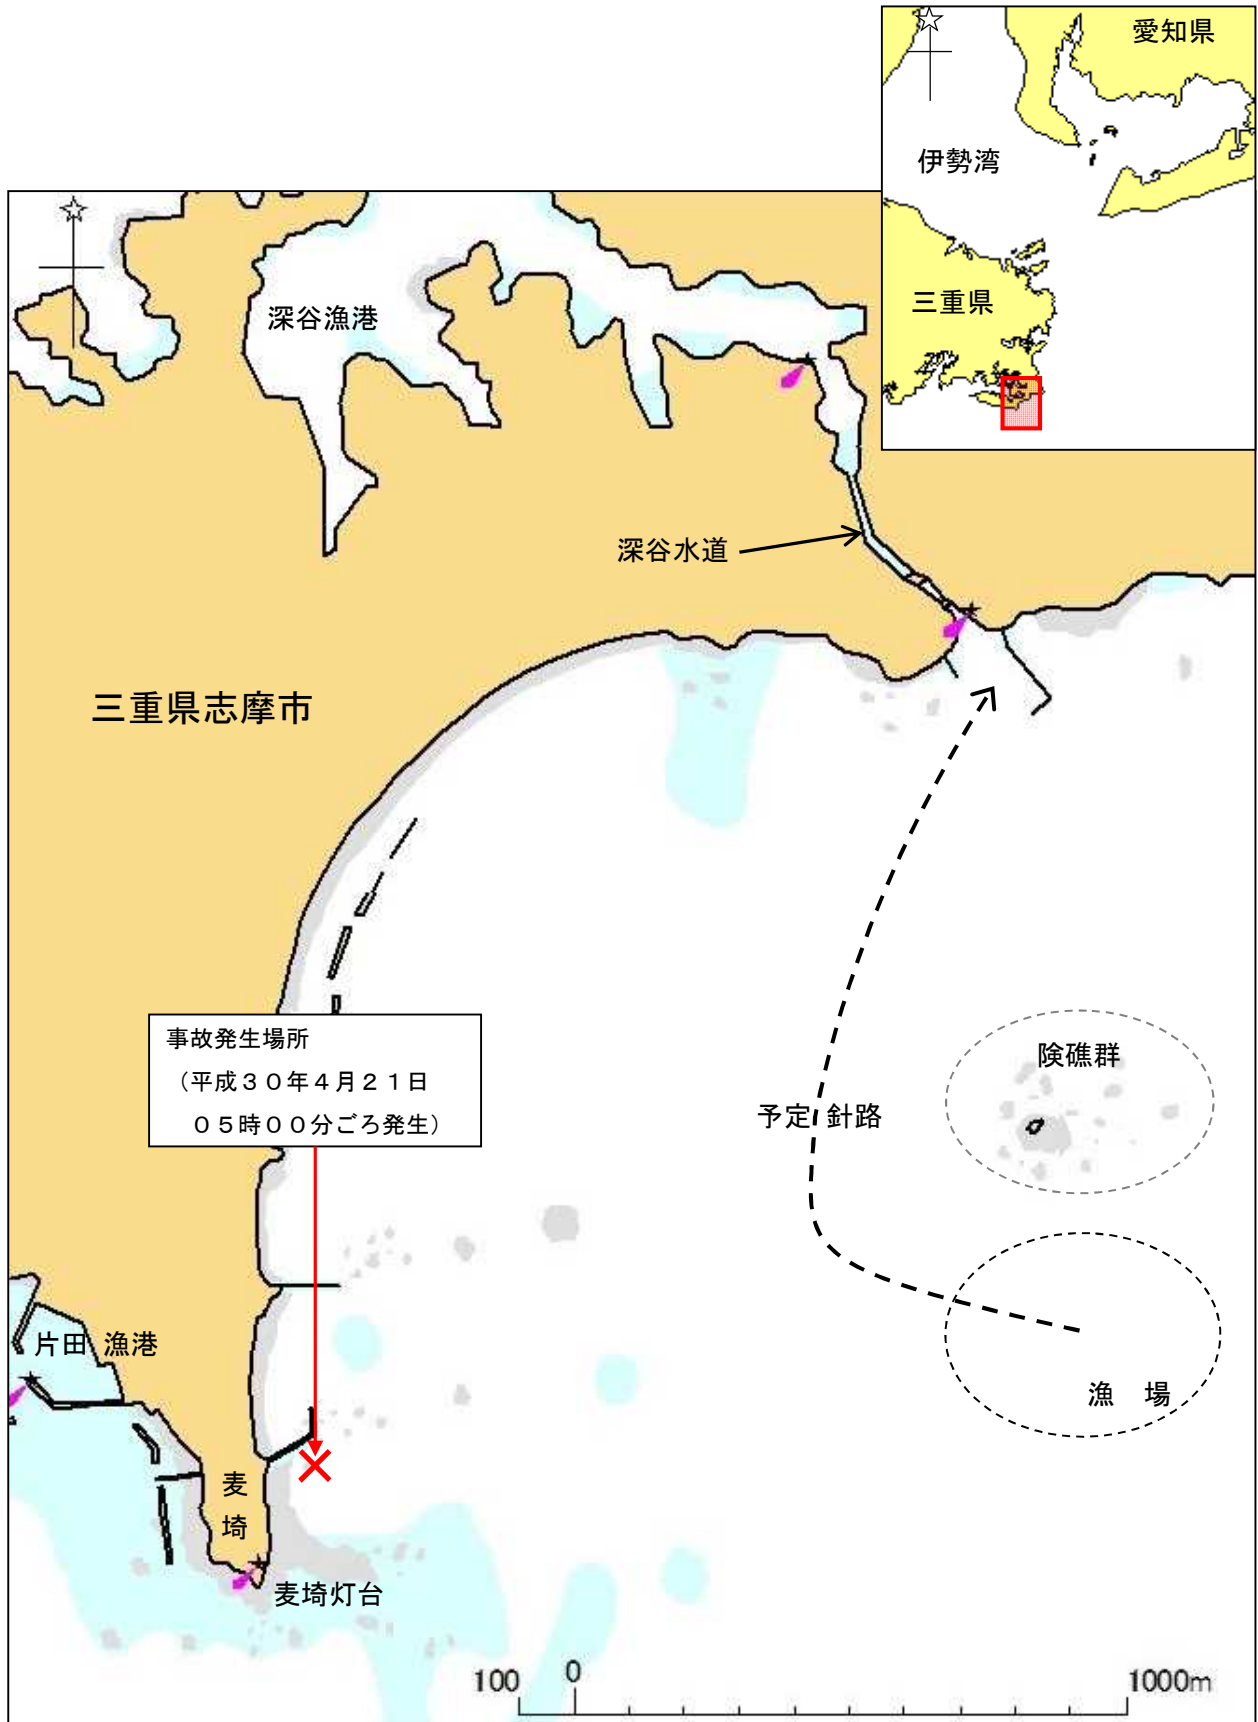
付図1 事故発生経過概略図

<p>ーダー、GPSプロッター等を装備していないので船位を確認する手段がなかったが、船長が、手動操舵に当たり、深谷水道を經由して深谷漁港に帰港することとした。</p> <p>本船は、船長が、漁場とその北方に位置する深谷水道との間に陰礁群があるので同陰礁群の西側を航行することとし、マグネットコンパスを頼りに北西方に向けて微速力前進で航行を続けていたところ、05時00分ごろ麦埼北北東方沖の干出岩に乗り揚げた。</p> <p>船長は、本船が乗り揚げた後、しばらくして周りが明るくなり、陸岸を視認できる状況となったので、自船の位置が分かり、船首が西を向いた状態で乗り揚げたことを知った。</p> <p>船長及び甲板員は、救命胴衣を着用し、干出岩上に降りて膝下まで海水に浸かった状態で、本船の右舷側付近で本船を押して離礁させようとしたところ、左舷船尾方から磯波を受けて船体が移動し、船長の右足が船体と干出岩との間に挟まれた。</p> <p>甲板員は、救助を要請するために浅瀬を歩いて上陸し、また、船長は、自らが携帯電話で僚船に救助を要請し、その後、船長は、僚船により志摩市片田漁港に運ばれた後、救急車で病院に搬送されて右足関節骨折と診断され、約1か月の入院加療を要した。</p> <p>本船は、船長が僚船に救助された後、右舷側に傾いて転覆し、その後、僚船により引き出されて深谷漁港にえい航された。</p> <p>(付図1 事故発生経過概略図 参照)</p>
<p>その他の事項</p>	<p>本船の喫水は、船首約0.4m、船尾約1.1mであった。</p> <p>船長は、本事故現場付近で約40年の操業経験があったが、これまで、出漁中に本事故当時のような濃霧となった経験はなかった。</p> <p>船長は、ふだん、出漁前に気象及び海象をテレビで確認して出漁の可否を決定しており、本事故当日も出漁前にテレビで濃霧注意報が発表されていないこと等を確認していた。</p> <p>本船が深谷漁港を出港してから操業を開始するまでの間の視界は、良好であった。</p> <p>船長は、本事故当時、陰礁群を回避するように北西方に向けて西進と北進を繰り返して変針しているつもりであったが、変針の度に、振れが収まる前のコンパス方位を読み取り、漁場から西方に位置する干出岩に向かう針路となってしまったのではないかと本事故後に思った。</p>
