## 船舶事故調査報告書

事故種類	乗組員死亡
発生日時	平成30年3月4日 05時40分ごろ
発生場所	和歌山県白浜町瀬戸崎南南東方沖 番所鼻灯台から真方位168° 3.2海里（M）付近 （概位 北緯33° 38.4′ 東経135° 21.0′）
事故の概要	漁船 <sup>たいせい</sup> 泰盛丸は、操業中、船長が落水して溺死した。
事故調査の経過	平成30年3月6日、本事故の調査を担当する主管調査官（神戸事務所）ほか1人の地方事故調査官を指名した。 原因関係者から意見聴取を行った。
事実情報 船種船名、総トン数 船舶番号、船舶所有者等 L×B×D、船質 機関、出力、進水等	漁船 泰盛丸、8.85トン WK2-5208（漁船登録番号）、個人所有 11.98m（Lr）×3.12m×0.98m、FRP ディーゼル機関、264.80kW、昭和55年5月11日 第252-27075号（船舶検査済票の番号）
乗組員等に関する情報	船長 男性 49歳 一級小型船舶操縦士・特殊小型船舶操縦士・特定 免許登録日 平成2年4月6日 免許証交付日 平成27年3月30日 （平成32年4月4日まで有効） 甲板員 男性 85歳 一級小型船舶操縦士・特殊小型船舶操縦士・特定 免許登録日 昭和49年12月13日 平成26年11月28日をもって失効していた。
死傷者等	死亡 1人（船長）
損傷	なし
気象・海象	気象：天気 晴れ、風向 東南東、風力 1、視界 良好 海象：海上 平穏、水温 約16℃ 日出時刻：06時24分ごろ
事故の経過	本船は、船長及び甲板員1人が乗り組み、刺し網漁の目的で、平成30年3月4日03時00分ごろ、和歌山県みなべ町 <sup>さかい</sup> 堺漁港を出発し、瀬戸崎南南東方沖で前日投入した網を揚げ、ひらめなど約10kgの漁獲を得たのち、05時20分ごろ、引き続き同じ海域で船尾に搭

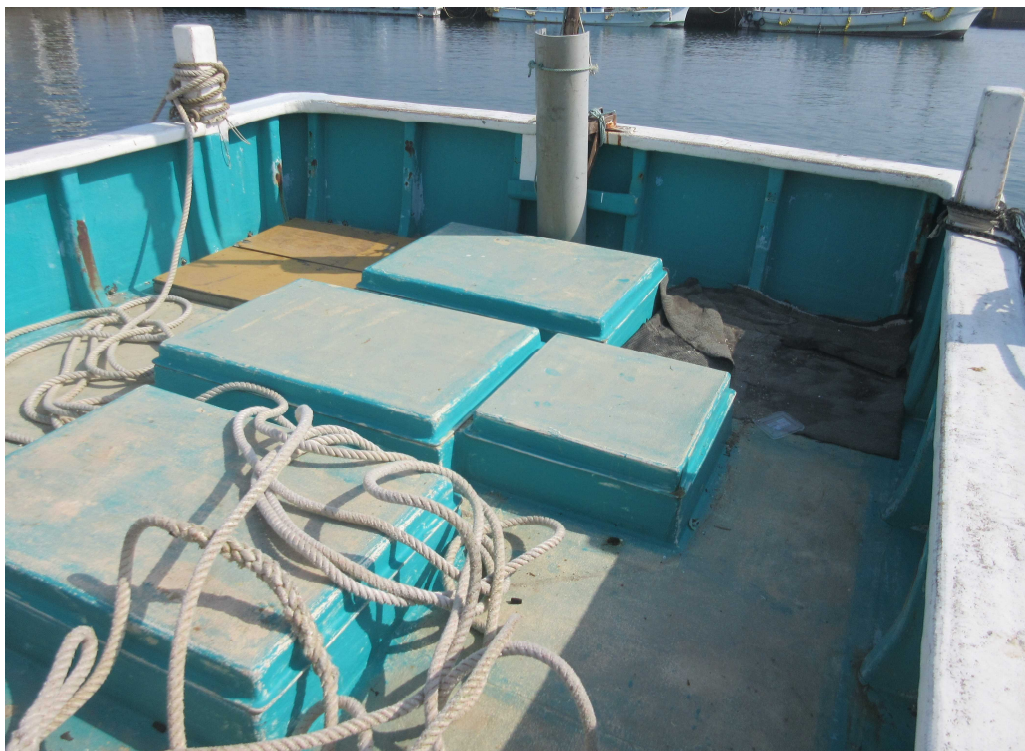
写真2 後部甲板

<p>瀬戸崎沖合等で刺し網漁に従事していた。</p> <p>船長は、持病がなく、本事故当時、体調不良や変わった様子もなかった。</p>
<p><b>分析</b></p> <p>乗組員等の関与 船体・機関等の関与 気象・海象等の関与 判明した事項の解析</p>	<p>不明</p> <p>不明</p> <p>なし</p> <p>船長は、溺死した。</p> <p>本船は、瀬戸崎南南東方沖で刺し網の投入作業中、船長が、落水して溺死したものと考えられる。</p> <p>船長は、救命胴衣を着用していなかったことから、浮力を十分に保持することができずに溺死した可能性があると考えられる。</p> <p>船長は、後部甲板上で、網がスムーズに海面に出て行くのを監視していた際、身体の一部が網に引っ掛かったものと考えられるが、その状況を明らかにすることはできなかった。</p>
<p><b>原因</b></p>	<p>本事故は、夜間、本船が、瀬戸崎南南東方沖において、刺し網の投入作業中、救命胴衣を着用していなかった船長が、落水して溺死したことにより発生したものと考えられる。</p>
<p><b>再発防止策</b></p>	<p>今後の同種事故等の再発防止及び被害軽減に役立つ事項として、次のことが考えられる。</p> <ul style="list-style-type: none"> <li>・ 甲板上では、救命胴衣を着用すること。</li> <li>・ 網の投入作業を行う際には、網の動きに注意し、落水防止に努めること。</li> <li>・ 夜間に甲板上で作業に従事する際、航海灯の妨げとならない範囲で、必要な光度を有する作業灯を設置することが望ましい。</li> </ul>
