船舶事故調査報告書

| 事故種類 | 衝突 |
| 発生日時 | 平成30年5月5日 09時55分ごろ |
| 発生場所 | 兵庫県淡路市岩屋港北西方沖 江崎灯台から真方位070° 1,200m付近 (概位 北緯34°36.6′ 東経135°00.3′) |

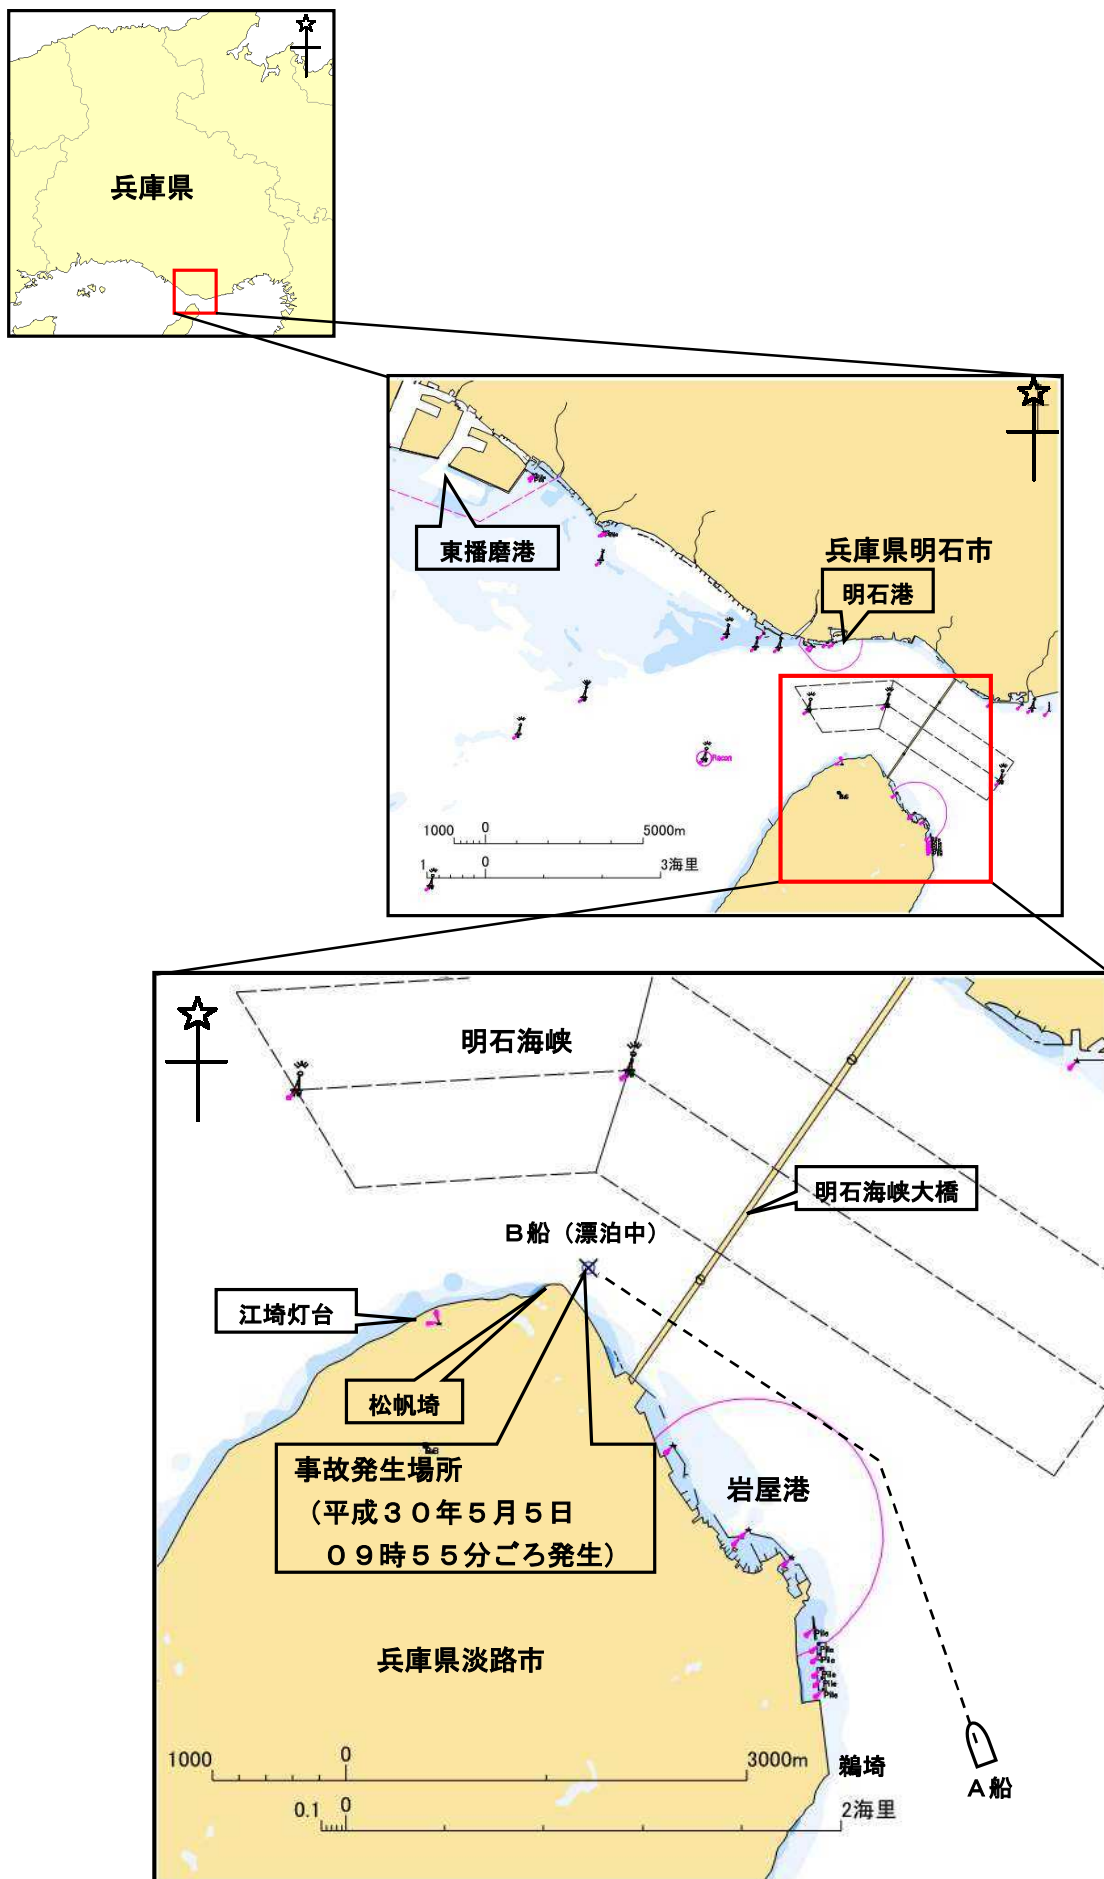
付図1 事故発生経過概略図

| | <p>明石海峡大橋付近をB船に接近しながら航行するA船を右舷正横に初認したものの、A船の前部甲板上に人影が見えたので、B船を認識しており、A船がB船の船首方または船尾方を通過するか、あるいはB船の東側に停船して釣りをするとはい、流し釣りを続けた。</p> <p>船長Bは、魚群探知機で魚群の状況を確認したり、竿先を見たりしながら流し釣りを続けていたところ、A船が右舷正横50m付近に接近していることを認め、衝突の危険を感じ、A船に向けて大声で叫んだものの、A船の船首部がB船の右舷中央部に衝突してA船の船首船底部がB船の右舷中央部の船縁に乗り上げたことを認めた。</p> <p>船長Bは、B船がA船に押されて離れた後、船体の損傷状況を確認し、自力での航行が可能であったものの、帰航中に浸水するおそれがあるかもしれないと思、A船にB船を明石港にえい航するよう依頼した後、海上保安庁に本事故の発生を通報した。</p> <p>(付図1 事故発生経過概略図 参照)</p> |
