船舶事故調査報告書

| 事故種類 | 火災 |
| 事故の概要 | プレジャーボート磯丸 ^{いそまる} 貳号は、東進中、火災が発生した。 磯丸貳号は、機関室等に焼損を生じた。 |

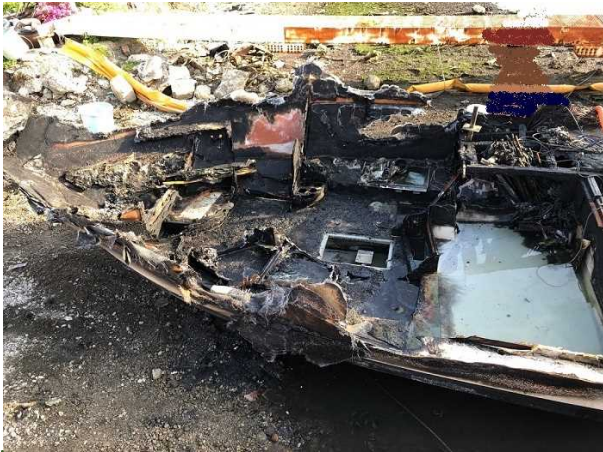
(船首側)

| 損傷 | 機関室等に焼損（全損） |

写真1 船体焼損状況

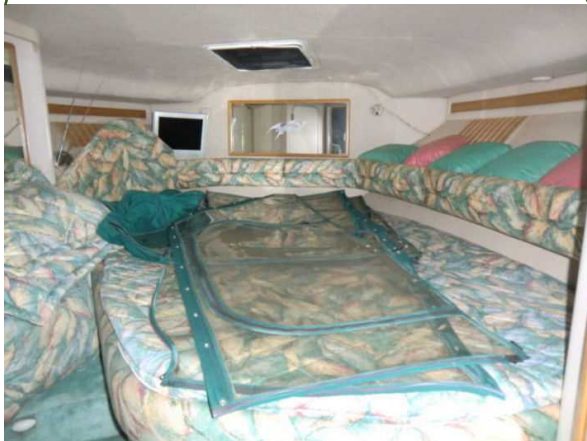
写真2 前部船室 (本事故発生前)

| <p>その他の事項</p> | <p>主機は、本船が約15knで航行中、回転数毎分1,500～2,000で運転されていた。</p> <p>本船は、左舷主機上部にあるラバー製冷却清水配管の継ぎ手やフレキシブルホース等が焼失していた。</p> <p>本船は、機関室船首側隔壁、囲い壁が木製であり、左舷主機付近のそれらが焼失もしくは燃えて炭化していた。</p> <p>機関室両舷にある燃料タンクは、外装が燃えていたが、タンク本体が原型をとどめており、タンク内に約50ℓ程度の軽油が残っていた。</p> <p>船長は、機関室内に火災の発生を認めた際、出火場所を特定できなかったが、後部甲板にある機関室ハッチから機関室内を見たところ、既に機関室船底付近に火炎を認めたので、引火した漏えい油等の可燃物が船底に流れ出て、火災が広がったと本事故後に思った。</p> <p>船長は、キャビン、前部船室内のぎ装品及び寝具等の装備品が木材やウレタンフォームなどの可燃物で製造されていたので、出火した際、それらの可燃物に燃え移り、短時間で船全体に燃え広がったもの</p> |

| <p>分析</p> <p>乗組員等の関与 船体・機関等の関与 気象・海象等の関与 判明した事項の解析</p> | <p>あり</p> <p>あり</p> <p>なし</p> <p>本船は、南芦屋浜南方沖を東進中、機関室から出火したものと考えられる。</p> <p>本船は、左舷主機の冷却水清水温度が異常に上昇したこと、並びに左舷主機上部の継ぎ手及びホースの焼失が激しいことから左舷主機上部付近で可燃物が発火したものと考えられるが、出火に至った状況を明らかにすることはできなかった。</p> <p>本船は、機関室隔壁、囲い壁等が木製であったこと並びにキャビン、前部船室内のぎ装品及び装備品が、木材、ウレタンフォームなどの可燃物で製造されていたことから、出火した際、それらの可燃物に燃え移り、短時間で船全体に燃え広がったものと考えられる。</p> |

| | <p>と。</p> <ul style="list-style-type: none">・ 機関室内構造物に木材を使用している場合は、金属板や耐火塗料等で適切に保護すること。・ 船内に装備する寝具類は、難燃性のものを選ぶことが望ましい。・ 主機保護装置は定期的に作動点検することが望ましい。・ 構造上、機関室内で保守点検整備を行うことが困難な船舶は、小型船舶安全規則の規定にかかわらず、遠隔起動できる消火設備又は自動拡散型消火器を備え付けることが望ましい。 |

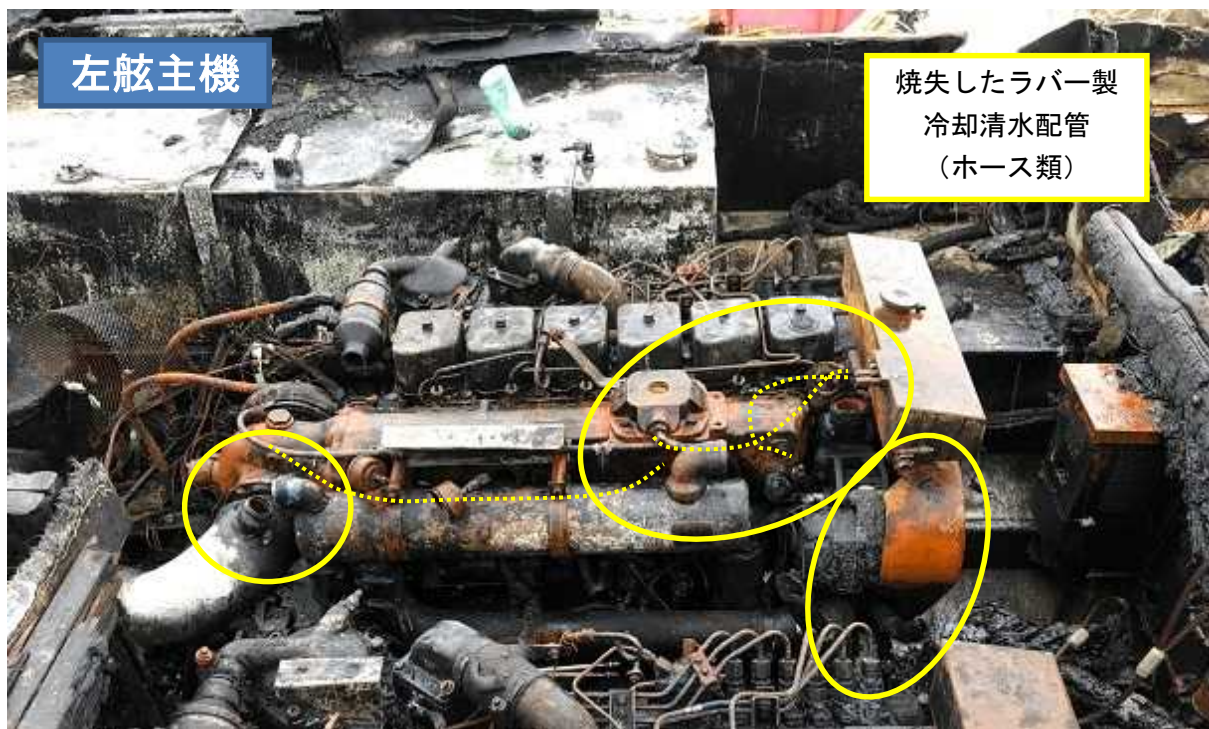
写真4 左舷主機の焼損状況

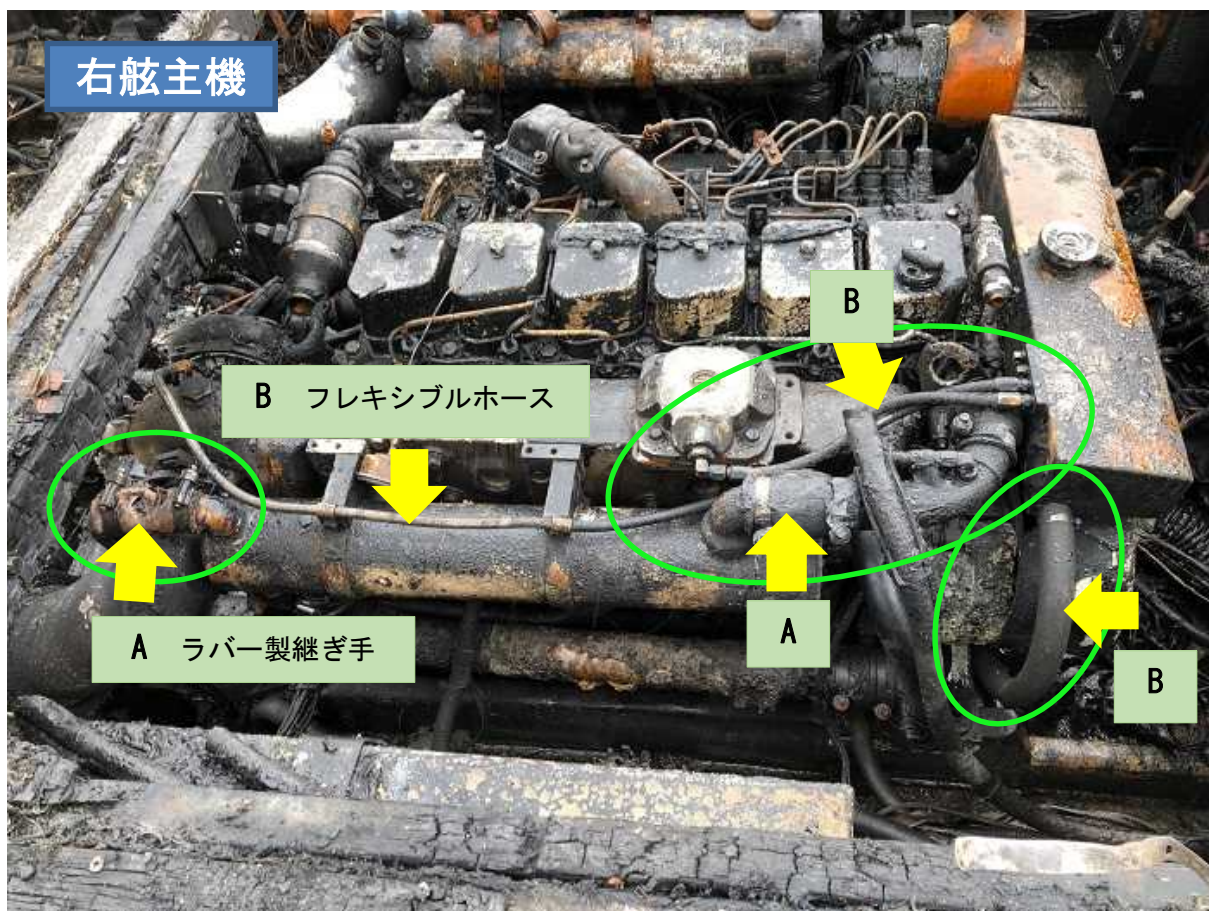
写真5 右舷主機の焼損状況

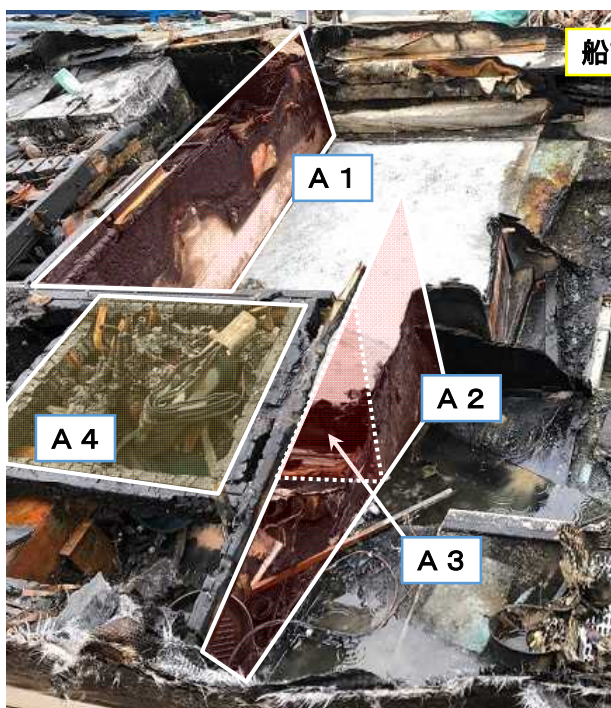
（機関室前部 機関室前部隔壁）

写真6 船体焼損状況（機関室内構造物）
