船舶事故調査報告書

事故種類	衝突（ドルフィン）
発生日時	平成29年2月24日 05時25分ごろ
発生場所	京浜港東京第3区木材投下泊地 東京木材投下泊地防波堤西灯台から真方位298°500m付近 （概位 北緯35°37.2′ 東経139°48.8′）
事故の概要	水先船すばるは、東進中、ドルフィンに衝突した。 すばるは、甲板員及び水先人が負傷し、右舷船首部の圧壊等を生じ、また、ドルフィンのコンクリートの一部に欠損を生じた。
事故調査の経過	平成29年2月27日、本事故の調査を担当する主管調査官（横浜事務所）ほか1人の地方事故調査官を指名した。 原因関係者から意見聴取を行った。
事実情報 船種船名、総トン数 船舶番号、船舶所有者等 L×B×D、船質 機関、出力、進水等	水先船 すばる、14トン 230-35018東京、芝浦海運株式会社 14.12m (Lr) × 4.08m × 1.69m、FRP ディーゼル機関2基、485.44kW（合計）、平成8年10月
乗組員等に関する情報	船長 男性 58歳 一級小型船舶操縦士・特殊小型船舶操縦士・特定 免許登録日 平成12年10月2日 免許証交付日 平成24年6月1日 （平成29年5月31日まで有効）
死傷者等	軽傷 2人（甲板員及び水先人）
損傷	本船 右舷船首部に圧壊、上部構造物右舷側側壁に擦過傷 ドルフィン コンクリートの一部に欠損
気象・海象	気象：天気 晴れ、風向 北北西、風速 約9m/s、視界 良好 海象：波高 約0.7m 日出時刻：06時17分
事故の経過	本船は、船長及び甲板員1人が乗り組み、水先人1人を乗せ、京浜港東京第3区の木材ふ頭で水先人を貨物船に乗船させる目的で、平成29年2月24日05時15分ごろ京浜港東京第2区芝浦船だまりにある水先船棧橋を出発した。 船長は、操舵室中央の操縦席に腰を掛けて手動操舵に当たり、波しぶきで船首方が見えにくかったので、ワイパーを作動させ、約17～

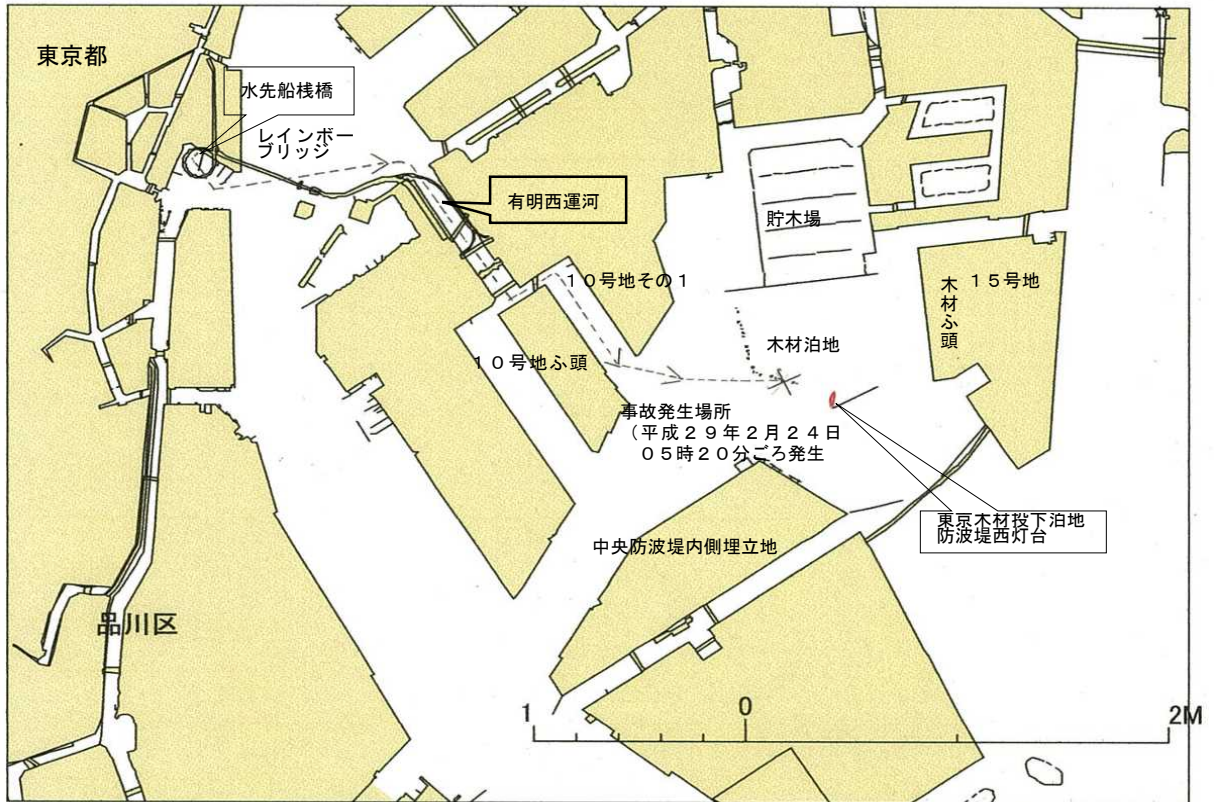
付図1 事故発生経過概略図

<p>18ノットの対地速力で東北東進した。</p> <p>本船は、レインボブリッジの下を通過し、有明西運河及び10号地ふ頭の東側水路を抜けて木材投下泊地（以下「木材泊地」という。）を左舷方に見る場所に至った後、東京木材投下泊地防波堤西灯台（単閃赤光 毎3秒に1閃光）の灯光を船首目標にして東南東進した。</p> <p>本船は、船長が、周囲の陸岸との距離を目測して左転し、木材ふ頭に向けて東進中、右舷船首方至近にドルフィンが見え、とっさに左舵を取ったものの、05時25分ごろ右舷船首部がドルフィンに衝突した。</p> <p>船長は、操舵室にいた水先人が、打撲を負ったものの、予定どおり水先業務につく旨話したので、右舷船首部の損傷箇所からの浸水がないことを確認した後、水先人を木材ふ頭に着岸中の貨物船まで送り届けた上で、往路と同じ経路で復路を航行して水先船棧橋に帰着した。</p> <p>甲板員は、船長の右側に立ち、目視で見張りに当たっていたところ、船長とほぼ同時にドルフィンに気付いたものの、衝突の衝撃で転倒して打撲を負い、水先船棧橋に帰着後、救急車で病院に搬送され、右肩関節脱臼疑い、筋肉内血腫等と診断された。</p> <p>水先人は、水先業務を終えた後、病院で診察を受けたところ、左肩打撲、左大腿打撲血腫等と診断された。</p> <p>（付図1 事故発生経過概略図、付図2 事故発生経過概略図（拡大図）、写真1 本船、写真2 ドルフィン 参照）</p>
<p>その他の事項</p>	<p>木材泊地は、15号地、中央防波堤内側埋立地、10号地ふ頭及び10号地その1の各埋立地、貯木場並びに木材投下泊地防波堤に囲まれている。</p> <p>木材泊地には中央部に係船浮標が3基、主係船杭と副係船杭とで構成されたドルフィンが同泊地の東部に2基（M10及びM11ドルフィン）及び西部に5基（M1～M4及びM5ドルフィン）設置されている。</p> <p>各ドルフィンの主係船杭には標識灯が設置されており、太陽電池による黄色の点滅（毎3秒に1閃光）灯で、灯光部の海面からの高さが約5.5mである。</p> <p>船長は、衝突したドルフィンが木材泊地の南西側に設置されたM5ドルフィンの主係船杭（以下「本件係船杭」という。）であることを本事故後に知った。</p> <p>本船は、レーダースキャナーを取り付けたマスト（起倒式）を立てた状態では、埋立地の間に架けられた橋の下を通過することができなかった。</p> <p>船長は、水先船の船長経験が約8年あり、京浜港東京区の水路の状況をよく知っていたので、ふだんから、マストを倒した状態のままに</p>
