船舶事故調査報告書

平成30年1月10日
 運輸安全委員会（海事専門部会）議決
 委員 佐藤 雄二（部会長）
 委員 田村 兼吉
 委員 岡本 満喜子

事故種類	衝突
発生日時	平成29年5月8日 05時24分ごろ
発生場所	神奈川県三浦市 ^{つるぎ} 劔埼南方沖 劔埼灯台から真方位170° 1,125m付近 （概位 北緯35°07.9′ 東経139°40.7′）
事故の概要	遊漁船第八美喜丸は、南南東進中、また、漁船第二神徳丸は、錨泊中、両船が衝突した。 第二神徳丸は、船長が死亡し、左舷中央部外板の亀裂等を生じ、また、第八美喜丸は、右舷船首部外板等に擦過傷を生じた。
事故調査の経過	平成29年5月15日、本事故の調査を担当する主管調査官（横浜事務所）ほか1人の地方事故調査官を指名した。 原因関係者から意見聴取を行った。
事実情報 船種船名、総トン数 船舶番号、船舶所有者等 L×B×D、船質 機関、出力、進水等	A 遊漁船 第八美喜丸、4.9トン KN3-15032（漁船登録番号）、個人所有 10.90m (Lr) × 3.04m × 1.28m、FRP ディーゼル機関、356.72kW、平成10年10月9日 第235-39452号（船舶検査済票の番号） B 漁船 第二神徳丸、0.4トン KN3-13140（漁船登録番号）、個人所有 4.32m (Lr) × 1.52m × 0.57m、FRP ガソリン機関、30.00kW、平成元年2月22日
乗組員等に関する情報	A 船長A 男性 49歳 一級小型船舶操縦士・特殊小型船舶操縦士・特定 免許登録日 昭和61年12月5日 免許証交付日 平成28年2月29日 （平成33年12月14日まで有効） B 船長B 男性 81歳 一級小型船舶操縦士・特殊小型船舶操縦士・特定 免許登録日 昭和51年12月10日 免許証交付日 平成28年2月29日 （平成33年10月26日まで有効）

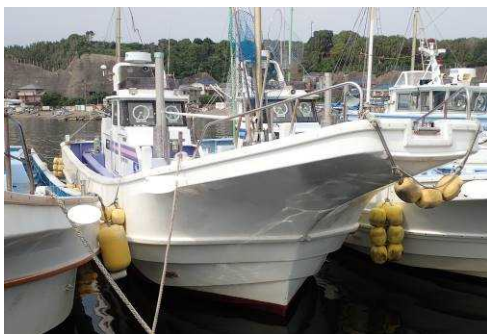
写真1 A船

死傷者等	A なし B 死亡 1人（船長B）
損傷	A 右舷船首部外板及び船首船底部外板に擦過傷 B 左舷中央部外板に亀裂、船首マストに曲損
気象・海象	気象：天気 晴れ、風向 南、風速 約3m/s、視界 良好 海象：海上 平穏、水温 約17℃
事故の経過	<p>A船は、船長Aが1人で乗り組み、釣り客4人を乗せ、平成29年5月8日05時10分ごろ三浦市間口漁港江奈地区を出港し、船長Aが、操舵室の椅子に腰を掛け、全速力航走が解禁となる05時30分までの予定で、時間調整をしながら約5～6ノットの対地速力で手動操舵により南南東進した。</p> <p>A船は、船首部を高くした構造であり、停泊時でも船首方の見通しが悪く、航行中、船長Aが操舵室の椅子に腰を掛けた状態では、船首方に死角（以下「船首死角」という。）を生じていたので、船首死角を補う見張り用として操舵室天井窓（以下「天井窓」という。）を設けていた。</p> <p>船長Aは、まだ速力を上げていなかったため、それほど船首が浮上していないと思い、天井窓から頭を出すなどして船首死角を補う見張りを行わずに航行していたところ、05時24分ごろ左舷船首水面付近から左方の海中に向けて延びる標識ロープ（トラロープ（黒色と黄色で燃ったポリエチレン製ロープ））が見えた。</p> <p>船長Aは、右舷船首方に目をやって標識ロープがないことを確認し、一旦機関を停止してから後進にかけて標識ロープから遠ざかった後、機関を前進にかけ、左舵を取って標識ロープがあった付近を避け、針路を釣り場に向かう東南東方に定めた。</p> <p>船長Aは、東南東進を始めて間もなく、左舷前方約50～100mに、無人のB船が、船首を東方に向け、船外機が後進にかかった状態で、船体後部にわずかに浸水し、やや左舷側に傾いているのを認めた。</p> <p>船長Aは、僚船に漁業無線で状況を伝えた後、海上保安庁に携帯電話で118番通報し、連絡を受けて来援した僚船2隻と共にB船の乗組員を探していたところ、A船の釣り客の1人がB船の西方約100mに何か浮いているのを見付け、接近したところ、うつぶせ状態で浮いている船長Bを発見した。</p> <p>A船は、乾舷が高くて船長Bを引き揚げられずにいたところ、来援したA船及びB船が所属する漁業協同組合長が手配した伝馬船に引き揚げられたので、予定どおり釣り場に向かった。</p> <p>A船は、13時00分ごろ間口漁港江奈地区に入港し、その後、船揚場に陸揚げして海上保安庁の調査を受け、右舷船首部外板及び船首船底部外板に擦過傷が発見された。</p> <p>B船は、船長Bが1人で乗り組み、間口漁港江奈地区を出港し、釧</p>

原因	<p>本事故は、劔埼南方沖において、A船が南南東進中、B船が錨泊中、両船が衝突したものと考えられる。</p>
参考	<p>今後の同種事故等の再発防止に役立つ事項として、次のことが考えられる。</p> <ul style="list-style-type: none"> ・船首死角が生じている場合は、天井窓から頭を出すなどして船首

死角を補う見張りを適切に行うこと。
・見張りは、目視のみではなく、レーダーも使用して周囲の船舶を見落とさないように行うこと。

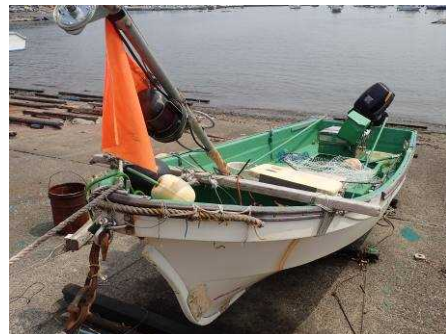
写真2 B船

<p>埼南方沖で錨泊中に左舷中央部とA船の船首部とが衝突した。</p> <p>船長Bは、浮いているところを発見され、来援した伝馬船に引き揚げられて間口漁港江奈地区に向かい、救急車で病院に搬送されたが溺死と検案された。</p> <p>船長Aは、後日、海上保安庁からB船の左舷中央部外板に残されていた船底塗料を鑑定した結果、同塗料がA船の船底塗料と同質であったので、B船に衝突したのはA船であるとの説明を受けた。</p> <p>(付図1 事故発生場所概略図、写真1 A船、写真2 B船 参照)</p>
その他の事項	<p>船長A及びA船の釣り客4人は、本事故時、衝突した際に発する音を聞いておらず、また、衝突の衝撃を感じなかった。</p> <p>船長Aは、0.5海里レンジとしたレーダーを作動させていたが、レーダーの画面を見ていなかった。</p> <p>A船の釣り客4人は、後部甲板の両舷側に作り付けられた長椅子にそれぞれ2人ずつ腰を掛けていた。</p> <p>B船は、船体塗色が白色であり、操舵室等の甲板上の構造物がない船型であった。</p> <p>B船は、標識ロープを錨索にして錨泊し、船首マストにオレンジ色の旗を掲げていた。</p> <p>船長Bは、カッパの上下及び救命胴衣を着用していた。</p>
分析 乗組員等の関与 船体・機関等の関与 気象・海象等の関与 判明した事項の解析	<p>A あり、B 不明</p> <p>A なし、B 不明</p> <p>A なし、B 不明</p> <p>A船は、劔埼南方沖において、船長Aが、速力を上げていなかったため、それほど船首が浮上していないと思い、船首死角を補う見張りを行っていなかったことから、前路で錨泊中のB船に気付かずに航行し、B船と衝突したものと考えられる。</p> <p>A船は、船首部が高くなった構造であり、航行中に船首が浮上し、船首死角が生じていたものと考えられる。</p> <p>B船は、劔埼南方沖において錨泊中、A船と衝突したものと考えられるが、船長Bが溺死したことから、その状況を明らかにすることはできなかった。</p> <p>船長Bは、A船とB船とが衝突したときの衝撃により落水し、溺死した可能性があると考えられるが、落水及び溺死に至った状況を明らかにすることはできなかった。</p>
