## 船舶事故調査報告書

平成30年1月10日  
 運輸安全委員会（海事専門部会）議決  
 委員 佐藤 雄二（部会長）  
 委員 田村 兼吉  
 委員 岡本 満喜子

事故種類	浸水
発生日時	平成29年5月12日 07時20分ごろ
発生場所	愛知県蒲 <sup>がまごおり</sup> 郡市三谷 <sup>みや</sup> 漁港南方沖 三河港蒲郡ヨットハーバー東防波堤灯台から真方位190° 1.0海里（M）付近 （概位 北緯34° 47.4′ 東経137° 14.8′）
事故の概要	油タンカー神祐丸 <sup>しんゆう</sup> は、南東進中、機関室に浸水した。 神祐丸は、主空気圧縮機の始動器盤の濡損等を生じた。
事故調査の経過	平成29年5月15日、本事故の調査を担当する主管調査官（横浜事務所）ほか1人の地方事故調査官を指名した。 原因関係者から意見聴取を行った。
事実情報 船種船名、総トン数 船舶番号、船舶所有者等 L×B×D、船質 機関、出力、進水等	油タンカー 神祐丸、102トン 133163、東栄運輸株式会社、光洋油槽船株式会社、東海タンカー株式会社（運航者） 34.22m（Lr）×7.40m×2.50m、鋼 ディーゼル機関、330kW、平成4年5月13日
乗組員等に関する情報	船長 男性 60歳 四級海技士（航海） 免許年月日 昭和53年12月8日 免状交付年月日 平成27年7月8日 免状有効期間満了日 平成32年7月18日 機関長 男性 51歳 六級海技士（機関）（機関限定） 免許年月日 平成14年11月19日 免状交付年月日 平成24年10月22日 免状有効期間満了日 平成29年11月18日
死傷者等	なし
損傷	主空気圧縮機の始動器盤等に濡損
気象・海象	気象：天気 晴れ、風 なし、視界 良好 海象：海上 平穏
事故の経過	本船は、船長、機関長及び航海士が乗り組み、平成29年5月11

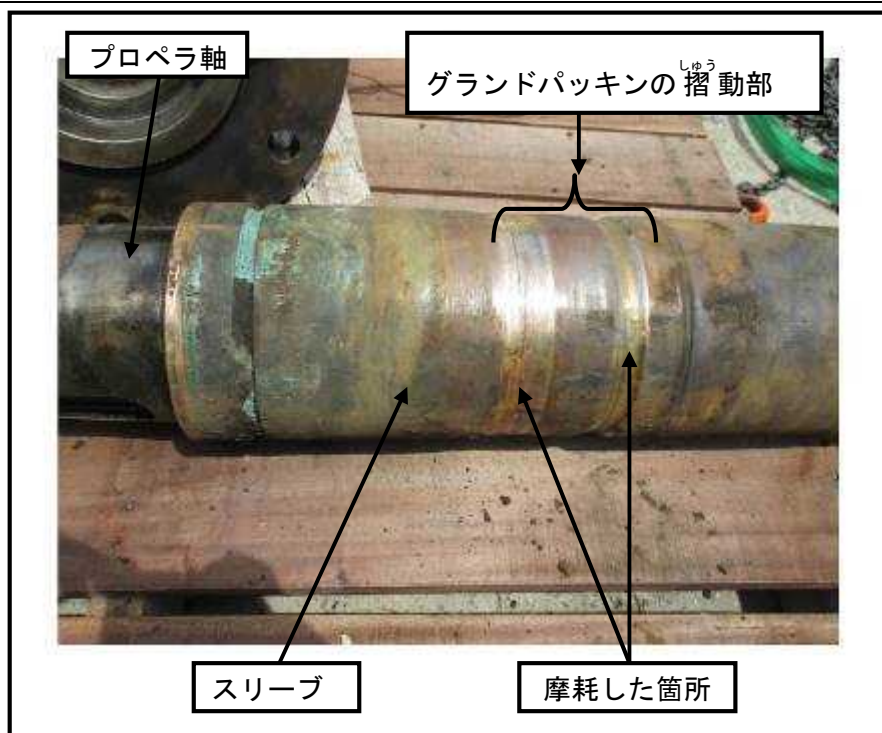
<p>その他の事項</p>	<p>本船は、船尾管軸封装置が、プロペラ軸に嵌め込まれたスリーブの外周に5本のグランドパッキンが挿入され、機関室側からグランド押さえによって締め込まれ、同軸貫通部の水密を保持していた。</p> <p>機関修理業者は、本事故後、グランドパッキンが摩耗していたことを確認した。</p> <p>本船は、本事故後、入渠した際にプロペラ軸が抜き出されて同軸に嵌め込まれたスリーブに摩耗が確認された。(写真1参照)</p>

写真1 プロペラ軸に嵌め込まれたスリーブの状況

本船は、三谷漁港南方沖を南東進中、プロペラ軸に嵌め込まれたスリーブ及びグランドパッキンが摩耗したことから、グランドパッキンとプロペラ軸のスリーブとの隙間が増大し、水密を保てなくなって海水が機関室内に漏れいし、浸水したものと考えられる。

約9年間使用されて摩耗したものと考えられる。
<b>原因</b>	本事故は、本船が、三谷漁港南方沖を南東進中、プロペラ軸に嵌め込まれたスリーブ及びグランドパッキンが摩耗したため、グランドパッキンとプロペラ軸のスリーブとの隙間が増大し、水密を保てなくなって海水が機関室内に漏れ出し、浸水したものと考えられる。
<b>参考</b>	<p>本事故後、本船では、機関室のビルジ溜まりにビルジ高位検出器を、機関室、船員室及び操舵室にそれぞれ警報機を設ける措置を講じた。(写真2参照)</p> <div style="text-align: center;">

</div> <p>写真2 機関室に設置されたビルジ高位検出器</p> <p>今後の同種事故等の再発防止に役立つ事項として、次のことが考えられる。</p> <ul style="list-style-type: none"> <li>・ プロペラ軸は、定期検査等で点検した際、スリーブに摩耗があった場合は必要な措置を講じること。</li> <li>・ 船尾管軸封装置のグランドパッキンは、漏れ量を確認の上、増し入れなどを行うこと。</li> </ul>
