## 船舶事故調査報告書

平成30年1月10日  
 運輸安全委員会（海事専門部会）議決  
 委 員 佐藤 雄 二（部会長）  
 委 員 田 村 兼 吉  
 委 員 岡 本 満喜子

事故種類	乗組員負傷
発生日時	平成29年3月28日 09時20分ごろ
発生場所	阪神港神戸第3区六甲アイランドライナーふ頭L1岸壁 神戸第7防波堤東灯台から真方位335° 1,340m付近 （概位 北緯34° 41.2′ 東経135° 17.4′）
事故の概要	貨物船第二十一 <sup>しんぼう</sup> 神宝丸は、係船索を用いて移動中、乗組員1人が負傷した。
事故調査の経過	平成29年3月29日、本事故の調査を担当する主管調査官（神戸事務所）ほか1人の地方事故調査官を指名した。 原因関係者から意見聴取を行った。
事実情報 船種船名、総トン数 船舶番号、船舶所有者等 L×B×D、船質 機関、出力、進水等	貨物船 第二十一神宝丸、499トン 142634、小島海運株式会社 75.89m×12.50m×6.92m、鋼 ディーゼル機関、735kW、平成28年2月5日
乗組員等に関する情報	船長 男性 45歳 四級海技士（航海） 免 許 年 月 日 平成24年11月19日 免 状 交 付 年 月 日 平成24年11月19日 免 状 有 効 期 間 満 了 日 平成29年11月18日 航海士A 男性 25歳 四級海技士（航海） 免 許 年 月 日 平成24年3月27日 免 状 交 付 年 月 日 平成29年1月13日 免 状 有 効 期 間 満 了 日 平成34年3月26日
死傷者等	重傷 1人（航海士A）
損傷	なし
気象・海象	気象：天気 晴れ、風向 南、風力 3、視界 良好 海象：海上 平穏、潮汐 下げ潮の中央期
事故の経過	本船は、船長及び航海士Aほか2人が乗り組み、揚げ荷役を行う目的で、平成29年3月28日08時40分ごろ六甲アイランドライナーふ頭L1岸壁に左舷着けした。 船長は、荷役作業中、ステベドア（船内荷役の請負業者）から本船

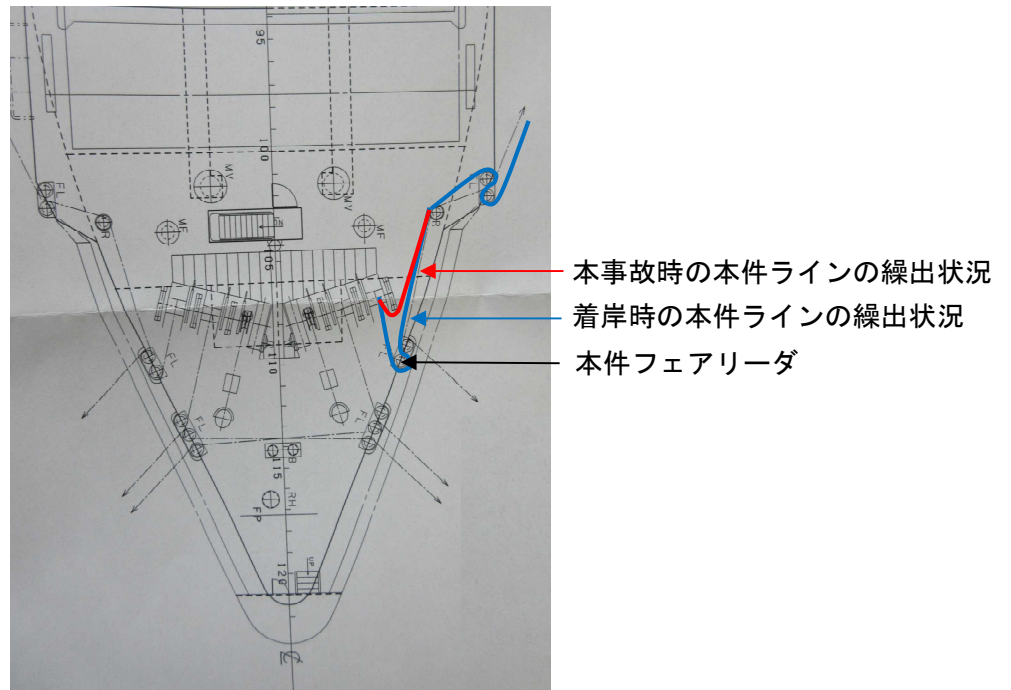
付図2 本件ラインの繰出状況

<p>を船首方に約20m移動するように依頼され、係船索を用いて移動することとし、航海士Aを前部甲板に、もう1人の航海士（以下「航海士B」という。）を後部甲板にそれぞれ配置した。</p> <p>航海士Aは、左舷側ウインドラスの外側のホーサドラムから前部スプリング（以下「本件ライン」という。）を繰り出していたところ、同ドラムに巻かれた本件ラインが食い込んでいて張力が掛かったので、食い込みを解消しようと左舷船首部のフェアリーダ（以下「本件フェアリーダ」という。）で屈曲している本件ラインの内側に入って本件ラインを蹴った直後、09時20分ごろ本件ラインと同ドラムとの間に両足を挟まれた。</p> <p>航海士Bは、スタンラインを繰り出し、後部スプリングを巻いたものの本船がほとんど移動しないので、不審に思って前部甲板に行ったところ、航海士Aがホーサドラムに覆いかぶさるような体勢で本件フェアリーダから外れた本件ラインと同ドラムとの間に両足を挟まれているところを目撃した。</p> <p>航海士Bは、船長に前部甲板に来るよう船内マイクで依頼した後、本件ラインを切断する包丁を取りに食堂へ向かった。</p> <p>船長は、航海士Bが持って来た包丁で本件ラインを切断し、航海士Aを救出した。</p> <p>航海士Aは、ステベドアが要請した救急車で病院に搬送され、右腓骨骨折及び左大腿骨骨折と診断された。</p> <p>（付図1 事故発生場所概略図、写真1 航海士Aが本件ラインを蹴ろうとした時の体勢、写真2 本事故時の航海士Aの体勢 参照）</p>
<p>その他の事項</p>	<p>本船は、岸壁に左舷着けした際、本件ラインを左舷側ウインドラスの外側のホーサドラムから本件フェアリーダ及び左舷舷側のフェアリーダを介して岸壁のビットにとっていた。</p> <p>本船では、時々、ホーサドラムに巻かれた本件ラインが食い込み、同ドラムが繰出方向に回転していても本件ラインは巻き込まれる状態となっていた。</p> <p>航海士Aは、以前から本件フェアリーダで屈曲している本件ラインの内側に入って本件ラインを蹴り、食い込みを解消していたものの、本件ラインが本件フェアリーダから外れる状況を経験したことはなかった。</p> <p>航海士Aは、本件ラインを蹴ったあとの状況について記憶がなかったが、本件ラインが、食い込みが解消して一気に緩み、本件フェアリーダから外れた後、本船が船首方に移動して再度本件ラインに張力が掛かり、本件ラインとホーサドラムの間に両足を挟まれたのではないかと本事故後に思った。</p> <p>本船は、本事故当時、機関を使用していなかった。</p> <p>（付図2 本件ラインの繰出状況 参照）</p>

<p><b>分析</b></p> <p>乗組員等の関与 船体・機関等の関与 気象・海象等の関与 判明した事項の解析</p>	<p>あり あり なし</p> <p>本船は、阪神港神戸第3区において、係船索を用いて船首方に移動中、航海士Aが、本件フェアリーダで屈曲している本件ラインの内側に入っていたことから、本件ラインが本件フェアリーダから外れた際に本件ラインとホーサドラムとの間に両足を挟まれ、負傷したものと考えられる。</p> <p>航海士Aは、本件ラインを蹴ってホーサドラムに巻かれた本件ラインの食い込みを解消しようとし、本件フェアリーダで屈曲している本件ラインの内側に入っていたものと考えられる。</p> <p>本件ラインは、航海士Aが本件ラインを蹴った後に本件フェアリーダから外れたものと考えられるが、航海士Aが本件ラインとホーサドラムとの間に両足を挟まれるに至った状況を明らかにすることはできなかった。</p>
<p><b>原因</b></p>	<p>本事故は、本船が、阪神港神戸第3区において、係船索を用いて船首方に移動中、航海士Aが、本件フェアリーダで屈曲している本件ラインの内側に入っていたため、本件ラインが本件フェアリーダから外れた際に本件ラインとホーサドラムとの間に両足を挟まれたことにより発生したものと考えられる。</p>
<p><b>参考</b></p>	<p>本船の船舶所有会社は、本事故の発生を受け、ホーサドラム付近の甲板に滑り止めのテープを貼り付けるとともに、乗組員全員にトランシーバーを携帯させることとした。</p> <p>今後の同種事故等の再発防止に役立つ事項として、次のことが考えられる。</p> <ul style="list-style-type: none"> <li>・フェアリーダで屈曲して張力が掛かっている係船索の内側にはみだりに入らないこと。</li> </ul>

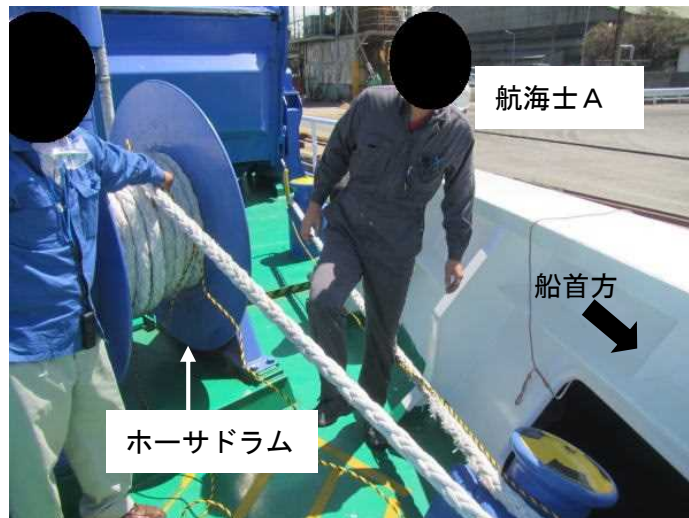
写真1 航海士Aが本件ラインを蹴ろうとした時の体勢

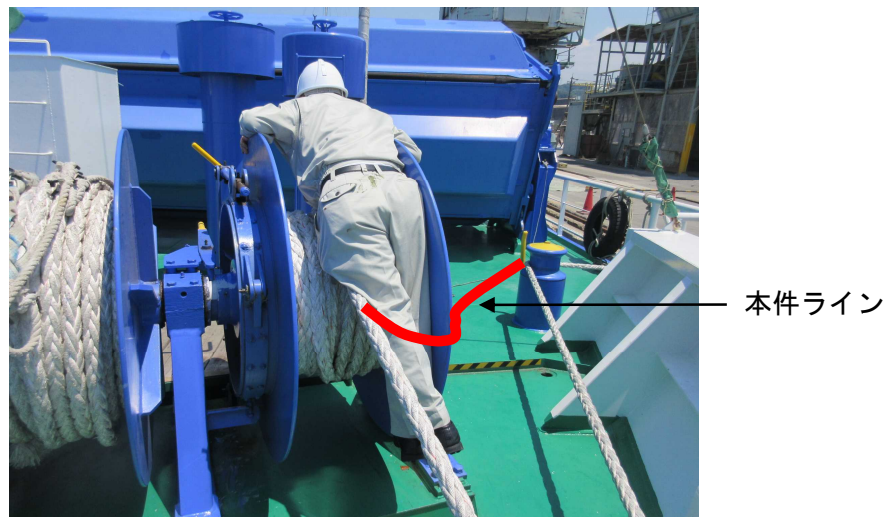
写真2 本事故時の航海士Aの体勢
