## 船舶事故調査報告書

平成30年1月10日  
 運輸安全委員会（海事専門部会）議決  
 委員 佐藤 雄二（部会長）  
 委員 田村 兼吉  
 委員 岡本 満喜子

事故種類	釣り客負傷
発生日時	平成29年4月1日 17時00分ごろ
発生場所	福井県美浜町早瀬漁港北方沖 早瀬港防波堤灯台から真方位352° 5.6海里（M）付近 （概位 北緯35° 42.6′ 東経135° 53.6′）
事故の概要	遊漁船第三宝生丸は、北北西進中、釣り客1人が負傷した。
事故調査の経過	平成29年5月15日、本事故の調査を担当する主管調査官（神戸事務所）ほか1人の地方事故調査官を指名した。 原因関係者から意見聴取を行った。
事実情報 船種船名、総トン数 船舶番号、船舶所有者等 L×B×D、船質 機関、出力、進水等	遊漁船 第三宝生丸、9.7トン FK2-2157（漁船登録番号）、有限会社美浜釣舟センター 11.99m（Lr）×3.47m×1.28m、FRP ディーゼル機関、450kW、昭和63年7月25日 第251-13172号（船舶検査済票の番号）
乗組員等に関する情報	船長 男性 47歳 一級小型船舶操縦士・特殊小型船舶操縦士・特定 免許登録日 平成2年11月27日 免許証交付日 平成27年3月30日 （平成32年11月26日まで有効） 釣り客A 男性 54歳
死傷者等	重傷 1人（釣り客A）
損傷	なし
気象・海象	気象：天気 曇り、風向 北、風力 4、視界 良好 海象：波高 約2.0m
事故の経過	本船は、船長が1人で乗り組み、釣り客Aほか釣り客6人を乗せ、平成29年4月1日16時00分ごろ、美浜町久々子湖の係留地を出発し、釣りの目的で、早瀬漁港北方沖の釣り場に向かった。 船長は、防波堤を通過して美浜湾に出たところで、波高約1.0～1.5mの波浪を認め、釣り場までの航程で船体が動揺するものと思い、操舵室後方の船尾方を向いているスピーカーで、釣り客に対して船内に入るようアナウンスしたところ、後部甲板にいた2人の釣り客が後部客室に入ったものの、前部甲板に座っていた釣り客A及び釣り

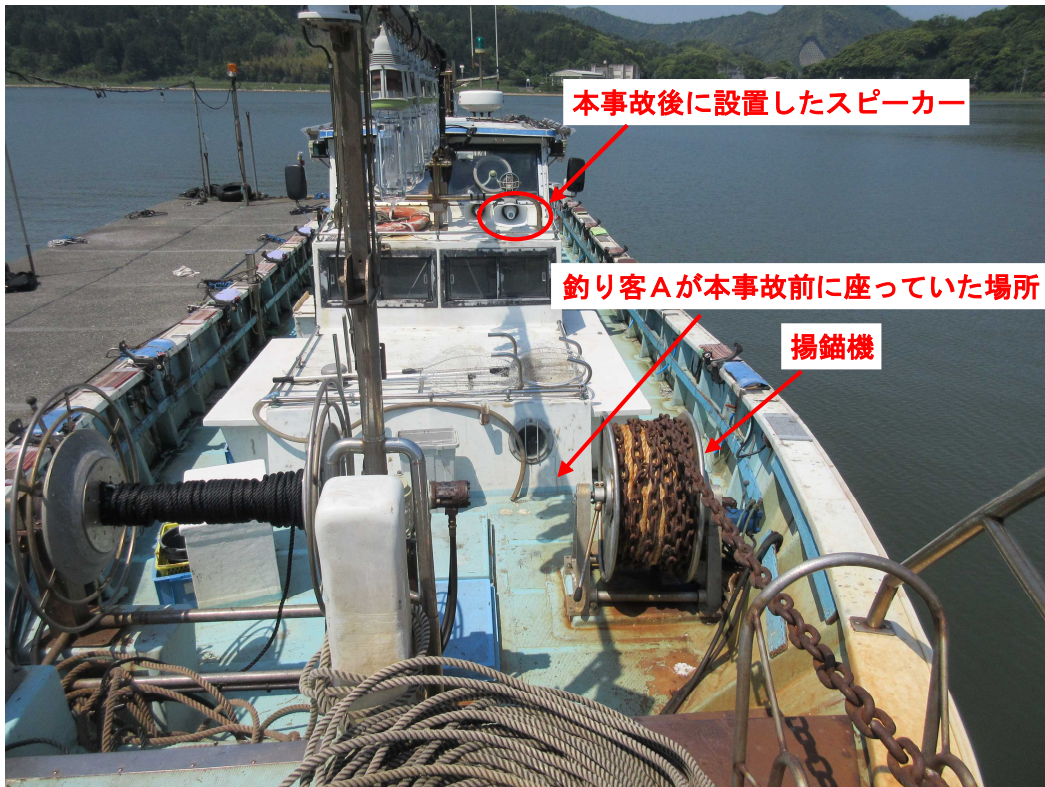
写真2 前部甲板

<p>客 1 人並びに船首部の長椅子に腰を掛けていた釣り客 2 人が移動しなかったが、そのまま続航した。</p> <p>船長は、操舵室右舷側の椅子に腰を掛け、約 7 ノット (kn) の速力 (対地速力、以下同じ。) で、北寄りの波浪を左舷船首方から受けて北北東進し、早瀬漁港から約 3 M 沖に至ったところで、釣り場に向けて針路を北北西に変え、右舷船首方から波を受けて手動操舵で航行した。</p> <p>釣り客 A は、前部甲板の左舷側で中腰になり、前部客室周りのハンドレールをつかみ、船首方を見ながら座っていたところ、前部甲板に置いていた釣り道具箱が動揺で移動し、ふたの留め具をかけていなかったことに気付き、かけようとしてハンドレールから手を放して立ち上がったところ、17 時 00 分ごろ、船体が波高約 2 m の高波を受けて身体が持ち上げられ、宙に浮いたあと落下し、揚錨機台座付近の甲板に臀部を打って倒れた。</p> <p>船長は、釣り客 A が倒れたのを見て同人の近くにいた釣り客に、釣り客 A の状態を聞いたところ、大丈夫との返事があり、すでに釣り場付近の海域であったので、しばらく航行して投錨したのち、頭部を船尾方に向け、右舷側を向いて横になっている釣り客 A の様子を見たところ、痛がって立ち上がることができなかつたので、揚錨して係留地に戻った。</p> <p>釣り客 A は、救急車で病院に搬送され、後日地元の病院に転院し、左寛骨臼骨折と診断され、約 3 か月間入院した。</p> <p>(付図 1 事故発生経過概略図、写真 1 本船、写真 2 前部甲板参照)</p>
<p>その他の事項</p>	<p>船長は、ふだん、防波堤から釣り場までの間、全速力前進の約 1.5 kn の速力で直航していた。</p> <p>釣り客 A 及び前部甲板にいた釣り客は、船長のアナウンスが聞こえなかった。</p> <p>船長は、防波堤を通過して波高約 1.0 ~ 1.5 m の波浪を認めた際、正船首方から波を受けない針路で、いつもより減速して走れば、船体動揺が軽減できるものと思い、前部甲板にいた釣り客を客室に避難させなかった。</p> <p>釣り客 A は、約 10 年前から遊漁船で釣りをを行うようになり、本船での釣りの経験が約 10 回あった。</p> <p>釣り客 A は、波が高いときに立ち上がって移動することは危険であると感じていたが、直前に船底をたたくような衝撃がなかつたので、気になっていた釣り道具箱の留め具をかけようとして立ち上がった。</p> <p>本船は、遊漁船業の適正化に関する法律に基づく本船の業務規程に、釣り客の安全確保のため周知すべき事項として、航行中はむやみに立ち歩かないことが記載されており、その旨書かれたラベルを後部</p>
