## 船舶事故調査報告書

事故種類	乗揚
発生日時	平成29年7月16日 14時30分ごろ
発生場所	兵庫県姫路市家島町矢ノ島東方沖 家島港網手西防波堤灯台から真方位128° 1,590m付近 (概位 北緯34° 39.3′ 東経134° 32.2′)
事故の概要	プレジャーボート旭 <sup>あさひ</sup> 10は、西進中、暗岩に乗り揚げた。 旭10は、右舷船尾部の船底外板の破口等を生じた。
事故調査の経過	平成29年7月31日、本事故の調査を担当する主管調査官（神戸事務所）を指名した。 なお、後日、1人の地方事故調査官を新たに指名した。 原因関係者から意見聴取を行った。
事実情報 船種船名、総トン数 船舶番号、船舶所有者等 L×B×D、船質 機関、出力、進水等	プレジャーボート 旭10、15トン 250-22600大阪、株式会社旭製作所 11.98m (Lr) × 3.87m × 2.34m、FRP ディーゼル機関2基、441.30kW (合計)、平成3年5月
乗組員等に関する情報	船長 男性 74歳 一級小型船舶操縦士・特殊小型船舶操縦士・特定 免許登録日 昭和61年3月4日 免許証交付日 平成27年11月19日 (平成33年4月11日まで有効)
死傷者等	なし
損傷	右舷船尾部の船底外板に破口、右舷のプロペラ翼、軸ブラケット及び舵板に曲損、右舷主機に濡損（全損）
気象・海象	気象：天気 晴れ、風向 南南西、風力 2、視界 良好 海象：海上 平穏、潮汐 上げ潮の末期
事故の経過	本船は、船長が1人で乗り組み、知人4人を乗せ、釣りをを行う目的で、平成29年7月16日06時00分ごろ大阪府泉佐野市に所在するマリーナを出航した。 船長及び同乗者は、07時30分ごろ兵庫県淡路市室津港北方沖の釣り場に到着して約1時間、姫路市姫路港東区付近の釣り場に移動して約4時間、それぞれ釣りを行った後、家島西方沖に移動して釣りをを行うこととした。

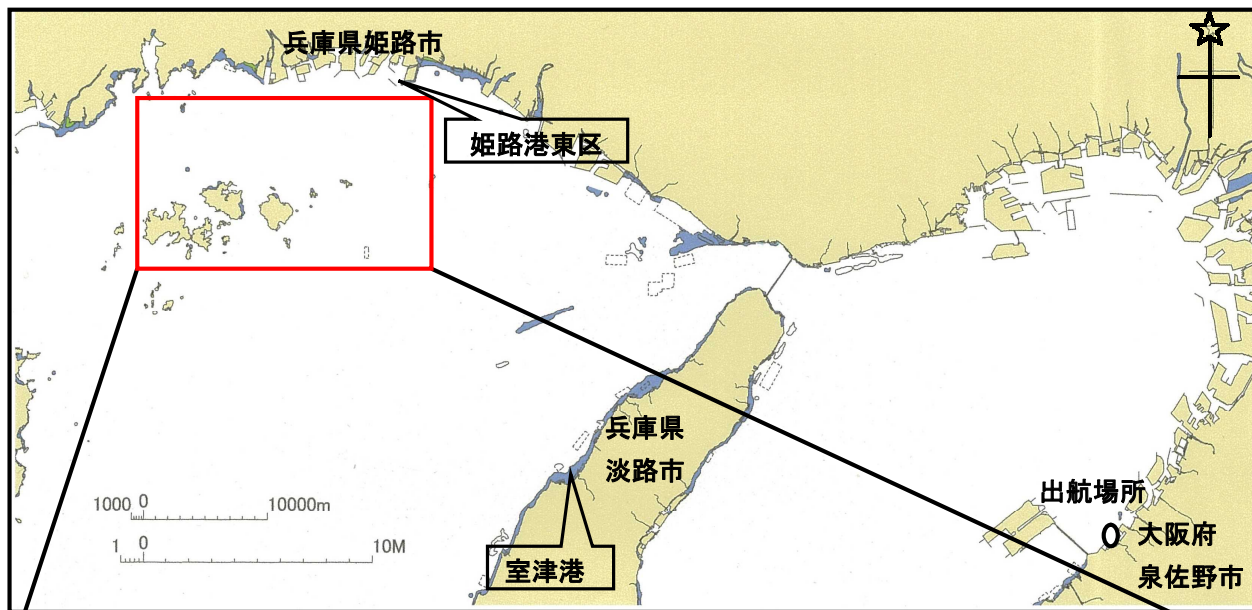
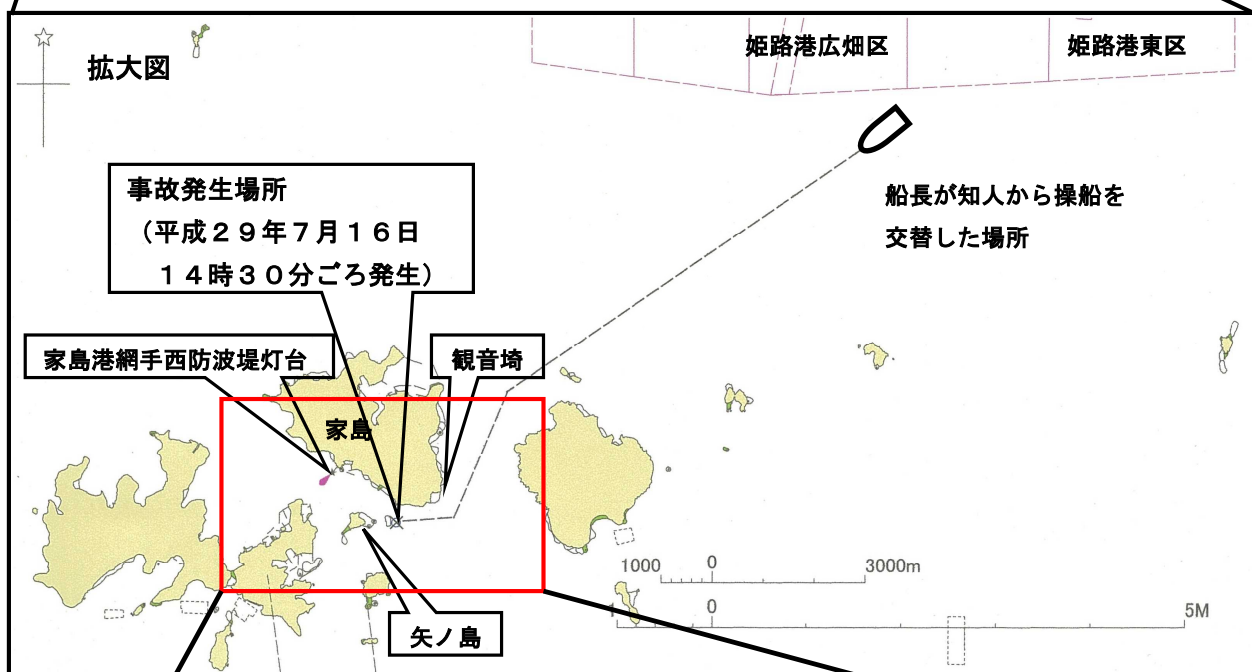
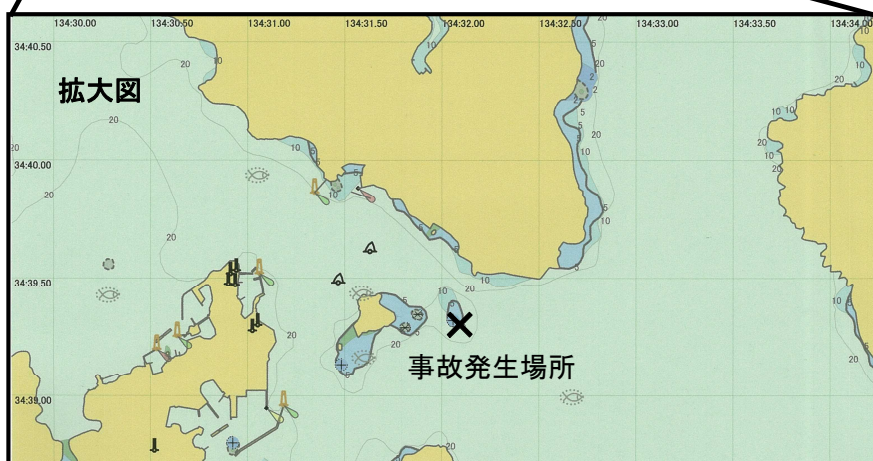
付図1 事故発生経過概略図

<p>本船は、船長が、姫路港広畑区南方沖で小型船舶操縦免許を受有する知人から操船を交替し、フライングブリッジの操縦席に座り、約22～23ノット(kn)の速力(対地速力、以下同じ。)で、手動操舵により南西進した後、家島東方沖で左舵を取り、同じ速力で南南西進した。</p> <p>船長は、家島西方沖の釣り場に近づいたので、釣り場の探索を行おうと思い、家島の南東側に所在する観音埼沖において、約5knに減速した後、右舵を取って西進を続けた。</p> <p>本船は、船長が、目視及びレーダーによる見張りを行いながら、魚群探知機を使用して釣り場を探索していたところ、14時30分ごろ矢ノ島東方沖の暗岩に乗り揚げた。</p> <p>船長は、船底から突き上げるような衝撃で乗り揚げたことに気づき、同乗者にBAN(Boat Assistance Networkの略称で、一般財団法人日本海洋レジャー安全・振興協会によるプレジャーボートオーナーを対象とした会員制救助システム)に本事故の発生を連絡するよう依頼した。</p> <p>船長は、負傷者の有無及び本船の損傷状況を確認したところ、船内に浸水し始めたこと、及び右舷主機が使用不能となったことをそれぞれ確認した。</p> <p>船長は、浸水量の状況から本船が沈没する危険性があると判断し、左舷主機及びバウスラストを併用し、本船を右舷船尾方900m付近に位置する海岸に移動させた。</p> <p>本船は、自力での航行が不可能となり、後日、クレーン台船により出航したマリナー付近の岸壁に陸揚げされた。</p> <p>(付図1 事故発生経過概略図 参照)</p>
<p>その他の事項</p>	<p>本船の出航時の喫水は、船首が約1.0m、船尾が約1.5mであった。</p> <p>海図W1113(播磨灘北部)によれば、本事故発生場所付近は、孤立して存在する浅所があり、その中央付近には暗岩が存在している。</p> <p>本船には、フライングブリッジにGPSプロッターと一体型のレーダーが装備されていたものの、船長は、本事故当時、レーダーのみを使用していた。</p> <p>船長は、本事故発生場所付近の海域の航行経験が数十回あり、また、平成28年の夏ごろ、定期船が家島の南岸に沿って航行しているのを見たことがあったので、本事故当時、同場所付近は本船の航行に支障がないものと思っていた。</p> <p>船長は、本船に備えられていた海図を使用していなかったため、本事故発生場所付近の暗岩の存在を知らなかった。</p> <p>船長及び同乗者は、出航時から全員救命胴衣を着用していた。</p>
