船舶事故調査報告書

平成30年1月10日
 運輸安全委員会（海事専門部会）議決
 委員 佐藤 雄二（部会長）
 委員 田村 兼吉
 委員 岡本 満喜子

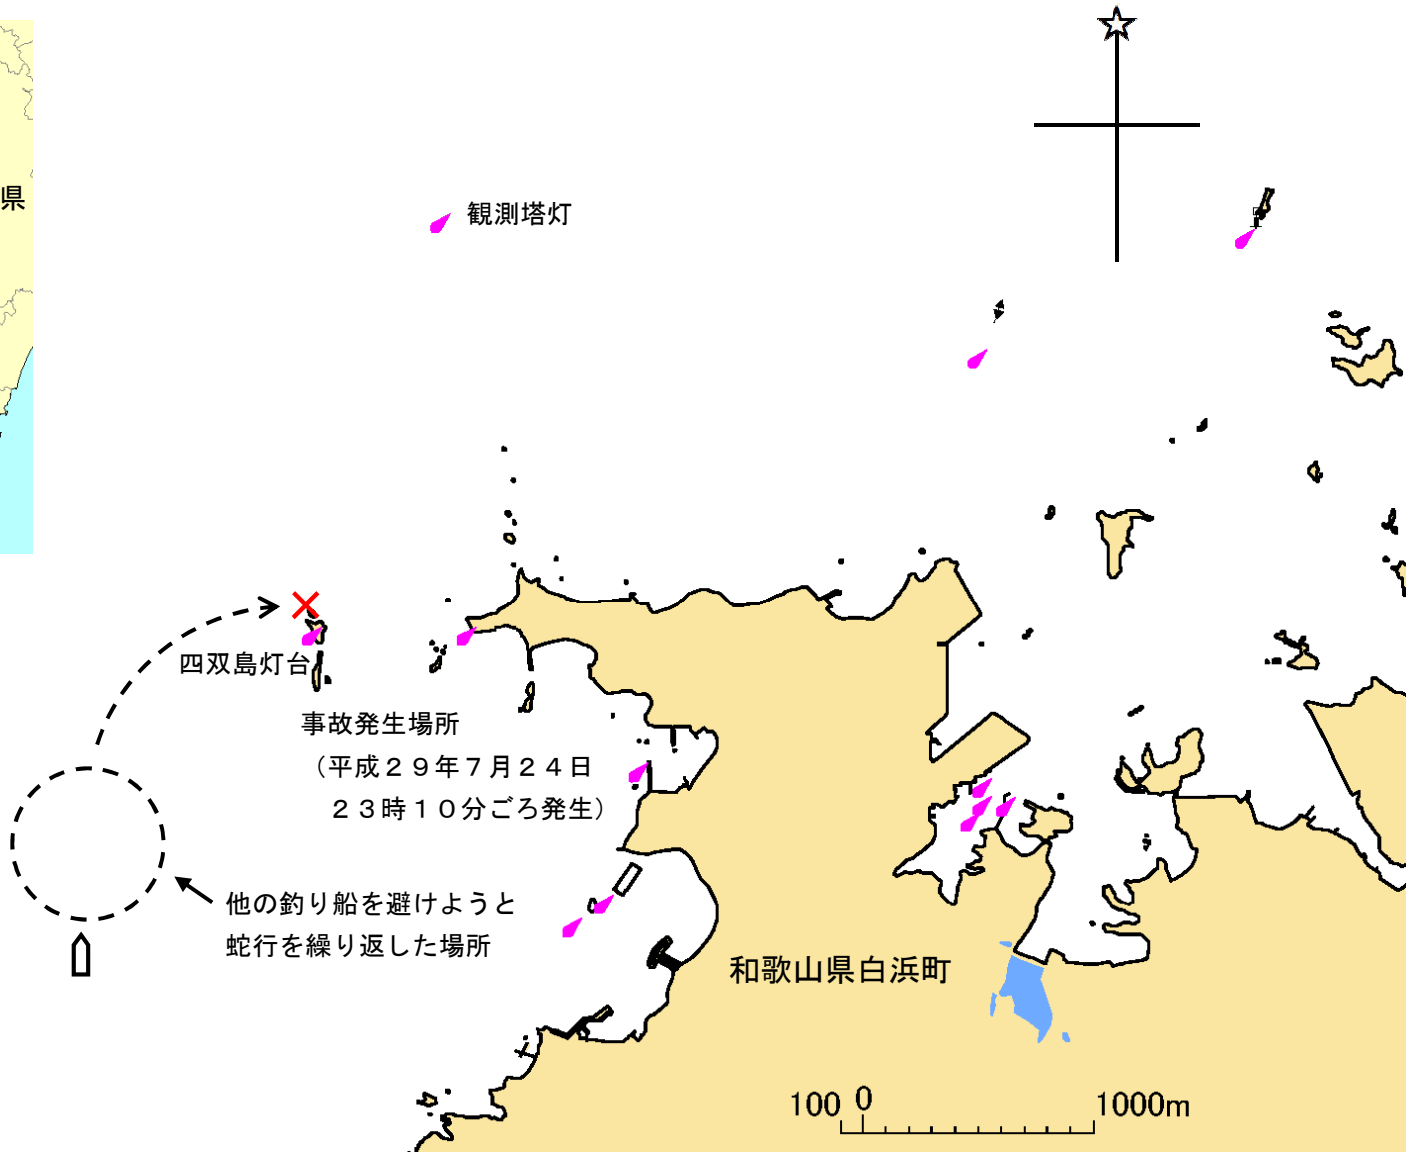
付図1 事故発生経過概略図

<p>船長は、釣り船を避けた後、前方に白色の灯光を認め、京都大学田辺中島高潮観測塔灯（以下「観測塔灯」という。）の灯光であるものと思い、観測塔灯の北方を東進するつもりで約11ノットの対地速力で航行を続けた。</p> <p>本船は、白色の灯光の北西方を右転中、船長が、同灯光が観測塔灯の灯質とは異なっているように思い、GPSプロッターを見て四双島灯台の灯光であることに気付いた直後、23時10分ごろ四双島北西方の干出浜に乗り揚げた。</p> <p>船長及び同乗者3人は、同乗者の1人が118番通報を行って来援した巡視船に移乗して文里港へ向かった。</p> <p>本船は、25日にクレーン付き台船で引き揚げられて田辺市所在のマリーナまで運ばれた後、陸揚げされた。</p> <p>同乗者の1人は、船体に身体を打ち付け、後日、医院で診察を受けて肋骨骨折等と診断された。</p> <p>（付図1 事故発生経過概略図 参照）</p>
<p>その他の事項</p>	<p>本船の喫水は、船首尾共に約0.3mであった。</p> <p>海図W74（田辺港、2万分の1）によれば、四双島周辺には干出浜が拡延している。</p> <p>船長は、これまで、夜間に本事故当時の釣り場付近から帰航した経験が多数あり、観測塔灯を針路目標としていた。</p> <p>観測塔灯は、灯質が、モールス符号白光、毎8秒にU（・・ー）、光達距離が5海里（M）である。</p> <p>四双島灯台は、灯質が、単閃白光、毎4秒に1閃光、光達距離が5Mである。</p> <p>船長は、ふだん、夜間に航行する際、目視及びGPSプロッターで船位の確認を行っていた。</p> <p>船長は、本事故当日に家族と共に健康診断を受けており、家族の健康状態について不安を感じていたため、本事故当時、GPSプロッターに表示された往路の航跡をたどって帰航するつもりでいたものの、考え事をしていて同プロッターで船位の確認を行うことを失念していた。</p>
<p>分析</p> <p>乗組員等の関与</p> <p>船体・機関等の関与</p> <p>気象・海象等の関与</p> <p>判明した事項の解析</p>	<p>あり</p> <p>なし</p> <p>なし</p> <p>本船は、文里港に向けて帰航中、船長が、GPSプロッターで船位の確認を行っていなかったことから、四双島灯台の灯光を観測塔灯の灯光と見間違えていることに気付かず、四双島北西方の干出浜に向けて右転して乗り揚げたものと考えられる。</p> <p>船長は、GPSプロッターを作動させていたものの、家族の健康状</p>
