## 船舶事故調査報告書

平成30年1月10日  
 運輸安全委員会（海事専門部会）議決  
 委員 佐藤 雄二（部会長）  
 委員 田村 兼吉  
 委員 岡本 満喜子

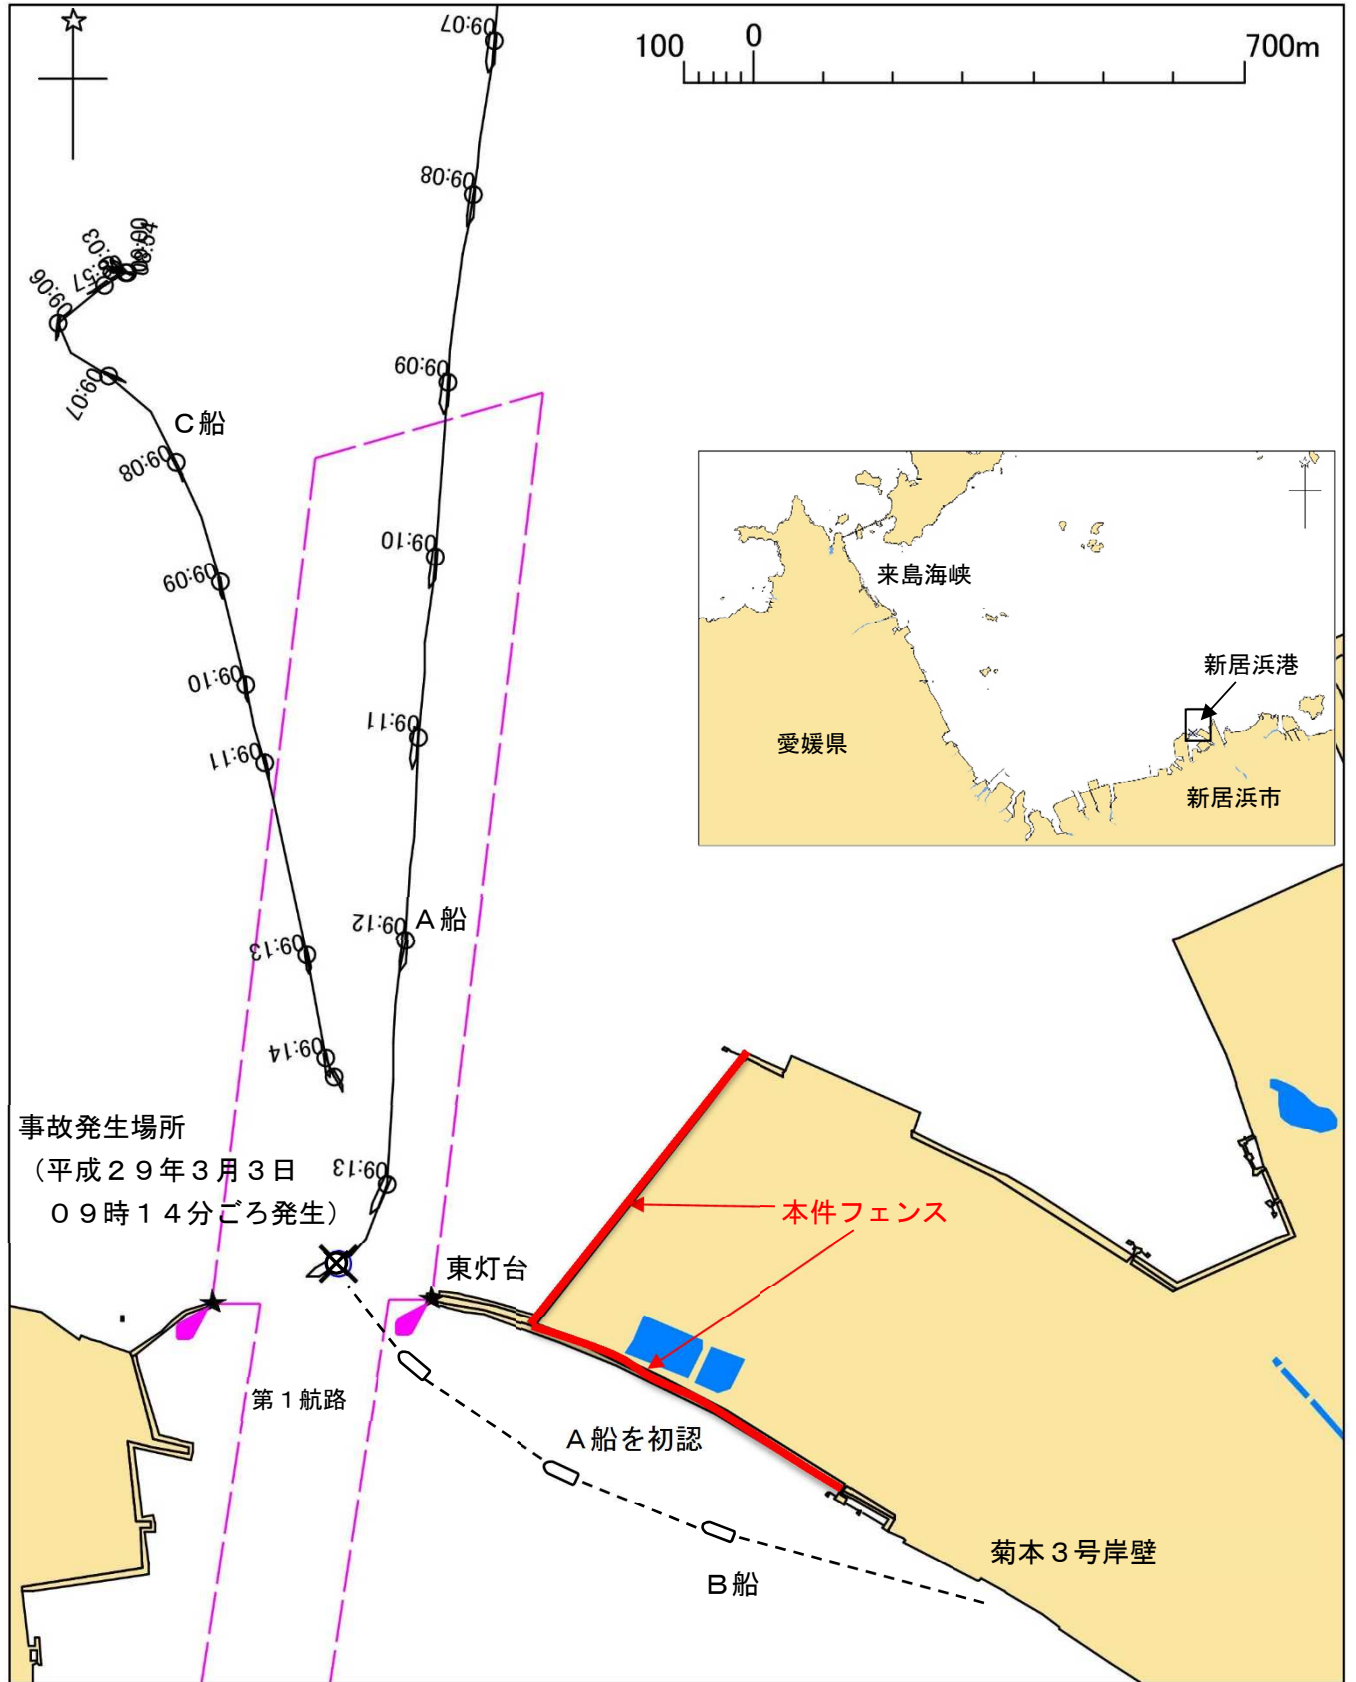
付図1 事故発生経過概略図

<p>ができると思い、第1航路に入航しようとして右舵約2°を取った。</p> <p>B船は、緩やかに右転中、船長Bが、A船と東灯台の間に向けて右舵10°～15°を取って右転を続けた。</p> <p>B船は、船長BがA船と東灯台の間を通過することができないと判断し、機関を全速力後進としたが、A船と衝突した。</p> <p>船長Bは、機関を中立運転とし、B船の乗組員の安全確認及び損傷状況を確認した後、B社に本事故の発生を報告し、118番通報を行った。</p> <p>(付図1 事故発生経過概略図、付表1 A船のAIS記録(抜粋)参照)</p>
<p>その他の事項</p>	<p>A船は、GPSプロッター、電子海図情報表示装置、船舶自動識別装置(AIS)及びVHF無線電話の電源を入れ、電子ホーンを装備し、本事故当時、機器等の故障及び不具合はなかった。</p> <p>A船の航海士は、着岸準備のため船首配置についていたが、準備作業を行っていて、周囲を見ていなかった。</p> <p>船長Aは、新居浜港に入港した経験が約15～20回あり、前回入港したのが約1年前で、A船での入港は初めてであった。</p> <p>船長Aは、ふだん第1航路を通航して入航する際、同航路の右側を約6～7knの速力で航行していたが、本事故当時、第1航路に入航する頃、右舷方から出発したC船との距離を隔てるために同航路の左側に寄って増速したもので、C船を避けた後、針路を同航路の右側に戻し、ふだんの速力に減じておけば良かったと本事故後に思った。</p> <p>B船は、GPSプロッター及びVHF無線電話の電源を入れ、電子ホーンを装備し、本事故当時、機器等の故障及び不具合はなかった。</p> <p>船長Bは、新居浜港に入港した経験が月に約7～8回あり、B船が着岸する岸壁のほとんどが菊本3号岸壁であった。</p> <p>船長Bは、いつもと同じ針路、速力で出航していたが、A船を初認した際、速力を減じ、接近するA船に対して汽笛による注意喚起信号を行っていれば良かったと本事故後に思った。</p> <p>船長Bは、東灯台から距離を離し、大きく右転して第1航路に入航していれば、互いに早めに行き会い状況を確認することができたと本事故後に思った。</p> <p>船長Aは、目を凝らして見れば、本件フェンスを透かしてB船を視認できたかもしれない、また、レーダーを見ていればB船を探知していることに気付いたかもしれないと本事故後に思った。</p> <p>船長Bは、本件フェンスを透かしてA船を視認することはできない、また、レーダーを起動していたとしてもA船を探知することはできなかったと本事故後に思った。</p> <p>本件フェンスは、地面から頂部までの高さが約8mで、上半分の約4mが透過率50%、下半分の約4mが透過率0%の溶融亜鉛メッキ</p>
