## 船舶事故調査報告書

平成30年1月10日  
 運輸安全委員会（海事専門部会）議決  
 委員 佐藤 雄二（部会長）  
 委員 田村 兼吉  
 委員 岡本 満喜子

事故種類	衝突
発生日時	平成29年3月8日 23時56分ごろ
発生場所	香川県高松市 <sup>おぎ</sup> 男木島東方沖（備讃瀬戸東航路） 男木島灯台から真方位091° 3.1海里（M）付近 （概位 北緯34° 26.0′ 東経134° 07.4′）
事故の概要	ケミカルタンカー <sup>キョーヤン ドリーム</sup> KEOYOUNG DREAM1 は、東進中、また、貨物船 <sup>ひろえい</sup> 広栄丸は、東進中、両船が衝突した。 KEOYOUNG DREAM1 は、右舷船首部外板に擦過傷を生じ、また、広栄丸は、左舷中央部外板に凹損等を生じた。
事故調査の経過	平成29年3月10日、主管調査官（広島事務所）ほか1人の地方事故調査官を指名した。 原因関係者から意見聴取を行った。
事実情報 船種船名、総トン数 船舶番号、船舶所有者等 L×B×D、船質 機関、出力、進水等	A ケミカルタンカー KEOYOUNG DREAM1（パナマ共和国籍）、2,823トン 9764192（IMO番号）、KY MARITIME S.A 89.96m×14.40m×7.50m、鋼 ディーゼル機関、2,427kW、2016年6月30日 B 貨物船 広栄丸、199トン 136125、広栄汽船有限会社 56.66m×9.40m×5.50m、鋼 ディーゼル機関、735kW、平成13年2月9日
乗組員等に関する情報	A 船長A（大韓民国籍） 男性 69歳 一級航海士免状（大韓民国発給）締約国資格受有者承認証 船長（パナマ共和国発給） 航海士A <sub>1</sub> （大韓民国籍） 男性 26歳 三級航海士免状（大韓民国発給）締約国資格受有者承認証 二等航海士（パナマ共和国発給） B 船長B 男性 49歳 五級海技士（航海）（履歴限定） 免許年月日 平成4年8月4日 免状交付年月日 平成28年8月18日 免状有効期間満了日 平成33年8月17日

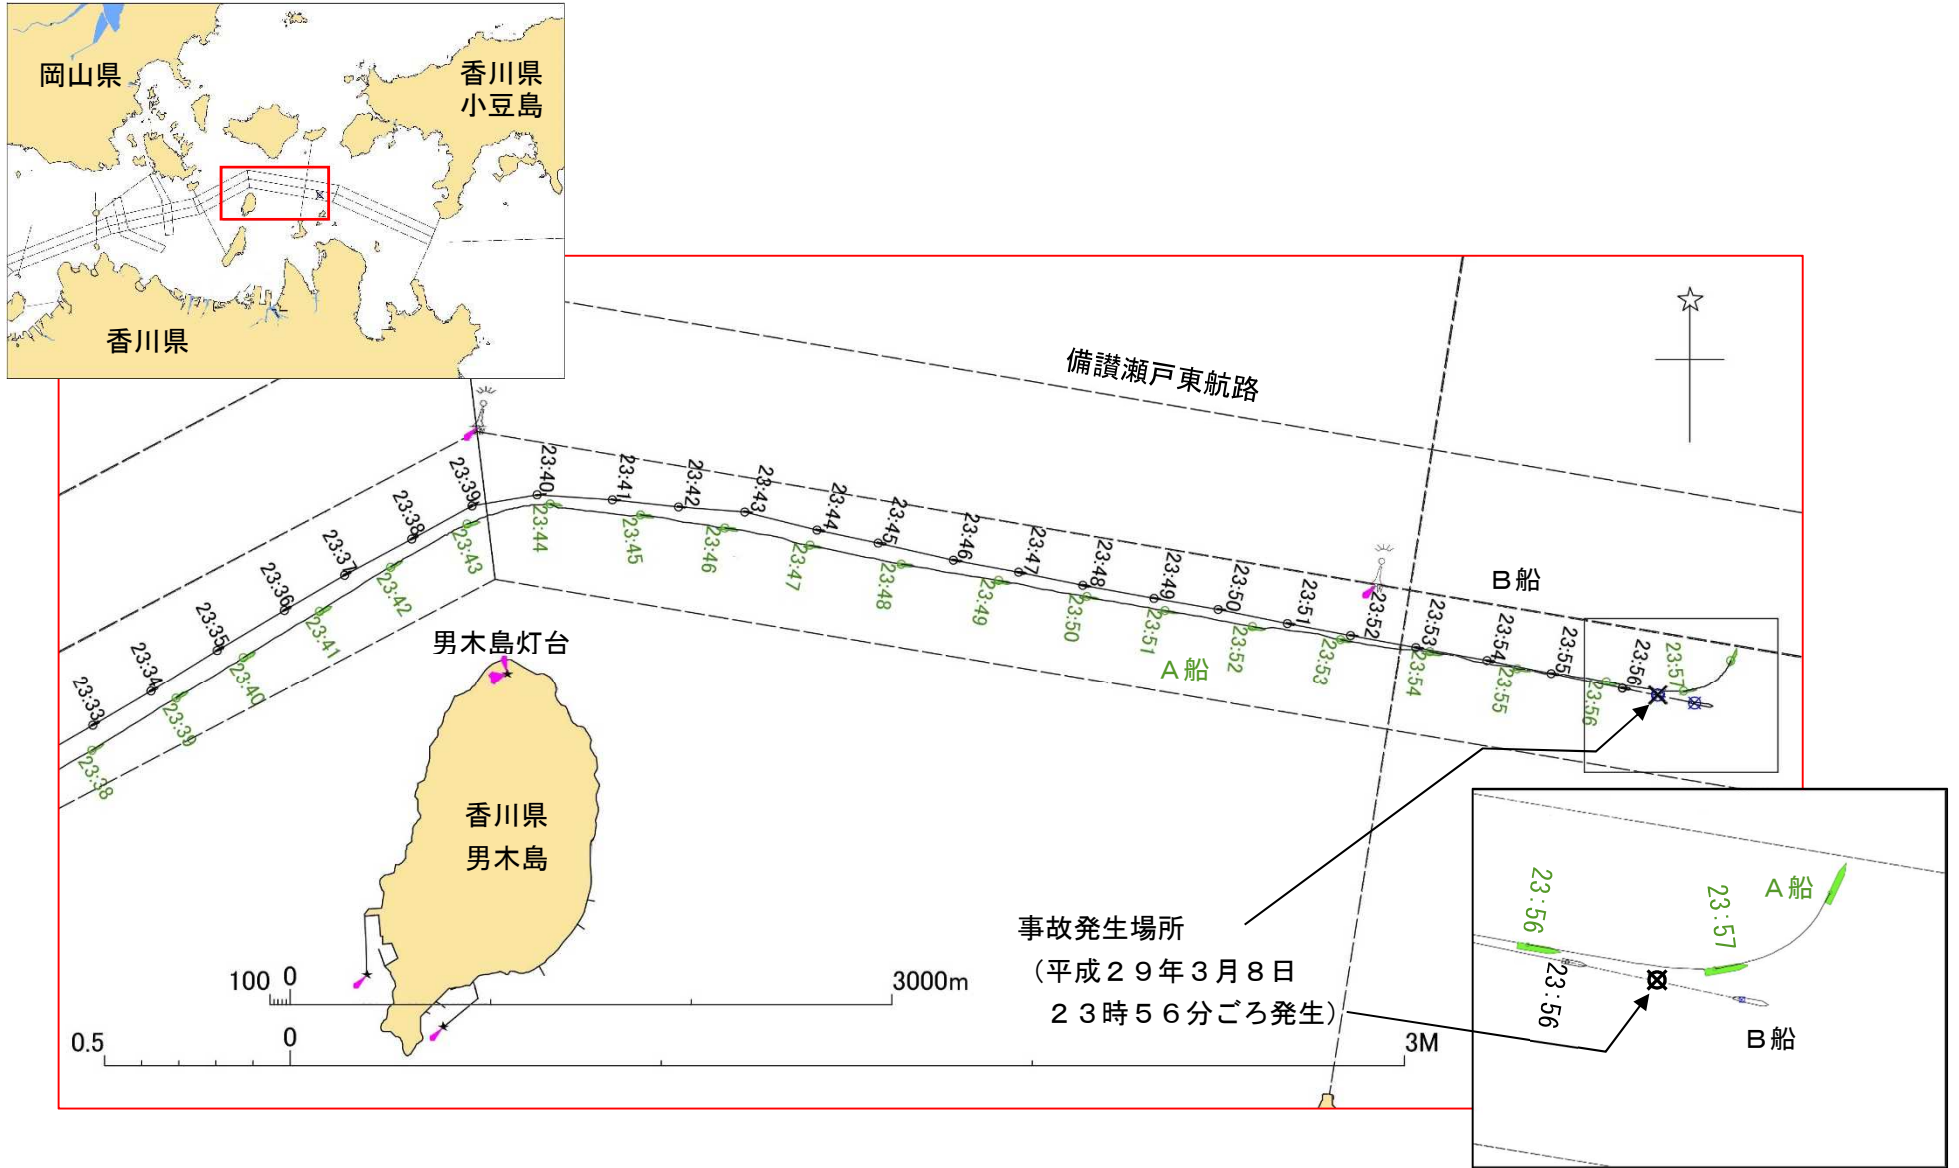
付図1 事故発生経過概略図

<p>直についた。</p> <p>B船は、22時40分ごろ備讃瀬戸東航路に入航し、航海士Bが、23時39分ごろ男木島北方沖で転針した際、右舷船尾方約1MのところA船を視認し、いずれA船がB船の進路を避けて左右どちら側かを追い越していくものと思い、備讃瀬戸東航路の東航レーンの中央付近を約100°の針路で航行した。</p> <p>B船は、航海士Bが、A船に追い越される場所はもう少し先であると思い、次の変針予定場所のことを気にしながら航行中、レーダーで後方を確認したところ、A船との距離が近いと感じ、左舷船尾方至近に接近したA船を視認して右舵約40°を取ったが、A船と衝突した。</p> <p>船長Bは、衝撃を感じて昇橋し、VHF無線電話（以下「VHF」という。）で備讃瀬戸海上交通センターに本事故の発生を通報してB船の損傷を確認した後、B船の運航者に連絡した。</p> <p>（付図1 事故発生経過概略図、付表1 A船のAIS記録（抜粋）、付表2 B船のレーダー映像追尾記録（抜粋）参照）</p>
<p>その他の事項</p>	<p>A船は、航海速力が約13.3knで、レーダー2台、GPSプロッター、AIS及びVHFの電源を入れ、汽笛を装備し、機器等の故障及び不具合はなく、電子海図情報表示装置を備えていなかった。</p> <p>航海士A<sub>1</sub>は、航海士として備讃瀬戸東航路の通航経験が2年以上あった。</p> <p>B船は、航海速力が約10.5knで、レーダー2台のうち3Mレンジに設定したレーダー1台、GPSプロッター及びVHFの電源を入れ、エアホーンを装備し、機器等の故障及び不具合はなかった。</p> <p>航海士Bは、平成20年からB船の甲板員として乗船し、平成27年に一等航海士となって備讃瀬戸東航路の通航経験が幾度もあった。</p> <p>航海士Bは、男木島北方沖で後方約1MにA船を視認した際、備讃瀬戸東航路には速力制限があるので、A船の速力は約12～13knと思い、A船に追い付かれるのは約30分後だと判断した。</p>
<p>分析</p> <p>乗組員等の関与</p> <p>船体・機関等の関与</p> <p>気象・海象等の関与</p> <p>判明した事項の解析</p>	<p>A あり、B あり</p> <p>A なし、B なし</p> <p>A なし、B なし</p> <p>A船は、備讃瀬戸東航路を東進中、航海士A<sub>1</sub>が、入港予定時刻を調べる目的で船橋後部の海図室に入っていて、見張りを行っていなかったことから、B船に気付かずに航行を続け、B船と衝突したものと考えられるが、航海士A<sub>1</sub>から十分な情報が得られず、航海士A<sub>1</sub>のB船の存在に関する認識状況については明らかにすることができなかった。</p> <p>B船は、備讃瀬戸東航路を東進中、航海士Bが、いずれA船がB船</p>

<p>の進路を避けて追い越していくものと思ひ、後方の見張りを適切に行っていないことから、左舷後方から針路を保持したままB船に向かってくるA船に気付かずに航行を続け、A船と衝突したものと考えられる。</p> <p>航海士Bは、男木島北方沖で後方約1MにA船を視認した際、備讃瀬戸東航路には速力制限があるので、A船の速力は約12～13knと思ひ、A船に追い付かれるのは約30分後だと判断したことから、次の変針予定場所のことに意識を向けていたものと考えられる。</p>
<b>原因</b>	<p>本事故は、夜間、備讃瀬戸東航路において、A船及びB船が東進中、航海士A<sub>1</sub>が、船橋後部の海図室で入港時刻を調べていて、見張りを行わず、また、航海士Bが、いずれA船がB船の進路を避けて追い越していくものと思ひ、後方の見張りを適切に行っていないため、両船が衝突したものと考えられる。</p>
<b>参考</b>	<p>今後の同種事故等の再発防止に役立つ事項として、次のことが考えられる。</p> <ul style="list-style-type: none"> <li>・航行中は、周囲の状況を憶断することなく、適切な見張りを行うこと。</li> <li>・速力制限区間内は、法定速力を超えて航行しないこと。</li> </ul>
