船舶事故調査報告書

平成30年1月10日
 運輸安全委員会（海事専門部会）議決
 委員 佐藤 雄二（部会長）
 委員 田村 兼吉
 委員 岡本 満喜子

事故種類	火災
発生日時	平成29年7月28日 12時15分ごろ
発生場所	愛媛県宇和島市九島東方沖 宇和島港 戎山防波堤灯台から真方位308° 1,000m付近 （概位 北緯33° 13.9′ 東経132° 32.1′）
事故の概要	漁船住吉丸は、航行中、火災が発生した。 住吉丸は、甲板及び機関室に焼損を生じた。
事故調査の経過	平成29年7月31日、本事故の調査を担当する主管調査官（広島事務所）ほか1人の地方事故調査官を指名した。 原因関係者から意見聴取を行った。
事実情報 船種船名、総トン数 船舶番号、船舶所有者等 L×B×D、船質 機関、出力、進水等	漁船 住吉丸、4.2トン EH3-81973（漁船登録番号）、個人所有 9.49m（Lr）×2.81m×1.07m、FRP ディーゼル機関、漁船法馬力数70、昭和58年10月4日
乗組員等に関する情報	船長 男性 45歳 一級小型船舶操縦士・特殊小型船舶操縦士・特定 免許登録日 平成16年4月8日 免許証交付日 平成27年5月15日 （平成32年5月14日まで有効）
死傷者等	なし
損傷	甲板及び機関室に焼損（全損）
気象・海象	気象：天気 曇り、風向 北西、風力 3、視界 良好、気温 約33℃ 海象：海上 平穏、潮汐 下げ潮の初期
事故の経過	本船は、船長が1人で乗り組み、九島北西方沖に設置した生け簀の揚網等の目的で、宇和島市宇和島港の係留場所から出発した。 本船は、生け簀の揚網作業を終えた後、船長が潮の状況を確認しようと思い、平成29年7月28日11時30分ごろ生け簀の設置場所を出発して九島を反時計回りに航行を開始した。 本船は、主機を回転数毎分約1,000にかけて九島南西方沖を南東進中、11時40分ごろ「機関室囲いに取り付けられた煙突の取付

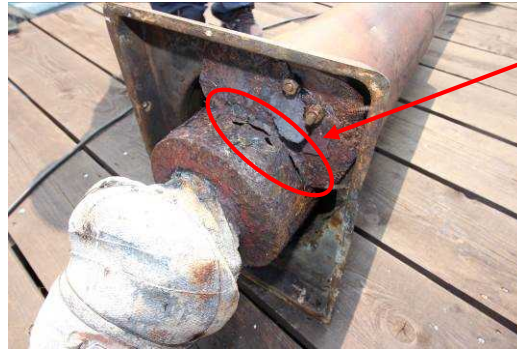
写真2 排気管亀裂部（消防本部提供）

本船は、九島東方沖を北西進中、主機の排気ガスが排気管の亀裂部から漏えいした状態で主機の運転が続けられたことから、高温の排気ガスが煙突取付部の木材と接触して出火したものと考えられる。

本船は、排気管が長期間使用されたことによる経年劣化で亀裂が生じ、排気ガスが漏えいした可能性があると考えられる。

<p>の排気ガスが煙突取付部の木材と接触して出火したものと考えられる。</p>
<p>参考</p>	<p>今後の同種事故等の再発防止及び被害の軽減に役立つ事項として、次のことが考えられる。</p> <ul style="list-style-type: none"> ・ 高温と接触する可能性のある部分に木材を使用しないこと。 ・ 排気管からの排気ガスの漏えいに注意するとともに、定期的に排気管の点検を行うこと。 ・ 発煙を認めて初期消火作業を行った場合、完全に鎮火したことを確認すること。 ・ 機関室には、火災探知装置を設置することが望ましい。

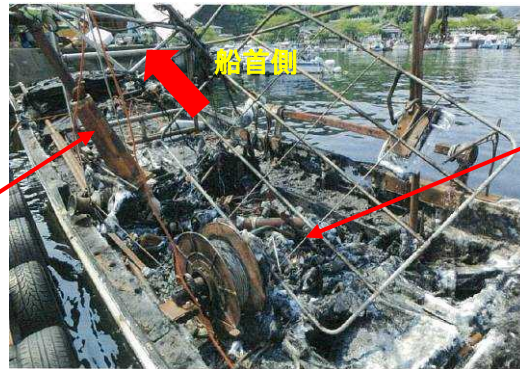
写真3 焼損状況（船首側）

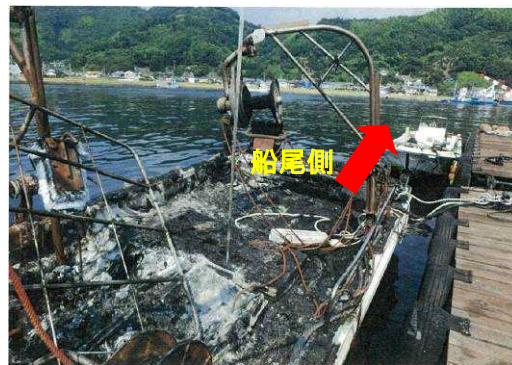
写真4 焼損状況（船尾側）
