# 船舶事故調査報告書

平成30年1月24日

事故種類	転覆
発生日時	平成29年7月21日 19時40分ごろ
発生場所	愛媛県伊方町梶谷鼻東方沖 伊予三崎港三崎第1防波堤灯台から真方位117° 2.0海里 (M) 付近 (概位 北緯33° 22.5′ 東経132° 09.3′)
事故の概要	交通船清栄丸は、転覆したミニボート（船名なし）及び別のミニボート（船名なし）をえい航中、転覆した。 清栄丸は、船外機の濡損等を生じ、また、転覆したミニボート（船名なし）は、沈没した。
事故調査の経過	平成29年7月24日、本事故の調査を担当する主管調査官（広島事務所）ほか1人の地方事故調査官を指名した。 原因関係者から意見聴取を行った。
事実情報 船種船名、総トン数 船舶番号、船舶所有者等 L×B×D、船質 機関、出力、進水等	A 交通船 清栄丸、0.2トン EH3-54478（漁船登録番号）、個人所有 4.27m (Lr) × 1.40m × 0.49m、FRP ガソリン機関（船外機）、11kW、平成2年4月22日 第281-41406号（船舶検査済票の番号） B ミニボート（船名なし）、総トン数なし なし、個人所有 約3.0m×約1.0m×約0.5m、FRP ガソリン機関（船外機）、1.45kW、不明 C ミニボート（船名なし）、総トン数なし なし、個人所有 約1.66m×約1.26m×約0.43m、FRP 機関なし、不明
乗組員等に関する情報	船長A 男性 52歳 二級小型船舶操縦士 免許登録日 平成20年3月4日 免許証交付日 平成29年3月14日 (平成35年3月3日まで有効) 同乗者A 男性 71歳

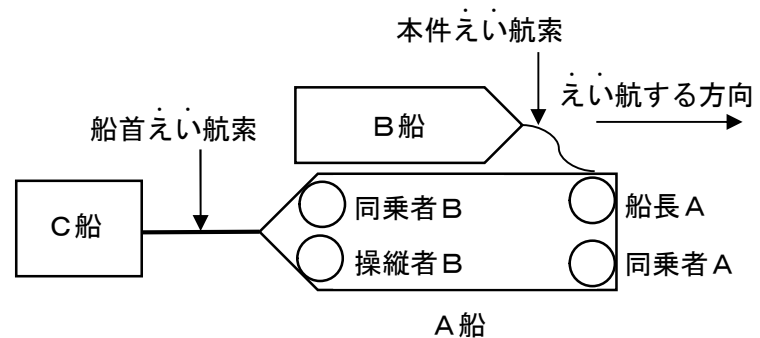
図1 A船のえい航状態及び乗船していた4人の配置の状況

A船は、船長Aが、C船のえい航索（以下「船首えい航索」という。）をA船の船首部に繋ぎ、本件えい航索を持った状態で機関を後進にかけたところ、A船の排水口から船内に海水が更に流入するのを認めたものの、B船を海面に降ろして軽くなったので、名取漁港まで航行できると思い、A船に4人を乗せ、B船及びC船を引く態勢でえい航を続けた。（図1参照）

A船は、船長AがB船及びC船をえい航中、B船が沈み始め、B船により横引きされる状態となったものの、どうすることもできず、19時40分ごろB船が沈没するとともに転覆した。

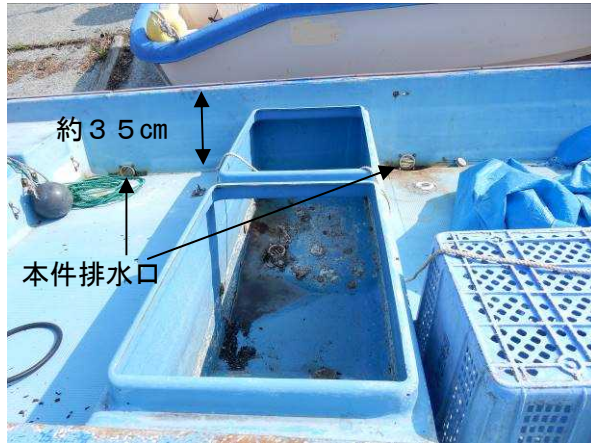
写真2 本件排水口の位置（船内）

A船は、デッキ上面からブルワーク上面までの垂直距離が約35cmであり、船体後部のブルワークに直径約5cmの排水口（以下「本件排水口」という。）が4か所（片舷2か所）あり、本件排水口の下端が軽貨喫水線の上方約5cmのところ設けられていた。（写真2、写真3参照）

船長Aは、B船の搬送と操縦者B及び同乗者Bの救助とを同時に行ったので、A船が最大搭載人員の重量を超え、船体後部の本件排水口から海水が流入したと本事故後に思った。

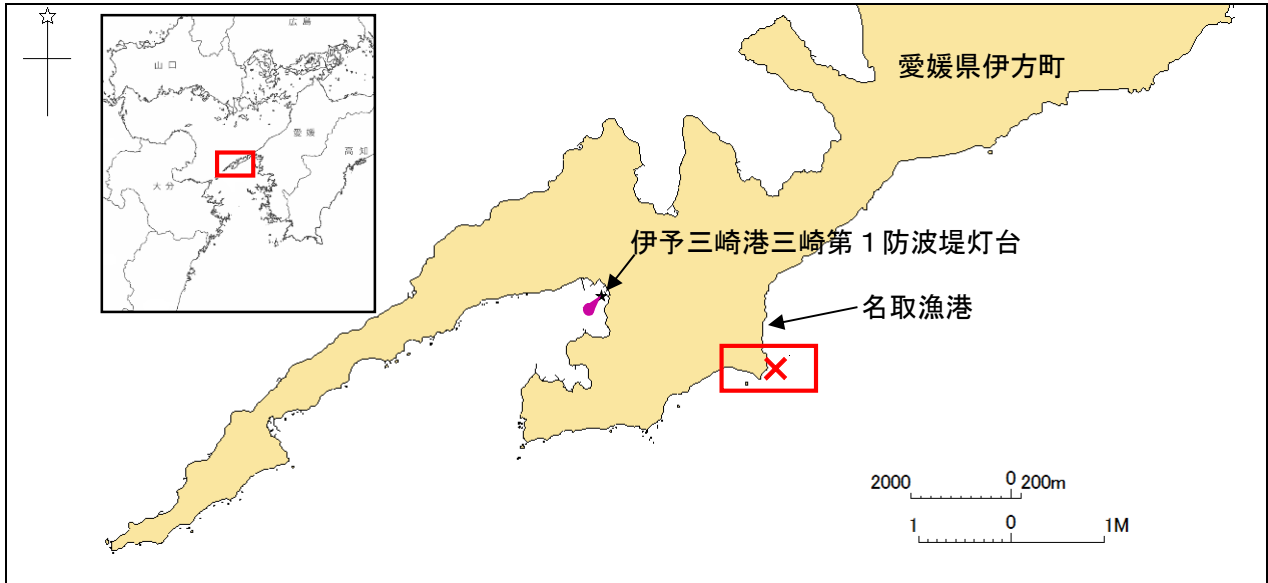
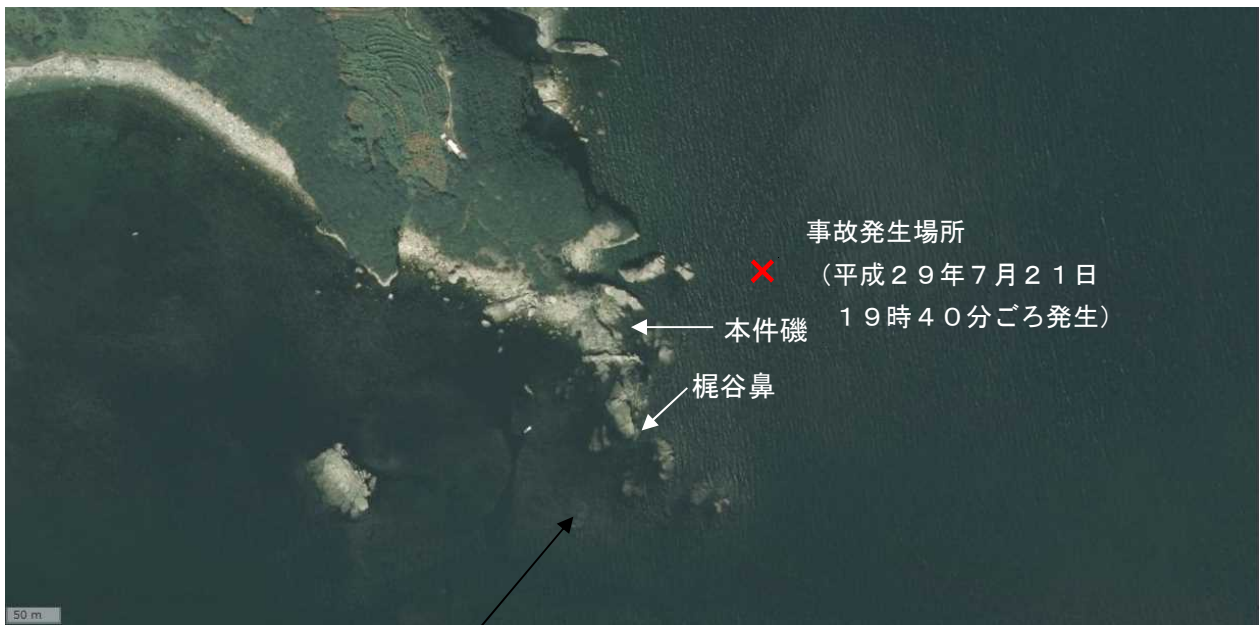
付図1 事故発生経過概略図

同乗者Bが漂流し、  
流れ着いた干出岩
