船舶事故調査報告書

事故種類	衝突（防波堤）
発生日時	平成29年4月4日 14時33分ごろ
発生場所	愛媛県松山市松山港第2区 松山港外港2号防波堤北灯台から真方位163°500m付近 （概位 北緯33°51.8′、東経132°42.0′）
事故の概要	巡視艇いよざくらは、訓練中、防波堤に衝突した。 いよざくらは、次席機関長が死亡し、右舷船首部外板等の擦過傷を、防波堤に擦過痕をそれぞれ生じた。
事故調査の経過	平成29年4月10日、本事故の調査を担当する主管調査官（広島事務所）ほか1人の地方事故調査官を指名した。 原因関係者から意見聴取を行った。
事実情報 船種船名、総トン数 船舶番号、船舶所有者等 L×B×D、船質 機関、出力、進水等	巡視艇 いよざくら、24トン 141143、国土交通省 19.60×4.50m×2.34m、鋼-アルミニウム合金 ディーゼル機関2基、1,498kW（合計）、平成21年10月20日
乗組員等に関する情報	船長 男性 58歳 四級海技士（航海） 免許年月日 昭和60年3月29日 免状交付年月日 平成27年12月7日 免状有効期間満了日 平成32年3月28日 機関長 男性 50歳 四級海技士（機関） 免許年月日 平成6年11月30日 免状交付年月日 平成26年9月22日 免状有効期間満了日 平成31年11月29日 次席機関長 男性 51歳 三級海技士（機関） 免許年月日 平成2年8月22日 免状交付年月日 平成27年2月4日 免状有効期間満了日 平成32年3月24日
死傷者等	死亡 1人（次席機関長）

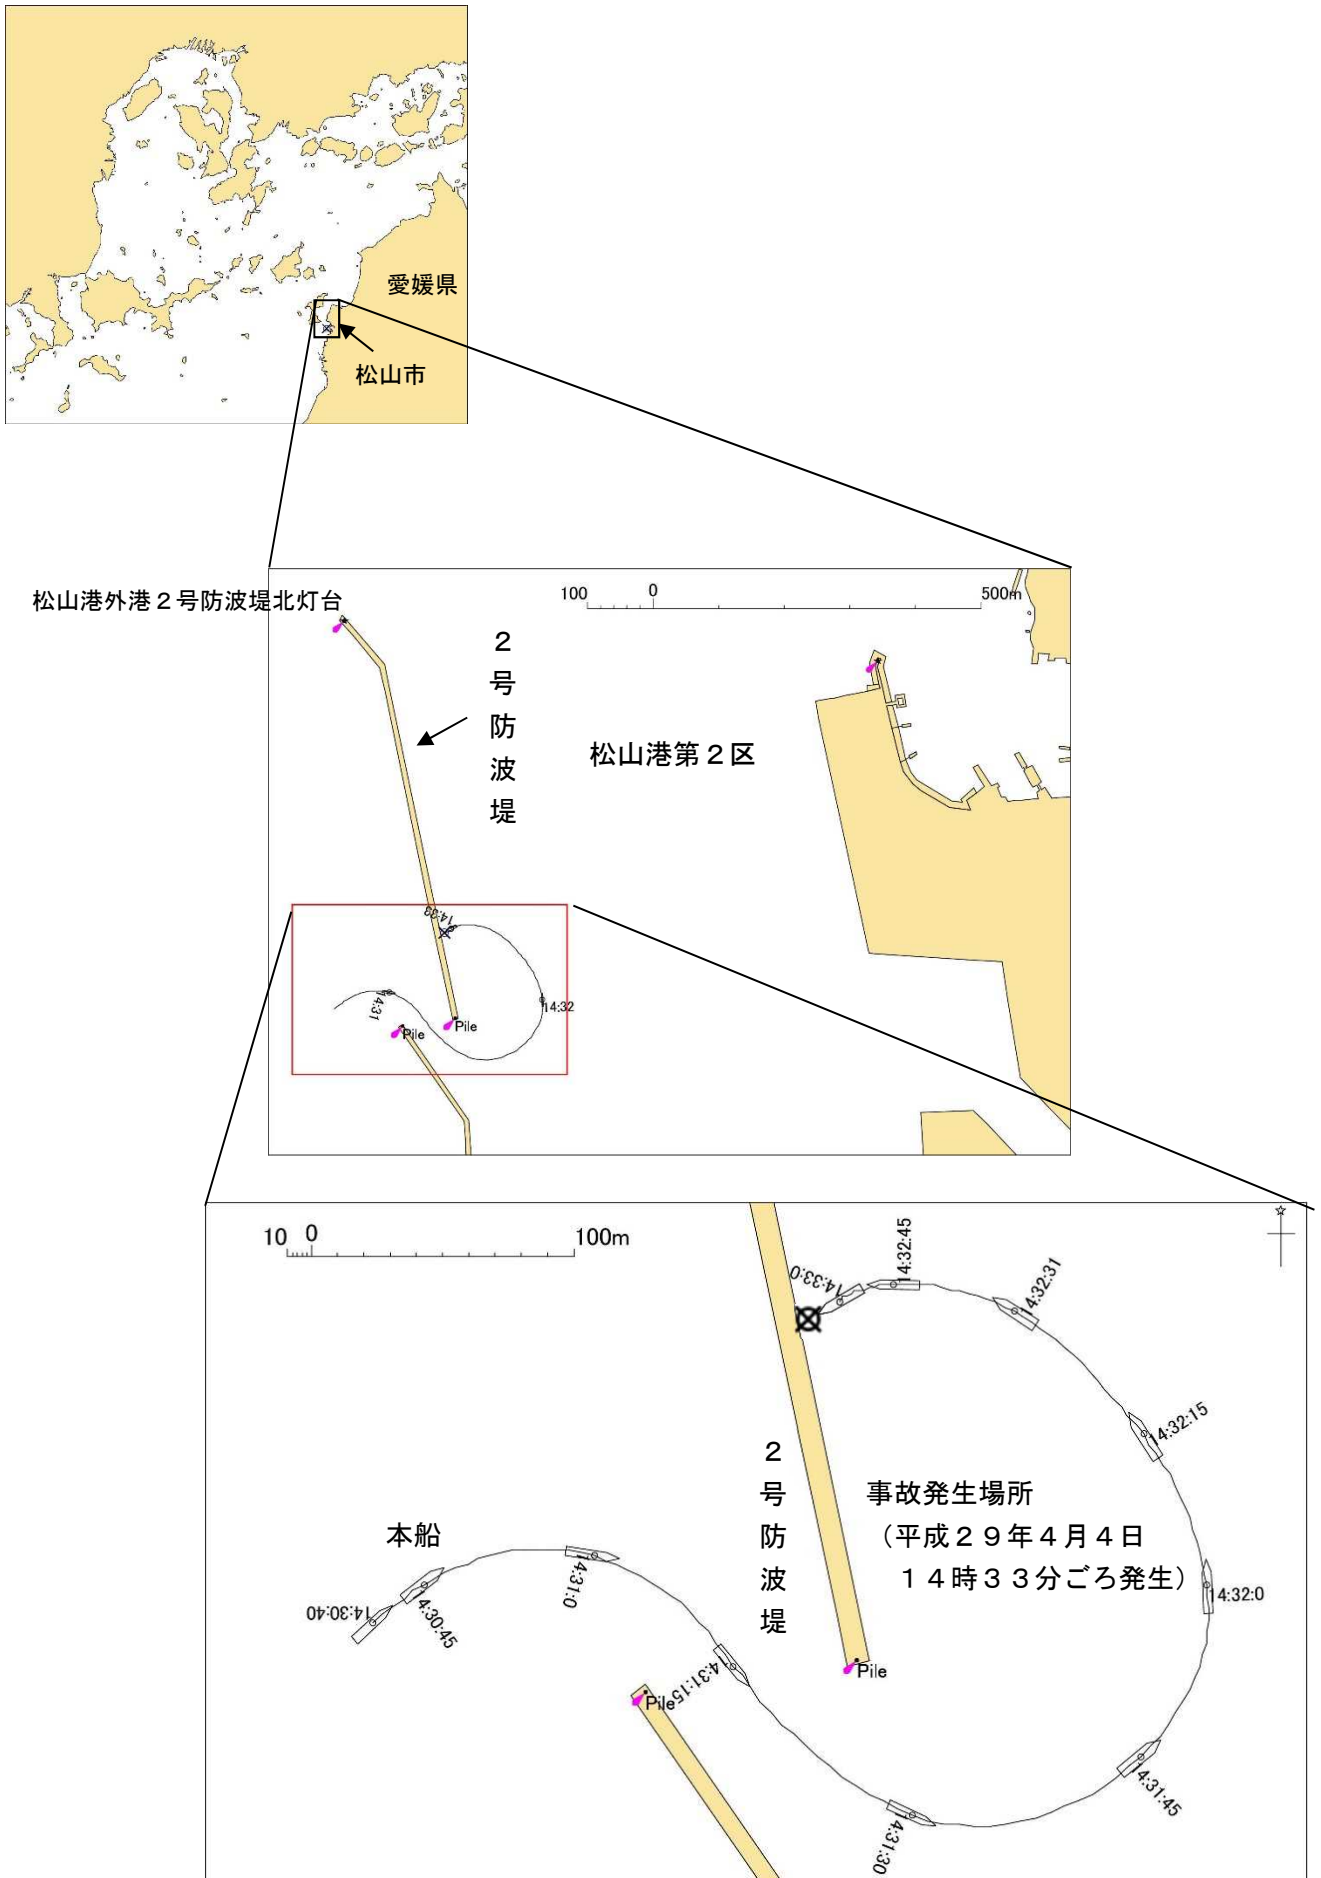
付図1 推定航行経路図

<p>損傷</p>	<p>本船 右舷船首部外板及び右舷中央部から船尾部にかけての外板に擦過傷 防波堤 擦過痕</p>
<p>気象・海象</p>	<p>気象：天気 晴れ、風 なし、視界 良好 海象：海上 平穏、潮汐 高潮時</p>
<p>事故の経過</p>	<p>本船は、船長、機関長、次席船長及び次席機関長ほか6人（以下「航海士補A」、「航海士補B」、「航海士補C」、「航海士補D」、「機関士補A」及び「機関士補B」という。）が乗り組み、乗組員の異動に伴う慣熟訓練として投揚錨訓練、機側運転訓練及び応急操舵訓練を行った後、防波堤に船首着けして移乗訓練を行う目的で、松山港第2区の外港2号防波堤（以下「2号防波堤」という。）の東面に向かった。</p> <p>本船は、船長が操舵室中央の操舵スタンド後方の椅子に腰を掛けて手動操舵で操船に当たり、機関長が船長の左側で機関操縦スタンドの後方に立ち、2号防波堤の南端付近で、次席機関長以外の乗組員7人が船首部配置につき、約8ノット（kn）の速力（対地速力、以下同じ。）から減速しながら緩やかに左回頭をしていた。</p> <p>航海士補Aは、慣熟訓練用に使用していた3個の連絡用トランシーバを全て船首部配置用として持参していたことに気付き、そのうちの1個を操舵室用として戻すこととし、後部甲板を経て操舵室に向かった。</p> <p>本船は、船長が、2号防波堤までの距離が約20～30mとなったので、両舷主機の操縦レバーを左手で握り、同時に操作して主機を中立運転とし、続いて微速力後進としたが、主機が後進にかからなかったため、両舷主機の操縦レバーを全速力後進とした。</p> <p>船長は、主機が後進にかからない旨叫んだ。</p> <p>航海士補B及び機関士補Aは、本船の速力が減速されない状態で、2号防波堤に接近することに不安を感じ、振り返って操舵室を見ると船長が手振りで後進にかからない旨を伝えようとしているように見えた。</p> <p>次席船長は、船首部配置についていたところ、2号防波堤までの距離が約10mとなっても本船が減速しないことに気付き、船首部にいた他の乗組員5人に衝撃に備えて身構えるよう指示し、航海士補Bが、防舷物を船首部の外板に当てた姿勢で、次席船長及び乗組員4人が体を低くした姿勢でそれぞれ身構えた。</p> <p>航海士補Aは、トランシーバを届けた後、操舵室を出たところ、後部甲板で機関が後進にかからない旨の船長の声を聞き、行きあしが止まらずに2号防波堤に接近するのを認め、衝撃に備えて身構えた。</p> <p>本船は、船長及び機関長が衝撃に備えてそれぞれ身構え、平成29年4月4日14時33分ごろ、約2knの速力で、船首部が2号防波堤</p>

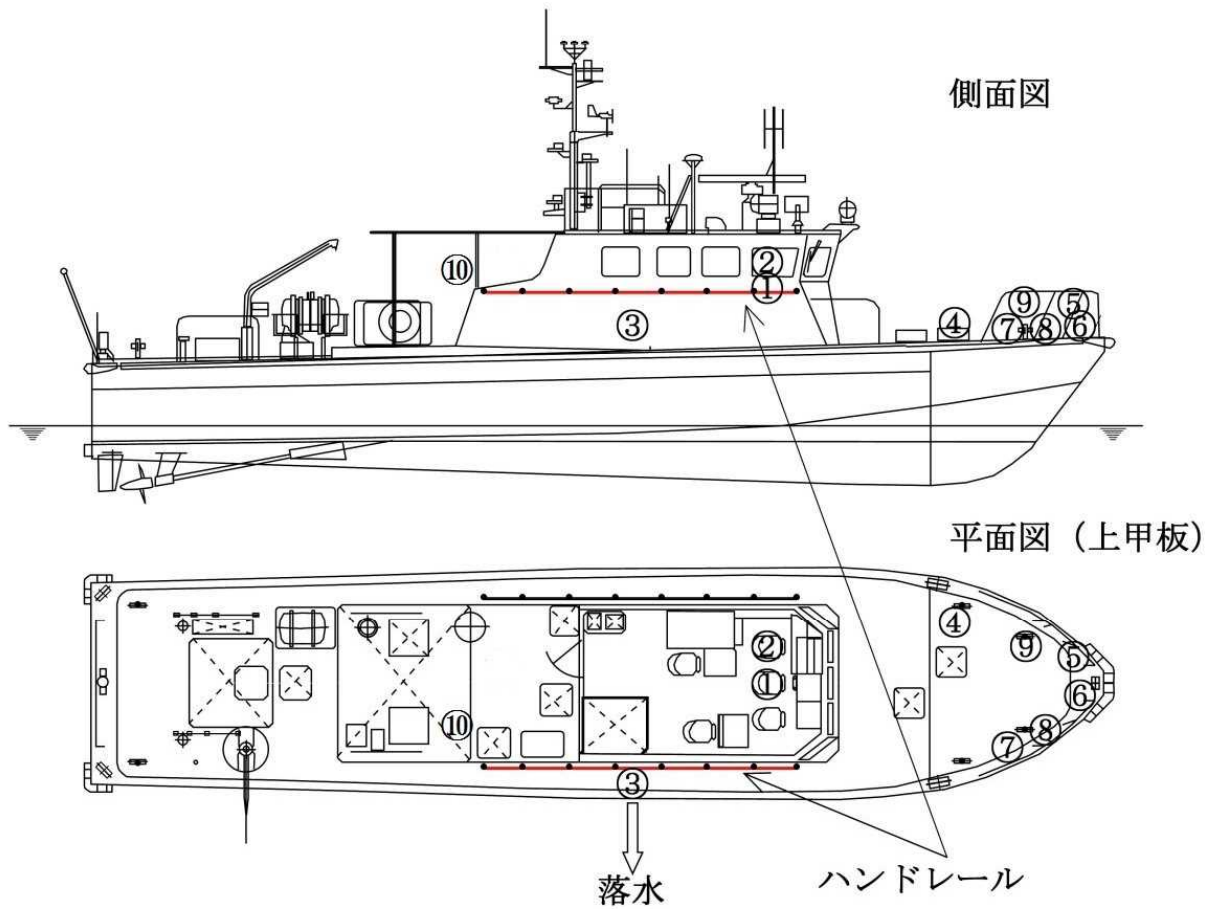
付図2 衝突直前の配置図

<p>に衝突した。</p> <p>航海士補 A 及び機関士補 B は、本船が 2 号防波堤に衝突した際、次席機関長が右舷側通路を後部甲板から前部甲板に向かって歩いているように見え、衝突した直後に右舷側に落水するところを目撃した。</p> <p>航海士補 C 及び機関士補 A は、次席機関長が本船から遠ざかる方向に平泳ぎで一かきするような動きを見た。</p> <p>機関長は、本船が急に左転を始め、機関の制御ができていないと感じたので、両舷主機の非常停止ボタンを右舷機、左舷機の順で押して機関を停止させた。</p> <p>航海士補 C 及び機関士補 A は、次席機関長が海中に潜ったように見えた。</p> <p>本船は、左回頭を続け、右舷船尾端が 2 号防波堤に再度衝突した。</p> <p>次席船長は、携帯電話で海上保安庁に本事故の発生を通報した。</p> <p>次席機関長は、来援した監視取締艇等によって収容され、プロペラ翼による出血死と検案された。</p> <p>(付図 1 推定航行経路図、付図 2 衝突直前の配置図、付表 1 GPS 記録 (抜粋) 参照)</p>
<p>その他の事項</p>	<p>本船は、Aクルー（5人）又はBクルー（5人）が交代で警備救難業務に従事し、乗組員全員が今年度となって初めて^{そら}本事故当日の朝、船長及び次席船長が協議し、Aクルー及びBクルーが合同で、慣熟訓練を行うことを決め、各乗組員に周知した。</p> <p>船長及び次席船長は、次席機関長に対し、移乗訓練の際の任務について特段の指示をしていなかった。</p> <p>次席機関長は、機側訓練及び応急操舵訓練において、初めて本船に乗船する機関長に対して注意事項の説明などを行っていた。</p> <p>次席機関長は、持病がなく、平成28年7月21日に行われた健康診断において、特段の指摘を受けず、本事故当日朝の点呼の際、健康状態に異常がないように見えた。</p> <p>船長及び機関長は、本船の発航前点検及び投揚錨訓練の際、前後進を繰り返し行っていたが、クラッチの切替えに不具合等を感じていなかった。</p> <p>船長は、ふだん移乗目的などで他船等に接近する際に後進テストを行っておらず、また、投揚錨訓練時に前後進を繰り返して異常がなかったため、移乗訓練で2号防波堤に接近した際、後進テストを行っていなかった。</p> <p>船長は、2号防波堤に接近した際、主機の操縦レバーを操作して主機を中立運転とし、続いて微速力後進としたが、主機が後進にかからず2号防波堤への衝突の危険を感じたのが、衝突の約10秒前で、操縦レバーの操作に必死だったので、精神的にも時間的にも船外マイクを使用する余裕がなかったと本事故後に思った。</p>
