船舶事故調査報告書

平成30年1月31日
 運輸安全委員会（海事専門部会）議決
 委員 佐藤 雄二（部会長）
 委員 田村 兼吉
 委員 岡本 満喜子

事故種類	乗組員死亡
発生日時	平成29年5月25日 13時05分ごろ
発生場所	愛媛県大洲市長浜港 長浜港東防波堤灯台から真方位068°200m付近 （概位 北緯33°37.2′ 東経132°29.5′）
事故の概要	砂利採取運搬船八幡丸は、クレーンの操作中、機関長が起伏ドラムに巻き込まれて死亡した。
事故調査の経過	平成29年5月29日、本事故の調査を担当する主管調査官（広島事務所）ほか1人の地方事故調査官を指名した。 原因関係者から意見聴取を行った。
事実情報 船種船名、総トン数 船舶番号、船舶所有者等 L×B×D、船質 機関、出力、進水等	砂利採取運搬船 八幡丸、487トン 132317、新井海運有限会社 70.91m×13.20m×7.15m、鋼 ディーゼル機関、1,471kW、平成6年1月9日
乗組員等に関する情報	船長 男性 64歳 五級海技士（航海） 免許年月日 昭和56年6月12日 免状交付年月日 平成27年3月9日 免状有効期間満了日 平成32年4月14日 機関長 男性 61歳 五級海技士（機関） 免許年月日 昭和54年6月15日 免状交付年月日 平成27年9月14日 免状有効期間満了日 平成33年2月9日
死傷者等	死亡 1人（機関長）
損傷	なし
気象・海象	気象：天気 晴れ、風 なし、視界 良好 海象：海上 平穏、潮汐 下げ潮の末期
事故の経過	本船は、船長及び機関長ほか3人が乗り組み、海砂約1,600tを積載し、‘清水で海砂を洗い流す作業’（以下「除塩作業」という。）を行う目的で、平成29年5月25日06時50分ごろ長浜港に向けて山口県防府市三田尻中関港 ^{みたじりなかのせき} を出港した。

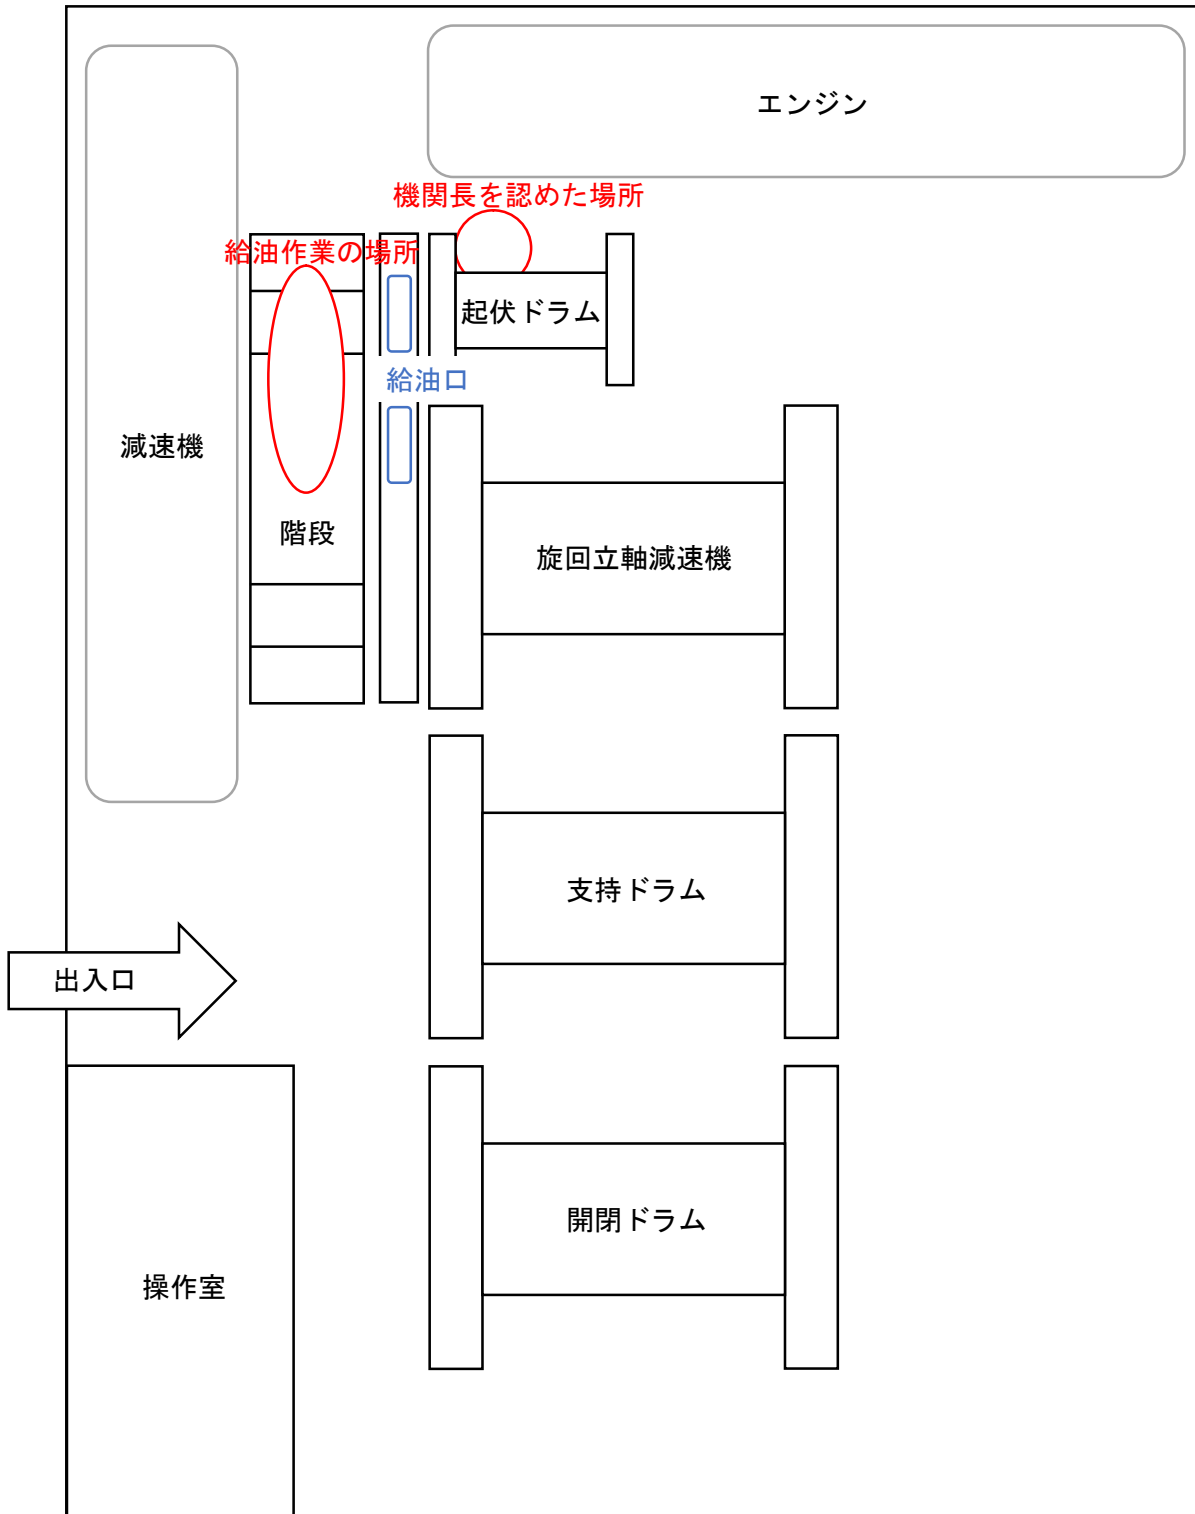
付図2 クレーンの機械室

<p>クレーンは、本船の船首部に設置され、本件ジブを船尾方に向けて格納した状態で、クレーンの操作室が船尾側、クレーンの機械室が船首側に備えられていた。</p> <p>給油作業は、クレーンの機械室の左舷側にある階段で、階段横の2か所の給油口の蓋を開け、上方からクレーンの歯車に潤滑油を注ぐことで行われていた。</p> <p>船長は、機関長がクレーンの機械室に居るのを認めた際、機関長が、長年、クレーンの操作を担当し、クレーンの構造も熟知しているため、クレーン操作が終わるまで給油作業を行わないと思い、同室に立ち入らないよう指示していなかった。</p> <p>起伏ドラムは、クレーンの操作室の起伏レバーを操作することによって回転し、ワイヤを介して本件ジブを上下動させるものであった。</p> <p>本船は、長浜港の晴海岸壁で除塩作業を行う場合、着岸場所が1隻分しかないため、年に数回、互いに接舷した状態で、それぞれ除塩作業を行っていた。</p> <p>船長は、24日三田尻中関港で、同業船から13時30分～14時00分ごろ接舷する旨の依頼を聞いていた。</p> <p>機関長は、本事故当時、持病はあったものの、健康状態に問題はないように見えた。</p> <p>機関長は、ポロシャツ、ジャージ、帽子、軍手、長靴のほかに、防除用のヤッケを着用していた。</p>
<p>分析</p> <p>乗組員等の関与 船体・機関等の関与 気象・海象等の関与 判明した事項の解析</p>	<p>あり なし なし</p> <p>機関長の死因は、失血死であった。</p> <p>本船は、長浜港の晴海岸壁において、船長が、クレーン操作を開始するに当たり、機関長がクレーンの機械室に居るのを認めた際、クレーン操作が終わるまで給油作業を行わないと思い、同室に立ち入らないよう指示していなかったことから、本件ジブを上げる操作を行ったところ、機関長が回転した起伏ドラムに巻き込まれて死亡したものと考えられる。</p> <p>船長は、機関長が、長年、クレーンの操作を担当し、クレーンの構造も熟知していたことから、クレーン操作が終わるまで給油作業を行わないと思ったものと考えられる。</p>

参考	<p>船舶所有者は、本事故後、クレーン使用中はクレーンの機械室に立ち入らないよう乗組員に周知し、同機械室の出入口に駆動中立入禁止との注意を表示する措置を採った。</p> <p>また、やむを得ず作業を行う場合は、複数人で連絡を密に取りながら行うよう乗組員に安全確認の徹底を行った。</p> <p>今後の同種事故等の再発防止に役立つ事項として、次のことが考えられる。</p> <ul style="list-style-type: none">・ 船舶所有者は、クレーン使用中、クレーンの機械室に立ち入らないよう乗組員に周知し、その実施を徹底させること。・ 船舶所有者は、やむを得ず作業を行わせる場合、複数人で連絡を密に取りながら行うよう乗組員に周知し、安全確認を徹底させること。
-----------	---

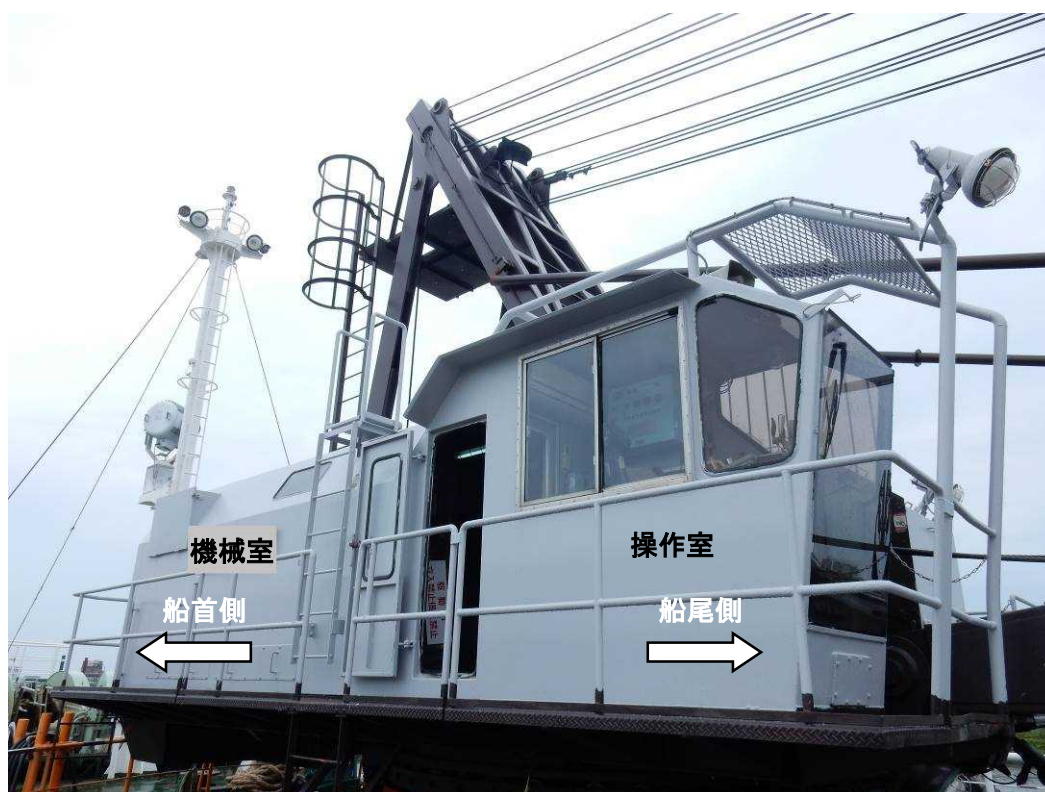
写真2 クレーンの操作室

<p>本船は、船長が、除塩作業の間に、別の砂利運搬船（以下「同業船」という。）が本船の右舷側に接舷した後、同業船側も除塩作業を行うことを乗組員全員に伝え、１２時５０分ごろ長浜港の晴^{はるみ}海岸壁に入船左舷着けとした。</p> <p>機関長は、クレーンの操作室で、同業船が接舷する前に、右舷側の海砂に清水を行き渡らせる目的で、船体を右舷側に傾斜させることとし、クレーンのジブ（以下「本件ジブ」という。）を操作して右舷側の舷外に約９０°の角度で振り出した。</p> <p>船長は、左舷甲板上（中央部付近）で、航海士、機関士及び機関員と共に陸上から消火ホース４本を引き込んで、１３時００分ごろ除塩作業を開始した。</p> <p>船長は、以前から異音がするクレーンの歯車に、‘クレーンの機械室でクレーンの歯車に潤滑油を給油する作業’（以下「給油作業」という。）を行いたい旨の相談を機関長から受けたので、給油作業を行うことを了解し、給油作業の時機を機関長に任せた。</p> <p>船長は、同業船が入港してきており、同業船が接舷する際、振り出していた本件ジブが邪魔になるので、クレーン操作を行うこととしてクレーンの操作室に向かった。</p> <p>船長は、クレーンの操作室付近で、機関長に対し、同業船が接舷するので、クレーン操作を開始することを口頭で伝え、機関長から了解したとの回答を受けた後、機関長がクレーンの機械室に居るのを認め、クレーン操作が終わるまで出入口付近で待機するものと思った。</p> <p>船長は、クレーンの操作室の操縦席に腰を掛け、本件ジブを元の位置（格納位置）に戻すこととした。</p> <p>船長は、クレーンを右旋回させた後、クレーンのグラブバケットが右舷側の舷縁よりも低い位置だと感じたので、本件ジブを上げる操作を行ったところ、１３時０５分ごろ機関長の叫び声を聞いて異変に気付き、同操作をやめてクレーンの機械室に向かい、機関長が同室内の起伏ドラムの下部に下半身を巻き込まれているところを認めた。</p> <p>船長は、機関員に１１９番通報を行うよう指示した。</p> <p>機関長は、救急車で病院に搬送されたが、死亡が確認され、失血死と検案された。</p> <p>（付図１ 事故発生場所概略図、付図２ クレーンの機械室、写真１ 本船、写真２ クレーンの操作室、写真３ クレーンの機械室、写真４ 起伏ドラム 参照）</p>

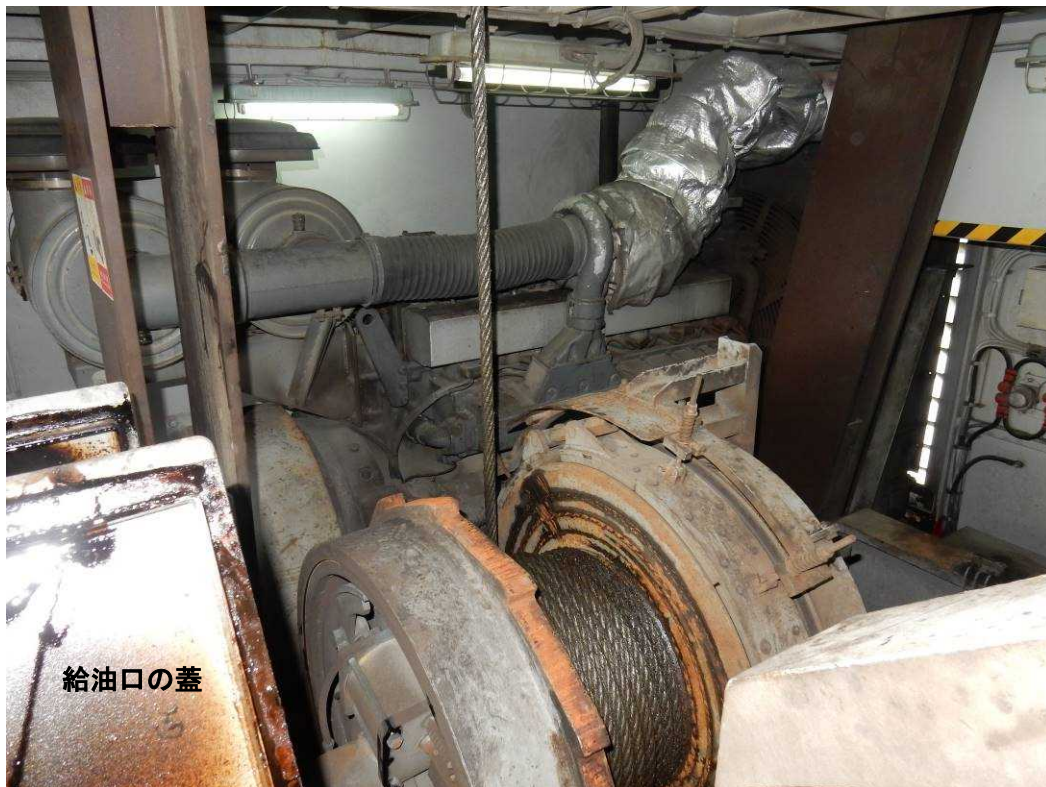
写真4 起伏ドラム

<p>原因</p>	<p>本事故は、本船が、長浜港の晴海岸壁において、船長が、クレーン操作を開始するに当たり、機関長がクレーンの機械室に居るのを認めた際、同室に立ち入らないよう指示していなかったため、本件ジブを上げる操作を行ったところ、機関長が回転した起伏ドラムに巻き込まれたことにより発生したものと考えられる。</p>
