船舶事故調査報告書

平成30年1月31日
 運輸安全委員会（海事専門部会）議決
 委員 佐藤 雄二（部会長）
 委員 田村 兼吉
 委員 岡本 満喜子

事故種類	乗組員死亡
発生日時	平成29年8月21日 07時00分ごろ
発生場所	不明（岡山県玉野市日比港南東方沖～玉野市宇野港内の玉港南東側の防波堤）
事故の概要	引船信栄丸2世は、台船D-108をえい航し、船長が乗組員と共に船橋当直中、船長が一酸化炭素中毒により死亡した。
事故調査の経過	平成29年8月22日、本事故の調査を担当する主管調査官（広島事務所）ほか1人の地方事故調査官を指名した。 原因関係者から意見聴取を行った。
事実情報 船種船名、総トン数 船舶番号、船舶所有者等 L×B×D、船質 機関、出力、進水等	A 引船 信栄丸2世、16トン 280-29106香川、有限会社大野海運（A社） 11.85m（Lr）×4.59m×1.99m、鋼 ディーゼル機関、603.11kW、平成4年3月 B 台船 D-108、不詳 なし、有限会社大野海運 約45m×約16m×約2.5m、鋼 機関なし、不詳
乗組員等に関する情報	船長 男性 73歳 一級小型船舶操縦士・特殊小型船舶操縦士・特定 免許登録日 昭和50年2月27日 免許証交付日 平成28年8月29日 （平成33年9月17日まで有効） 乗組員A 男性 66歳 二級小型船舶操縦士・特殊小型船舶操縦士・特定 免許登録日 平成14年3月15日 免許証交付日 平成28年5月30日 （平成34年3月14日まで有効）
死傷者等	死亡 1人（船長）、軽傷 1人（乗組員A）
損傷	A 船首部船底に亀裂、船尾部に凹損 B 船首部に凹損
気象・海象	気象：天気 晴れ、風向 東南東、風力 1、気温 27.5℃ 海象：海上 平穏、潮汐 上げ潮の中央期

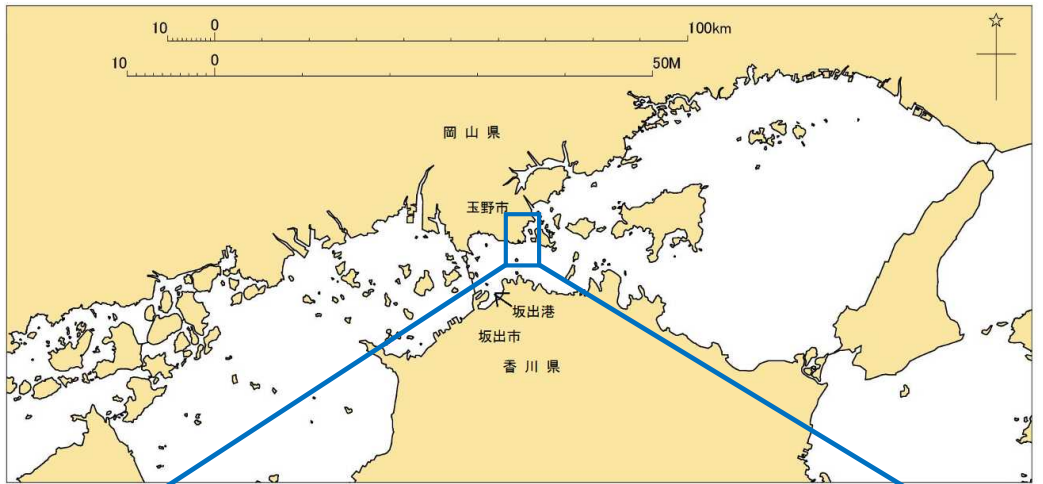
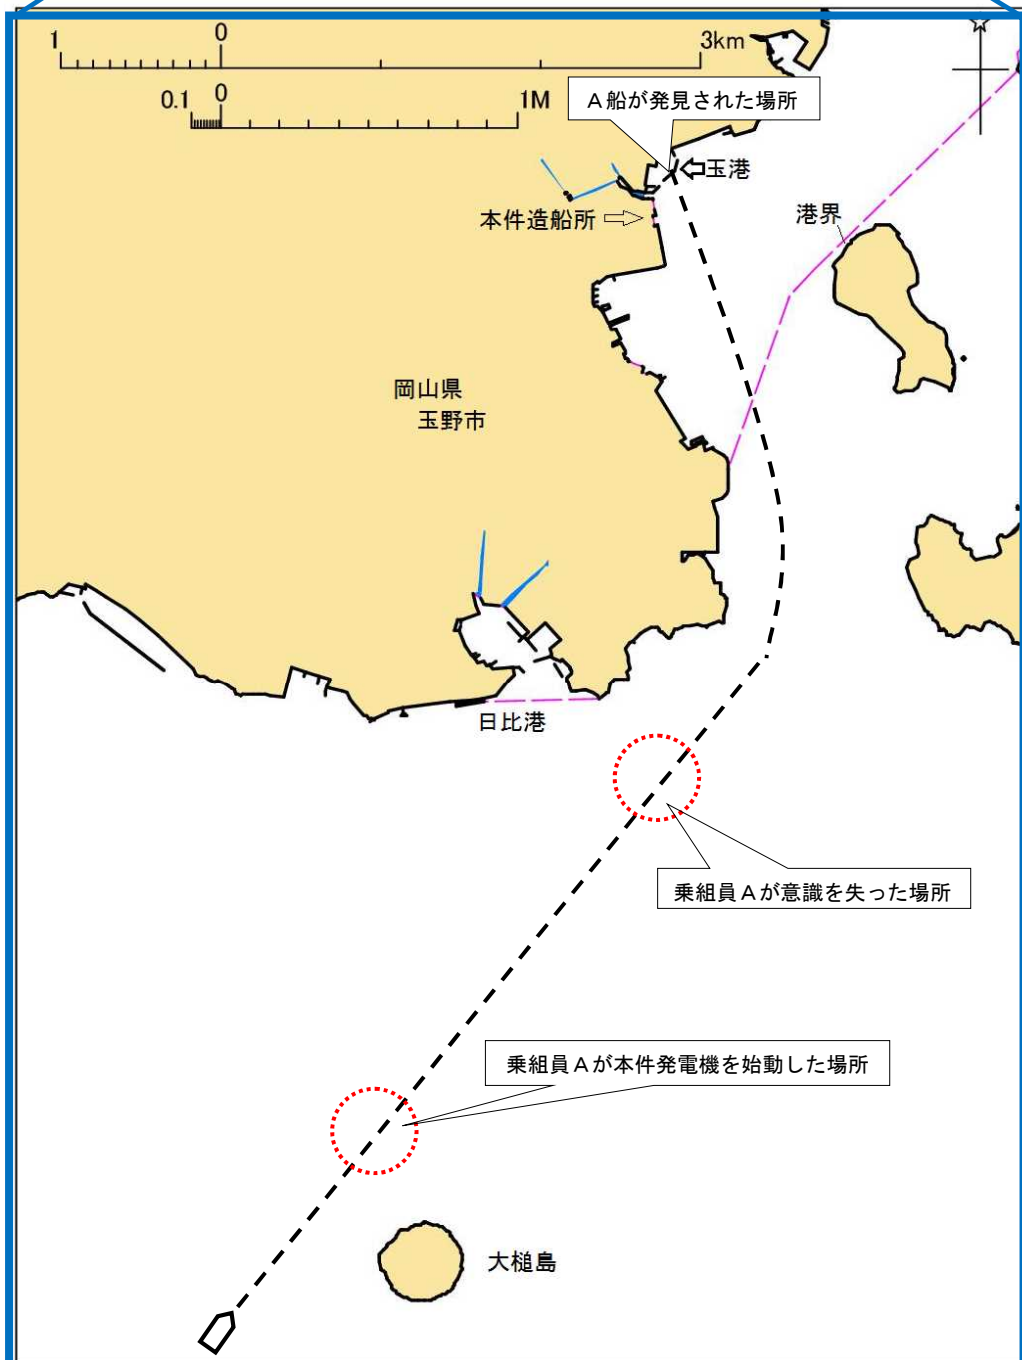
付図1 事故発生経過概略図

<p>事故の経過</p>	<p>A船は、船長ほか乗組員1人（以下「乗組員A」という。）が乗り組み、空船で無人のB船をえい航する引船列（以下「A船引船列」という。）を構成し、平成29年8月21日05時00分ごろ玉野市所在の造船所（以下「本件造船所」という。）に向けて香川県坂出市坂出港の係留場所を発した。</p> <p>A船引船列は、船長が船橋左舷側の椅子に腰を掛けて操船に当たり、乗組員Aが操船の補助として船橋右舷側の椅子に腰を掛け、約5ノットの対地速力で自動操舵により北東進し、備讃瀬戸東航路を斜めに横断した。</p> <p>乗組員Aは、05時50分ごろ、大槌島^{おおづち}北方沖で、船橋内の空調機を運転することとし、船橋の外に出て、船橋後方（船橋後部壁面の外側）に置かれた、電力を供給するポータブル発電機（以下「本件発電機」という。）を始動した後、船橋内に戻って空調機を冷房として運転を開始し、冷房の効きを良くする目的で船橋の全ての窓及び扉を閉鎖した。</p> <p>乗組員Aは、日比港南東方沖を北東進中、倦怠感^{けんたい}を覚えたので、本件造船所に到着後の荷役作業に備えて軽く運動することとし、椅子から立ち上がって船橋内で屈伸運動を1回行った直後、意識を失った。</p> <p>A社は、船長から、乗組員Aが倒れて意識不明となった旨の連絡を受け、06時35分ごろ、本件造船所に向けて北進中のA船引船列の乗組員Aが負傷した旨を海上保安庁に連絡し、救急車の手配を要請した。</p> <p>A船は、来援した海上保安庁の巡視艇により、玉港南東側の防波堤の潜堤に乗り揚げた状態で発見され、船長が心肺停止の状態、乗組員Aが意識朦朧^{もうろう}の状態であった。</p> <p>船長及び乗組員Aは、巡視艇で宇野港に移送された後、救急車で病院に搬送され、船長は搬送された病院で死亡が確認され、乗組員Aは軽傷と診断された。</p> <p>船長は、司法解剖の結果、心臓血中一酸化炭素濃度が、左心49.9%、右心47.0%となっていたことが認められ、死亡推定時刻が07時00分ごろであり、死因が一酸化炭素中毒と検案された。</p> <p>B船は、玉港に漂着し、A社が手配した引船によって坂出港へえい航された。</p> <p>（付図1 事故発生経過概略図 参照）</p>

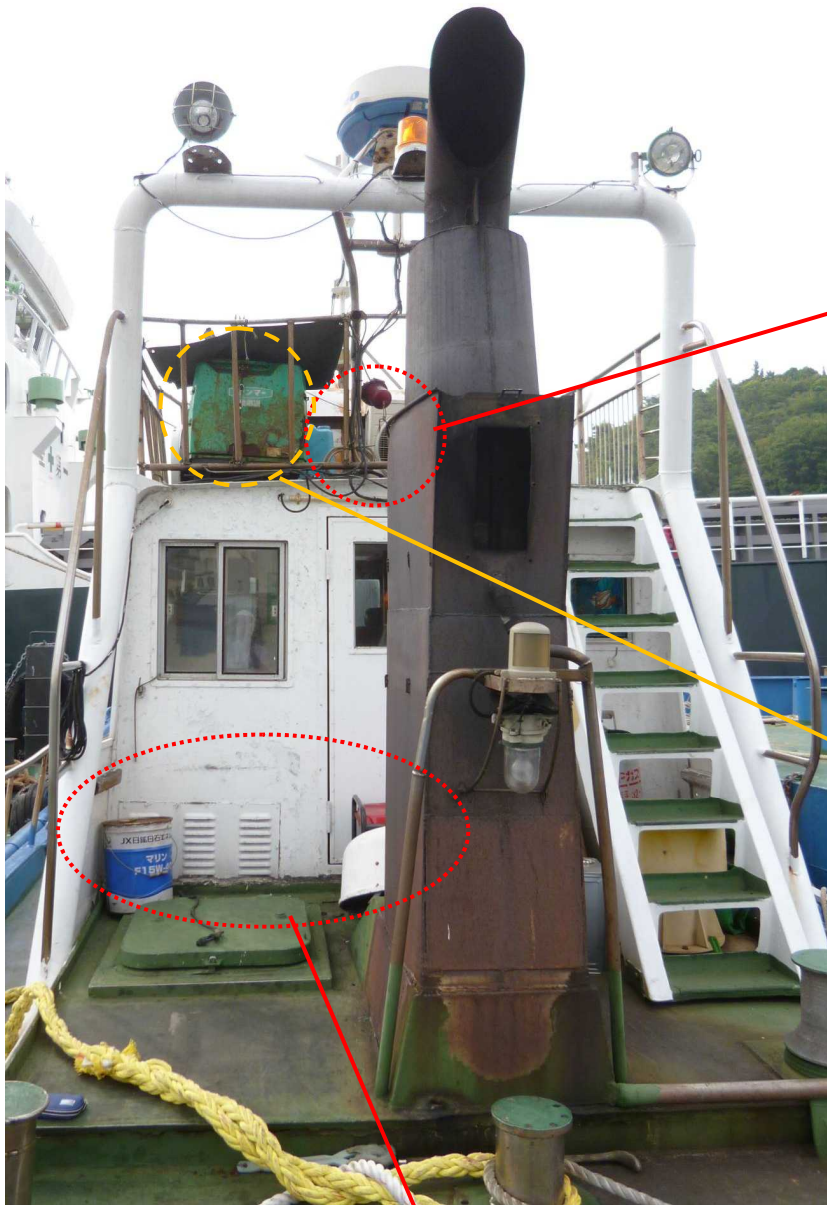
写真1 A船を船尾から見た様子

<p>その他の事項</p>	<p>A船は、補助電源として、船橋内の空調機の運転用にガソリンエンジン駆動のポータブル発電機を使用し、船橋の屋根上に搭載していたが、同発電機が故障したので、平成29年8月19日ごろ船長が手配して本件発電機を新たに搭載した。</p> <p>本件発電機は、船橋後部の扉を閉鎖して同扉外側の側面に接して設置され、本事故当時、A船で本件発電機を運転するのは初めてであっ</p>

<p>た。</p> <p>A船は、船橋左舷側後部に炊事スペースが設けられ、後部壁面の下部に、常時開放状態となっている縦3列の空気孔を備えた縦約34cm、横約71cmの通風口（よろい窓）があった。</p> <p>本件発電機は、排気ガスが排出されるマフラーの排気口が、船橋後部の扉の側面に接するように向けられ、同排気口から船橋後部壁面の通風口右端までの距離が約80cmであった。</p> <p>本事故後、A社立会いの下に再現調査が行われ、運転状態とした本件発電機のマフラーの排気口から排出された排気ガスが、船橋後部壁面の外側に沿って、通風口から船橋内に流入することで、船橋内の一酸化炭素濃度が上昇することが確認された。</p> <p>空調機の室外機は、A船の船橋の屋根上に設置され、ファンネル及び本件発電機の排気ガスを直接的に吸い込む構造とはなっていなかった。</p> <p>船長は、持病等がなかったように見えた。</p> <p>本件発電機の取扱説明書には、「エンジンの排気ガス中には、人体に有害な成分が含まれていますので、室内・トンネルなどの換気の悪い所では運転しないでください。」と記載されていた。</p> <p>(写真1 A船を船尾から見た様子、写真2 A船の船橋内部の様子参照)</p>
<p>分析</p> <p>乗組員等の関与 船体・機関等の関与 気象・海象等の関与 判明した事項の解析</p>	<p>不明 あり なし</p> <p>船長の死因は、一酸化炭素中毒であった。</p> <p>船長は、A船に新たに設置した本件発電機を運転する状況下、乗組員Aと共に船橋当直中、本件発電機から排出された排気ガスが船橋内に流入したことから、一酸化炭素を吸引して死亡したものと考えられる。</p> <p>A船は、本件発電機を初めて運転した際、本件発電機の設置場所が適切でなかったことから、本件発電機の排気ガスが、通風口から船橋内に流入したものと考えられるが、船橋内に一酸化炭素が滞留した状況を明らかにすることはできなかった。</p>
<p>原因</p>	<p>本事故は、A船に新たに設置した本件発電機を運転する状況下、船長が、乗組員Aと共に船橋当直中、本件発電機から排出された排気ガスが船橋内に流入したため、一酸化炭素を吸引したことにより発生したものと考えられる。</p>

空調機の室外機
(船橋の上)

故障したポータブル発電機
(本事故前に使用していたもの)

本件発電機

通風口
(よろい窓)

参考	<p>今後の同種事故等の再発防止及び被害の軽減に役立つ事項として、次のことが考えられる。</p> <ul style="list-style-type: none">・ 補助電源として、ポータブル発電機を使用する場合は、設置場所等を考慮し、隣接する室内に排気ガスが流入しないように注意すること。
-----------	---

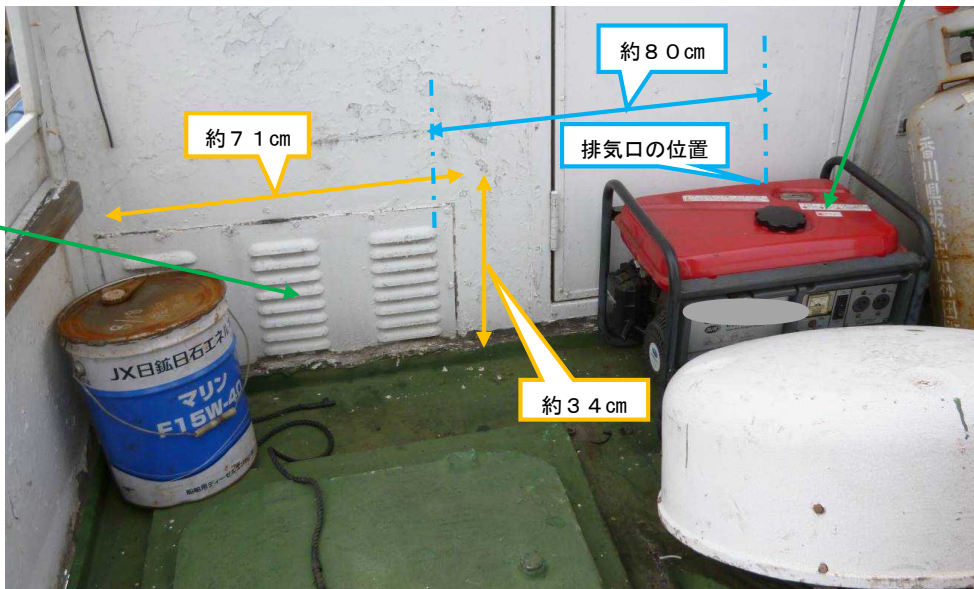
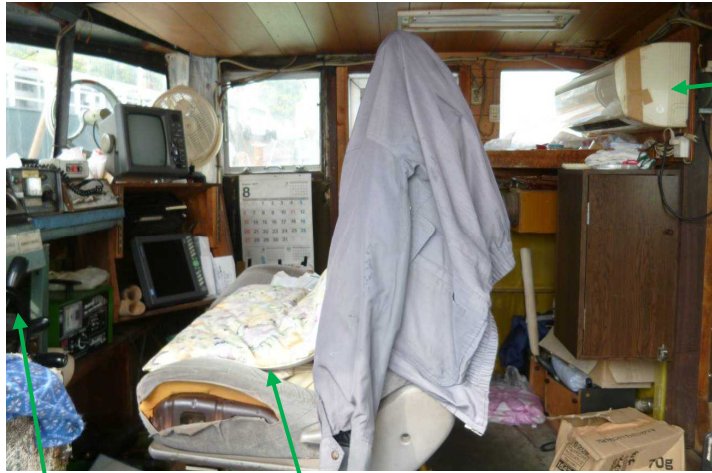
写真2 A船の船橋内部の様子

舵輪

船長が腰を掛けていた椅子

空調機の室内機

船橋左舷側後部の炊事スペース

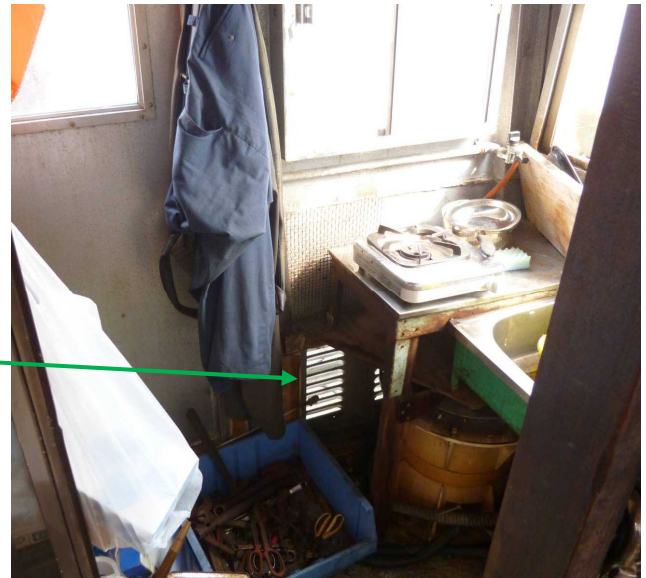
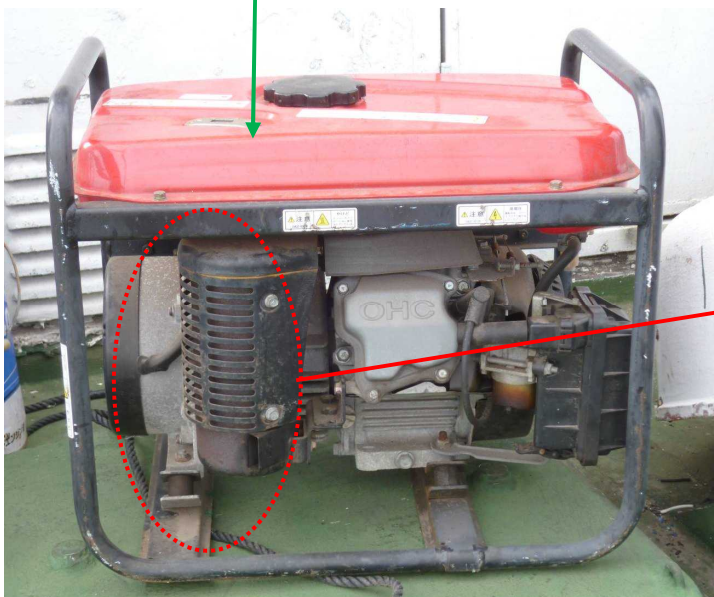
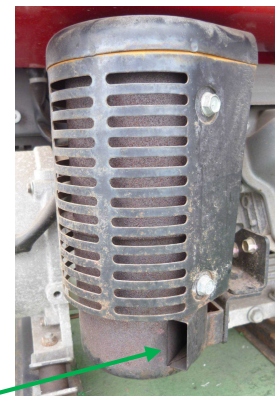
通風口
(よろい窓)

本件発電機

排気口

写真左の前面が、船橋後部壁面の外側に隣接して設置され、排気ガスが出るマフラーの排気口が同側壁に向けられていた。
