船舶事故調査報告書

平成30年1月31日
 運輸安全委員会（海事専門部会）議決
 委員 佐藤 雄二（部会長）
 委員 田村 兼吉
 委員 岡本 満喜子

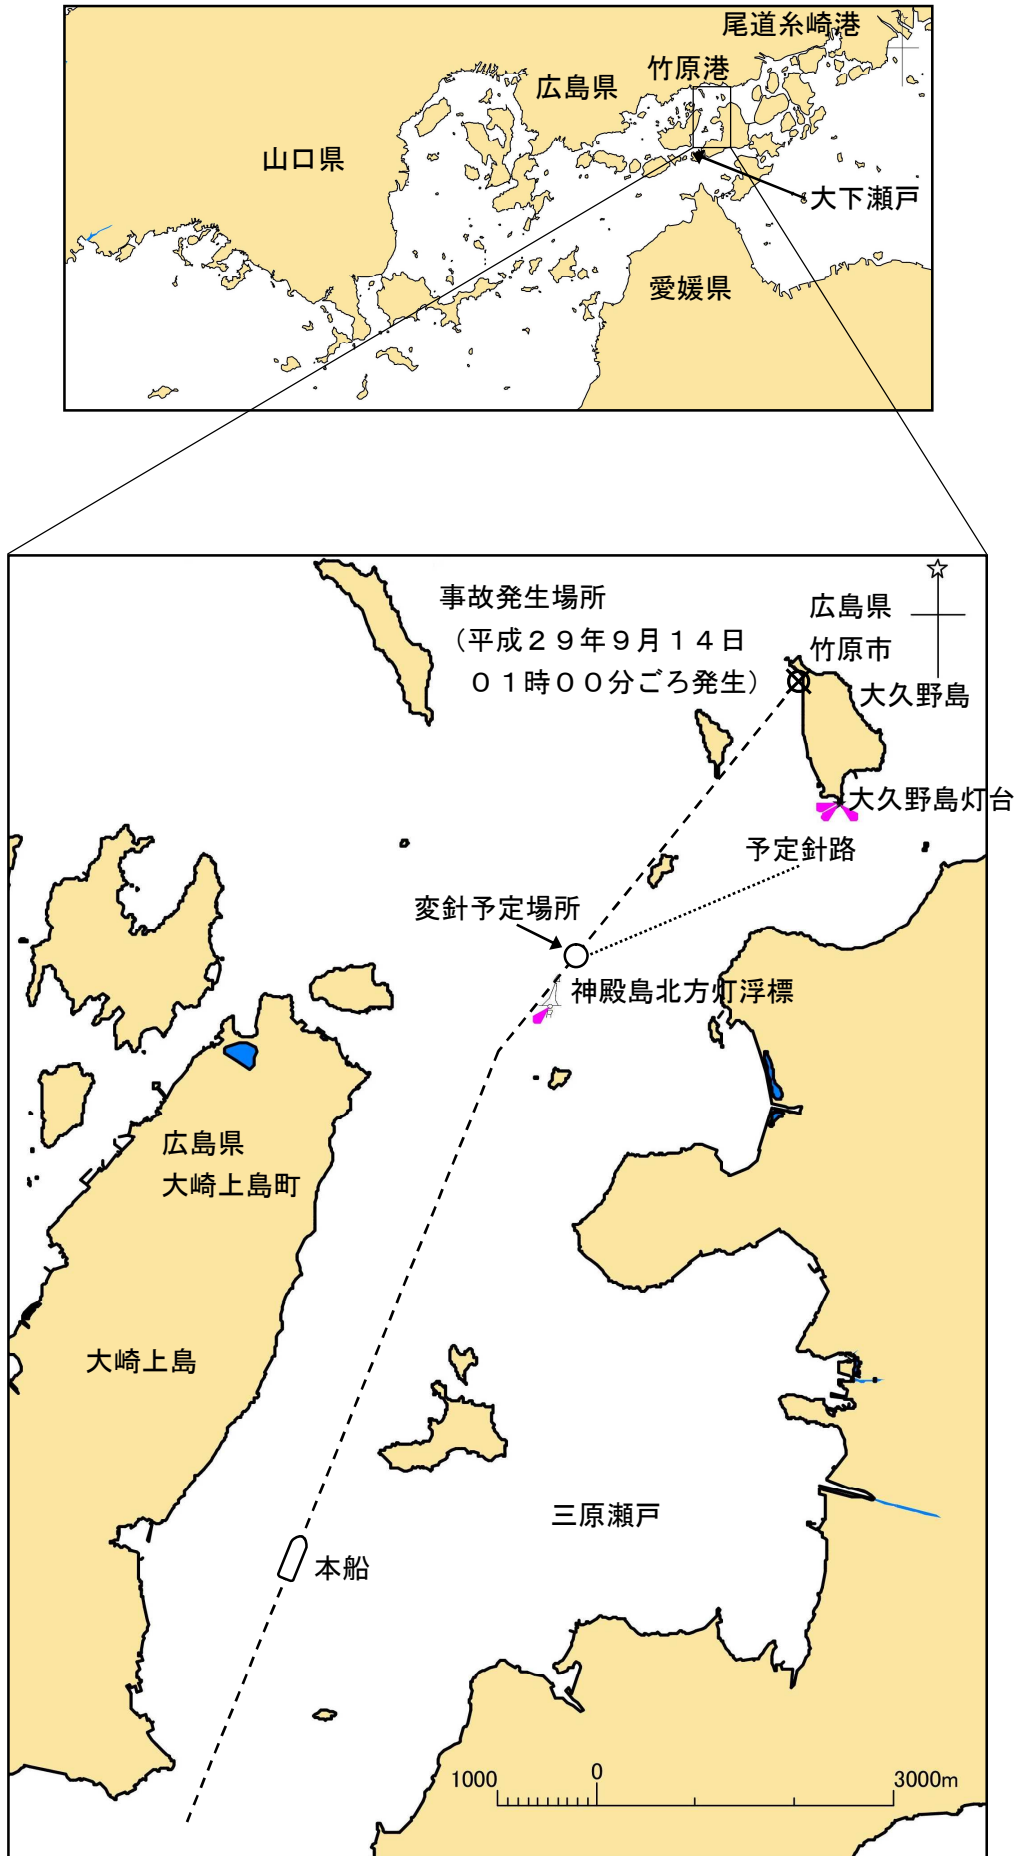
付図1 事故発生経過概略図

<p>を022°（真方位、以下同じ。）として航行した。</p> <p>船長は、^{こうどの}神殿島北方灯浮標南西方沖で眠気を感じていたものの、周囲に航行の支障となる他船を認めなかったため、同じ姿勢で船橋当直に当たり、針路を039°に転じた後、いつしか居眠りに陥った。</p> <p>本船は、神殿島北方灯浮標北東方沖に達し、変針予定場所を通過して北東進中、14日01時00分ごろ大久野島北西岸に乗り揚げた。</p> <p>船長は、衝撃で目が覚めて乗り揚げたことに気付き、乗組員の安全及び本船の損傷状況を確認した後、海上保安庁に本事故の発生を通報するとともに運航者に連絡した。</p> <p>本船は、運航者が手配したタグボートにより引き出され、自力で航行して竹原市竹原港の岸壁に着岸し、ダイバーによる本船の損傷状況の確認が行われた後、尾道糸崎港に向かった。</p> <p>（付図1 事故発生経過概略図 参照）</p>
<p>その他の事項</p>	<p>本船の喫水は、船首約2.9m、船尾約4.0mであった。</p> <p>船長は、ふだん眠気を感じた際、ウイングに出て外気に当たるか又は船橋内にある運動器具で身体を動かすなどの行動をとっていたが、本事故当時、それほど強い眠気を感じていなかったため、居眠りすることは無いと思われ、それらの行動をとらなかった。</p> <p>船長は、9月11日に休息をとり、12日及び13日も断続した約15時間以上の休憩又は睡眠をとっていたため、本事故当時、特に疲れを感じていなかった。</p> <p>船長は、神殿島北方灯浮標を認めたこと及び変針予定場所の手前まで記憶があった。</p> <p>船長は、間もなく錨泊予定場所に到着できるものと思って安心したため、居眠りに陥ったものと本事故後に思った。</p> <p>本船は、船橋航海当直警報装置が設置されており、本事故当時、センサーが船橋当直者の動作を4分間検知しなければ、同装置が作動する設定になっていた。</p> <p>船長は、本事故発生前に船橋航海当直警報装置の警報音を聞いていなかった。</p> <p>船長は、椅子に寄り掛かった姿勢で少し動いていたため、船橋航海当直警報装置のセンサーが動作を検知し、同装置が作動しなかったのだろうと本事故後に思った。</p>

<p>分析</p> <p>乗組員等の関与</p> <p>船体・機関等の関与</p> <p>気象・海象等の関与</p> <p>判明した事項の解析</p>	<p>あり</p> <p>なし</p> <p>なし</p> <p>本船は、神殿島北方灯浮標北東方沖を自動操舵により北東進中、単独の船橋当直についていた船長が居眠りに陥ったことから、変針予定場所を通過して大久野島北西岸に乗り揚げたものと考えられる。</p>

<p>船長は、間もなく錨泊予定場所に到着できる安心感から気が緩んだこと、周囲に航行の支障となる他船を認めなかったこと、自動操舵であったこと、及び椅子に寄り掛かった楽な姿勢で見張りを行っていたことから、緊張感が緩んで覚醒水準が低下し、居眠りに陥ったものと考えられる。</p>
原因	<p>本事故は、夜間、本船が、神殿島北方灯浮標北東方沖を自動操舵により北東進中、単独の船橋当直についていた船長が居眠りに陥ったため、変針予定場所を通過して大久野島北西岸に乗り揚げたものと考えられる。</p>
参考	<p>今後の同種事故等の再発防止に役立つ事項として、次のことが考えられる。</p> <ul style="list-style-type: none"> ・ 船橋当直者は、自動操舵の状態では眠気を感じた際、手動操舵に切り換えたり、眠気を誘うような楽な姿勢を続けないなど、居眠り運航の防止措置を採ること。
