船舶事故調査報告書

事故種類	衝突（防波堤）
発生日時	平成29年4月11日 05時17分ごろ
発生場所	長崎県平戸市 ^{たびら} 田平港の防波堤 田平港西防波堤灯台から真方位159° 125m付近 （概位 北緯33° 21.7′ 東経129° 34.5′）
事故の概要	貨物船 ^{エイチケイエルえいりゅう} HKL栄隆は、北北東進中、防波堤に衝突した。 HKL栄隆は、球状船首部の亀裂等を生じ、また、防波堤は、コンクリートの欠損等を生じた。
事故調査の経過	平成29年4月12日、本事故の調査を担当する主管調査官（長崎事務所）ほか1人の地方事故調査官を指名した。 原因関係者から意見聴取を行った。
事実情報 船種船名、総トン数 船舶番号、船舶所有者等 L×B×D、船質 機関、出力、進水等	貨物船 HKL栄隆、498トン 140393、栄隆汽船有限会社 76.02m×12.10m×7.20m、鋼 ディーゼル機関、735kW、平成18年9月6日
乗組員等に関する情報	船長 男性 64歳 四級海技士（航海） 免許年月日 昭和56年12月18日 免状交付年月日 平成25年11月11日 免状有効期間満了日 平成31年11月5日 航海士 男性 46歳 五級海技士（航海） 免許年月日 平成5年2月4日 免状交付年月日 平成24年12月26日 免状有効期間満了日 平成30年2月3日
死傷者等	なし
損傷	本船 球状船首部に亀裂、右舷ベルマウスに破損、右舷外板に凹損を伴う擦過傷 防波堤 コンクリートに欠損、防波堤上部の標識灯に倒壊
気象・海象	気象：天気 雨、風向 北東、風速 約3m/s、視界 不良 海象：海上 平穏、潮汐 上げ潮の中央期、潮流 北流約2.5ノット（kn）

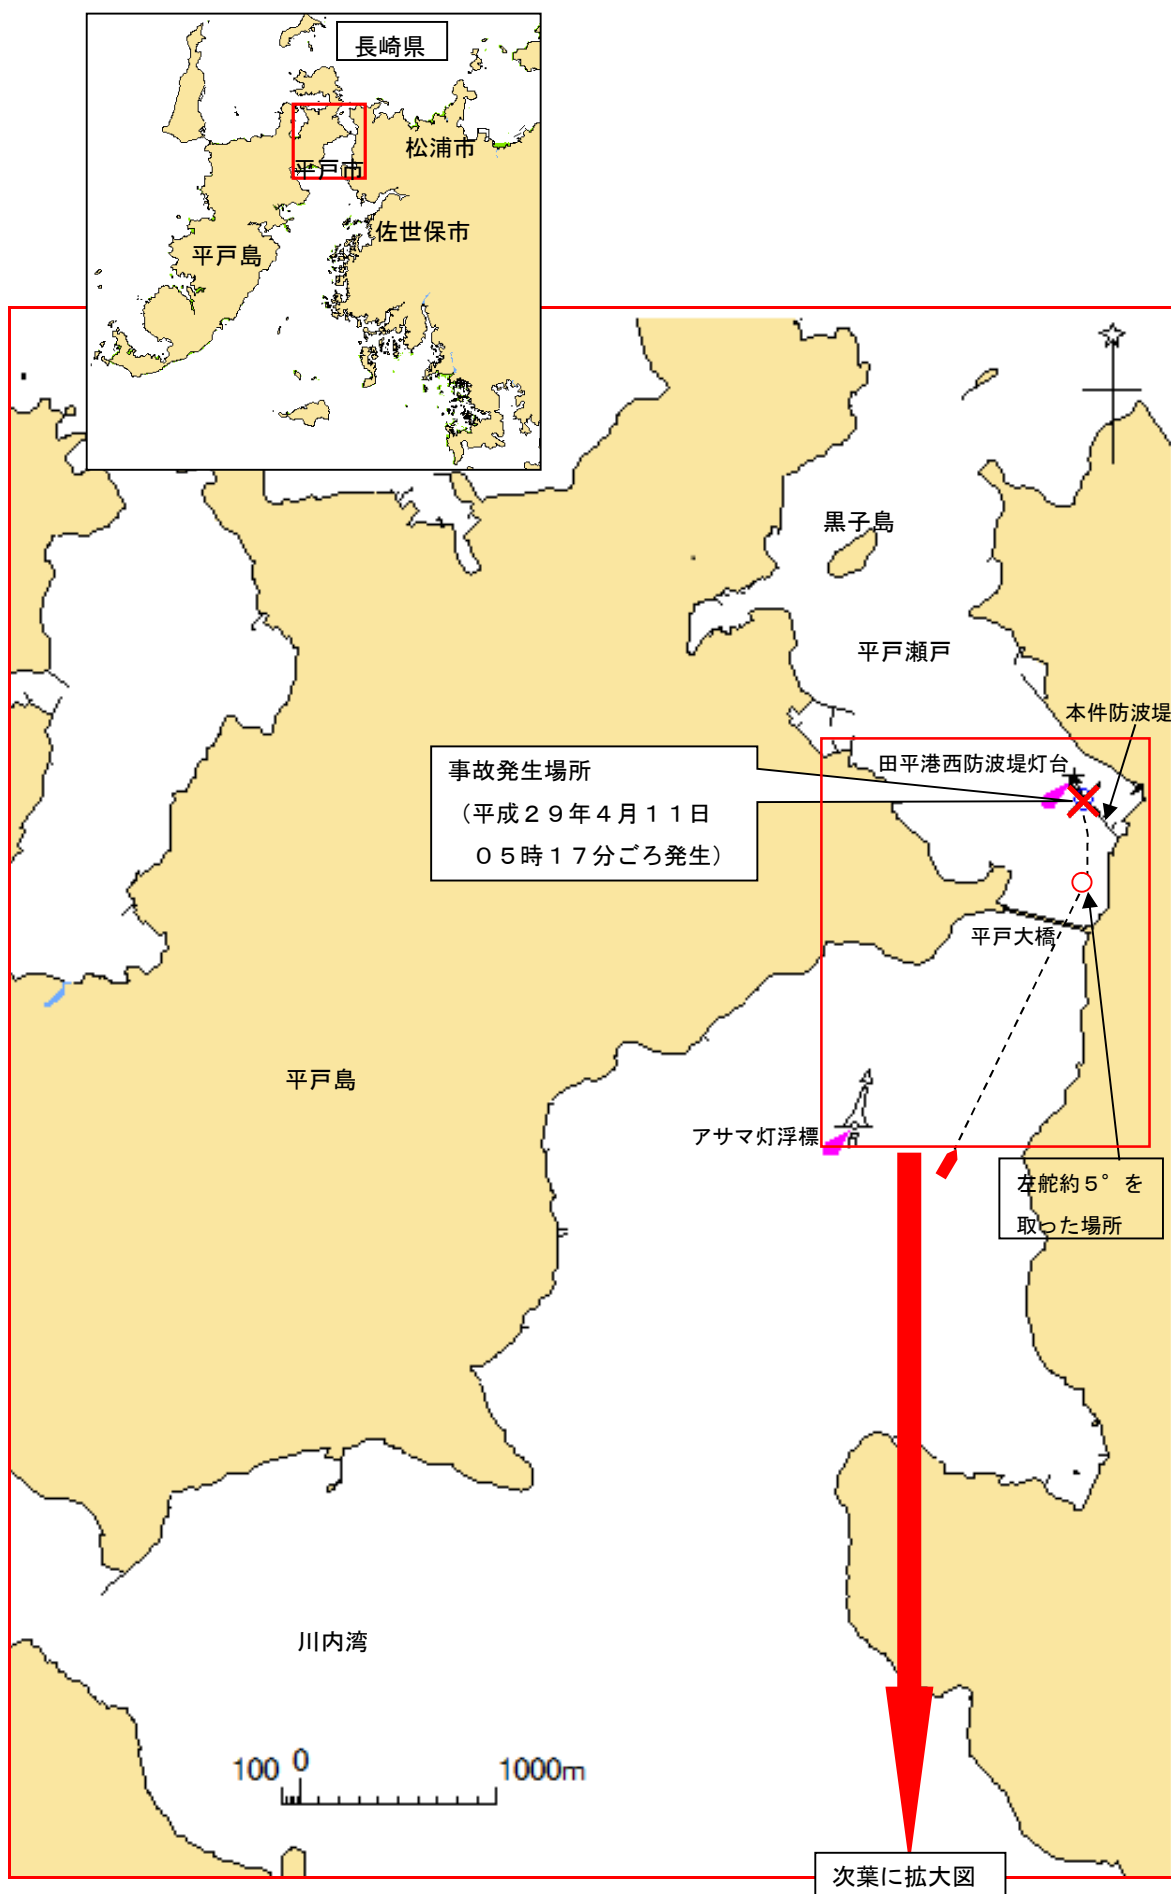
付図1 事故発生経過概略図①

<p>波堤の存在をよく把握しておらず、また、船長が平戸瀬戸の航行に慣れていたので、船位の確認は船長が行うものと思い、船長の説明を聞きながら航路標識の灯光を見たり、メモを取ったりすることに気が取られていた。</p>
<p>分析</p> <p>乗組員等の関与 船体・機関等の関与 気象・海象等の関与 判明した事項の解析</p>	<p>あり なし あり</p> <p>本船は、平戸瀬戸において、約2.5knの順潮流時を北北東進中、船長が、ふだんより右岸寄りを航行していることに気付いたものの、舵角約5°で左転しようとしたことから、潮流に圧流されて本件防波堤に衝突したものと考えられる。</p> <p>船長は、航海士に対して平戸瀬戸を航行する際の注意点等を説明することに意識を向けていたことから、約2.5knの順潮流による影響を失念していた可能性があると考えられる。</p>
<p>原因</p>	<p>本事故は、夜間、本船が、平戸瀬戸において、約2.5knの順潮流時を北北東進中、船長が、ふだんより右岸寄りを航行していることに気付いたものの、舵角約5°で左転しようとしたため、潮流に圧流されて本件防波堤に衝突したものと考えられる。</p>
<p>参考</p>	<p>今後の同種事故等の再発防止に役立つ事項として、次のことが考えられる。</p> <ul style="list-style-type: none"> ・通峡時には、潮流の影響を考慮し、操船に専念すること。
