船舶事故調査報告書

平成30年1月10日
 運輸安全委員会（海事専門部会）議決
 委員 佐藤 雄二（部会長）
 委員 田村 兼吉
 委員 岡本 満喜子

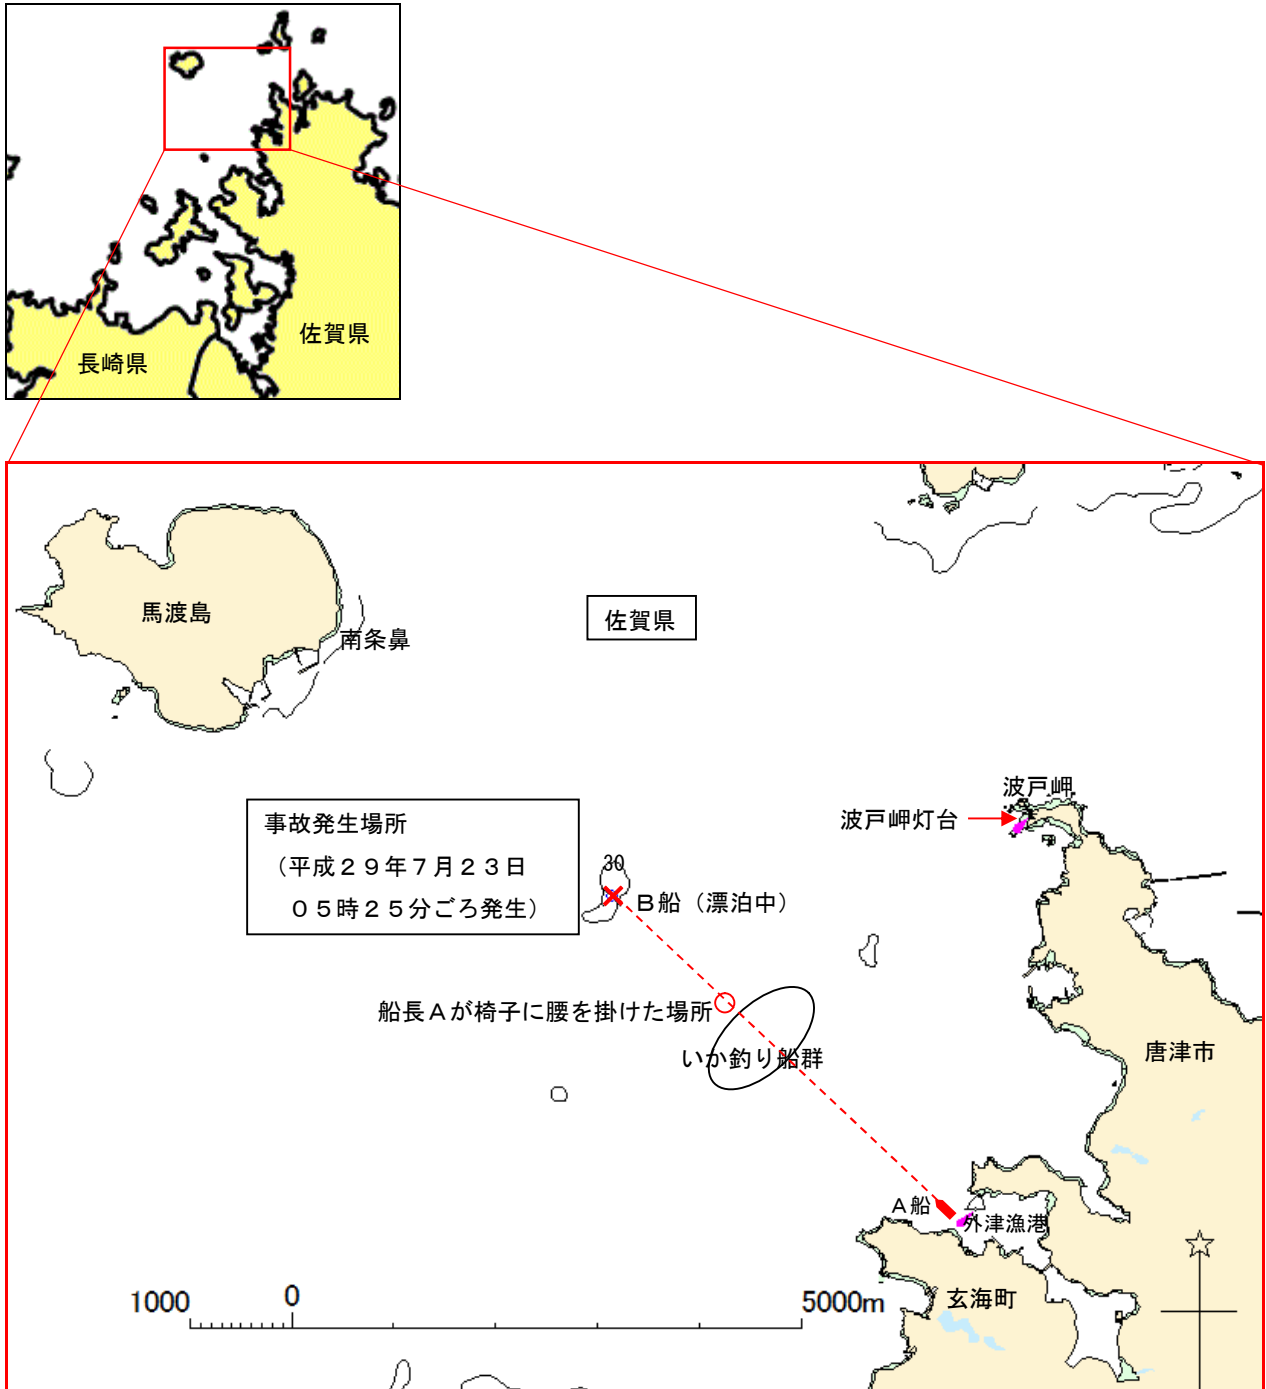
付図1 事故発生経過概略図

船長Bは、右舷方1,000m付近にA船を認め、その後、A船が船首をB船の方に向けて来ていることが分かったが、500m付近でA船の船首がB船の船首方向を向いたので、B船を認めて避航したものと思い、同乗者B₂等と共にA船の動静を見ていたところ、今度は舵を左に切る態勢となったので、B船の機関を始動し、同乗者B₂等に釣りを中断するように伝えた。

船長Bは、300m付近で再度舵を右に切る態勢となったA船を見て、B船のシーアンカーに気付いて右転したものと思い、引き続きA船の状況を見ていたところ、200m付近に接近して来たので念のために汽笛の吹鳴を繰り返した。

B船は、A船がB船の船首方ぎりぎりを通る態勢で100m付近に接近してきたので、船長Bが危険を感じて機関を全速力後進にかけたところ、その右舷中央部と左転したA船の船首部とが衝突した。

後進としたものの、A船が衝突したものと考えられる。
原因	本事故は、日出前の薄明時、波戸岬西方沖において、A船が北西進中、B船が漂泊中、船長Aが、前路に航行の支障となる船はいないと思ひ、船首方の死角を補う見張りを行っていなかったため、B船に気付かずに航行し、両船が衝突したものと考えられる。
参考	<p>今後の同種事故等の再発防止に役立つ事項として、次のことが考えられる。</p> <ul style="list-style-type: none"> ・航行中に船首が浮上するなどして死角が生じる場合には、立って操船する等、船首死角を補う見張りを行うこと。
