## 船舶事故調査報告書

事故種類	乗組員負傷
発生日時	平成29年8月28日 04時10分ごろ
発生場所	長崎県松浦市鷹島町犬埼南西方沖 <small>まつら たかしま</small> <small>おごの</small> 魚固島灯台から真方位162° 1.7海里（M）付近 （概位 北緯33° 23.7′ 東経129° 43.2′）
事故の概要	漁船第十八宝栄丸は、揚網作業中、乗組員が負傷した。
事故調査の経過	平成29年8月29日、本事故の調査を担当する主管調査官（長崎事務所）ほか1人の地方事故調査官を指名した。 原因関係者から意見聴取を行った。
事実情報 船種船名、総トン数 船舶番号、船舶所有者等 L×B×D、船質 機関、出力、進水等	漁船 第十八宝栄丸、14トン NS2-23049（漁船登録番号）、有限会社脇田水産 14.95m（Lr）×4.89m×1.63m、FRP ディーゼル機関、漁船法馬力数160、平成7年6月10日
乗組員等に関する情報	船長 男性 69歳 一級小型船舶操縦士・特殊小型船舶操縦士・特定 免許登録日 昭和50年4月22日 免許証交付日 平成26年2月10日 （平成32年2月7日まで有効） 甲板員A 男性 61歳
死傷者等	重傷 1人（甲板員A）
損傷	なし
気象・海象	気象：天気 晴れ、風向 南南西、風速 約1.5m/s 海象：海上 平穏
事故の経過	本船は、5隻で構成するまき網船団の網船で、船長及び甲板員Aほか10人が乗り組み、犬埼南西方沖において、まき網漁を行い、平成29年8月28日03時00分ごろ2回目の揚網作業を開始した。 乗組員は、右舷側の船首から船尾にかけて舷縁上部に設置されたサイドローラに沿って並び、船尾側から徐々に網を狭めながら揚網作業を行った。 船長は、網を揚げる際、操舵室囲壁の右舷船尾側に設置されたサイドローラの操作レバーで同ローラを運転状態とした後、右舷側を向いて、他の乗組員と共に右舷側に整列し、揚網作業に加わった。

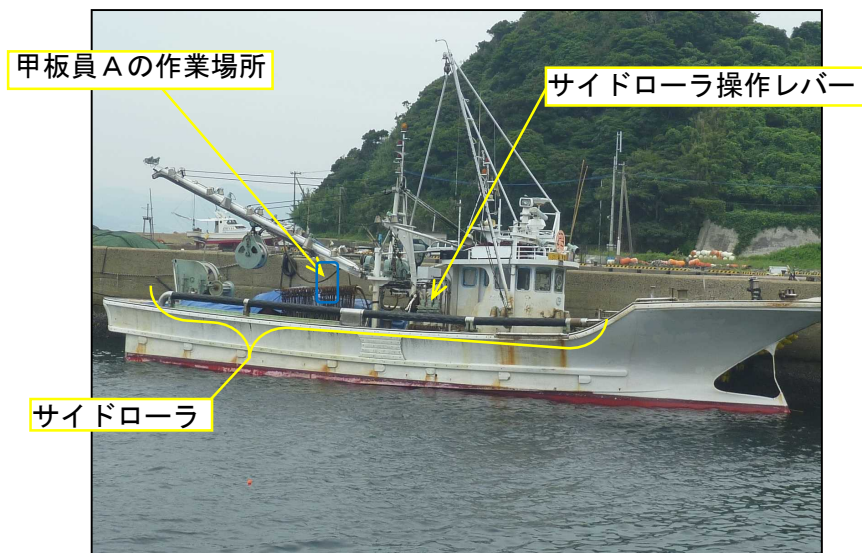
写真1 本船右舷側の状況

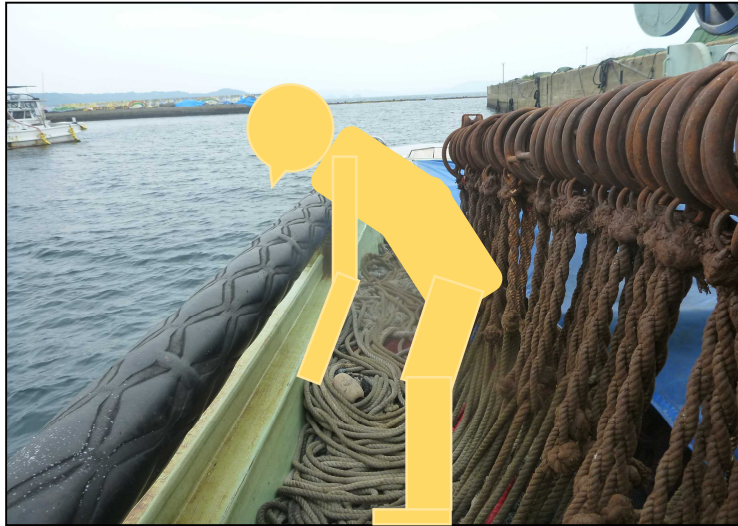
甲板員Aは、サイドローラの最船尾側で揚網作業に当たっていた甲板員（以下「甲板員B」という。）の位置から船首側に2人目の位置で同作業に当たっていた。

写真2 本船右舷側及び甲板員Aの作業場所

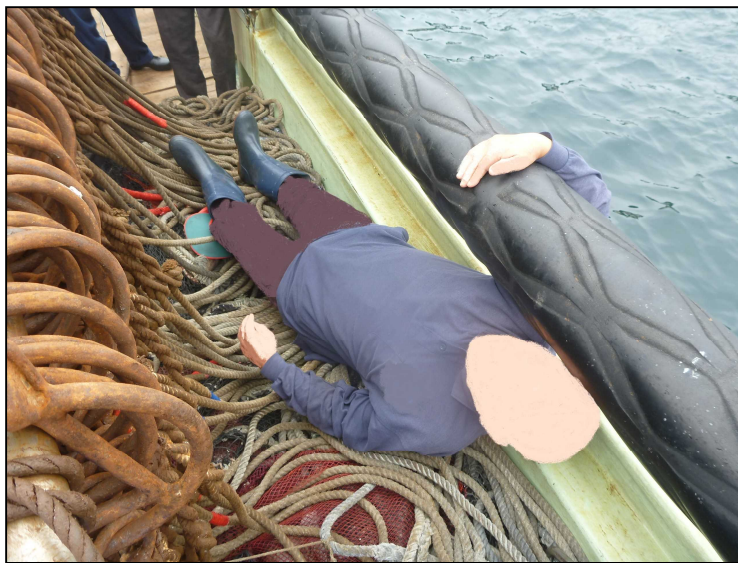
甲板員Aは、網が狭められてきて、魚を引き揚げる段階となった際、船長から‘網をサイドローラに絡ませ、網を張った状態で固定させる’（以下「イヤマキ」という。）よう乗組員に指示が出たのを聞き、04時10分ごろ、サイドローラに網を絡ませようとしたところ、装着していたゴム手袋の先端が網とサイドローラの間に入り、右腕がサイドローラに巻き込まれた。

写真3 甲板員Aがサイドローラに巻き込まれた状況（再現）

本船は、犬埼南西方沖で揚網作業中、甲板員Aが、サイドローラの回転速度が速い状態のまま、イヤマキ作業を行い、右手が網と同ローラとの間に挟まれたことから、右腕が同ローラに巻き込まれて負傷し

<p>たものと考えられる。</p> <p>船長は、イヤマキの指示を出した際、サイドローラの回転速度を下げていなかったものと考えられる。</p> <p>甲板員Aは、船長からのイヤマキの指示が聞こえた際、ふだんよりサイドローラの回転速度が速いと感じたものの、過去に何度も経験があったことから、作業は可能だと思い、作業を続けたものと考えられる。</p>
<b>原因</b>	<p>本事故は、夜間、本船が、犬埼南西方沖で揚網作業中、甲板員Aが、サイドローラの回転速度が速い状態のまま、イヤマキ作業を行い、右手が網と同ローラとの間に挟まれたため、右腕が同ローラに巻き込まれたことにより発生したものと考えられる。</p>
<b>参考</b>	<p>今後の同種事故等の再発防止に役立つ事項として、次のことが考えられる。</p> <ul style="list-style-type: none"> <li>・イヤマキ作業は、サイドローラの回転速度を下げ、下がったことを確認した後に指示を出すこと。</li> <li>・イヤマキ作業を行う際は、回転速度が下がったことを確認する等、サイドローラに手を巻き込まれないよう十分注意すること。</li> </ul>
