船舶事故調査報告書

平成30年1月10日
 運輸安全委員会（海事専門部会）議決
 委員 佐藤 雄二（部会長）
 委員 田村 兼吉
 委員 岡本 満喜子

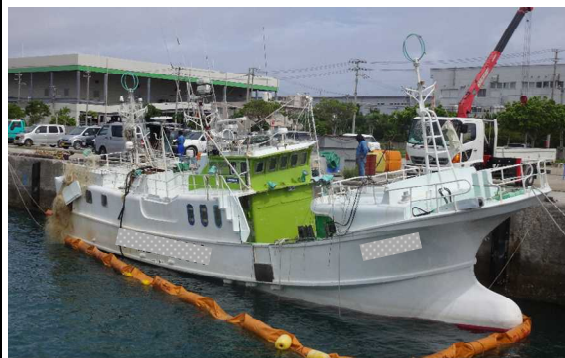
陸揚げ後の船体には破口、亀裂等はなかった。

写真1 本船（本事故後）

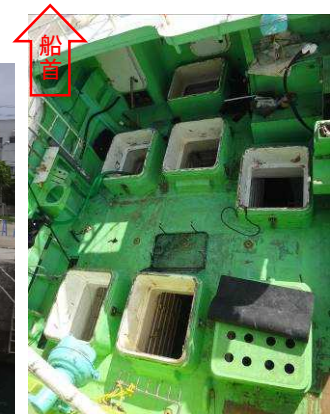
写真2 前部甲板

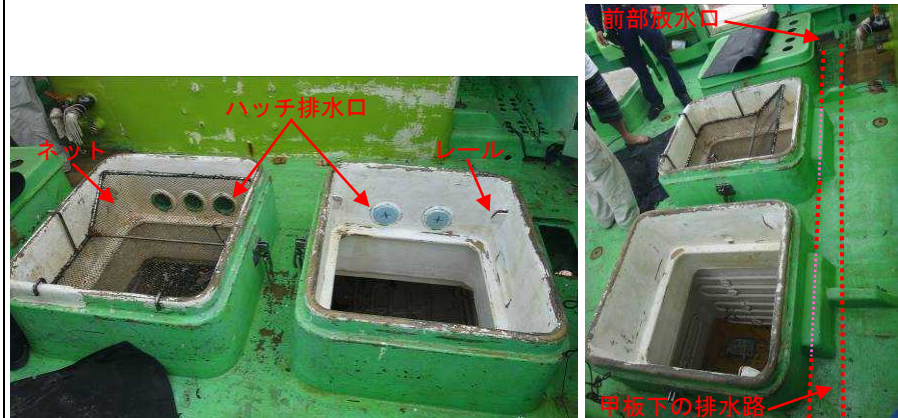
乗組員は、No. 2 中及び No. 3 中の倉口にネットを掛け、また、ハッチ排水口を塞ぐように、ハッチコーミング内の両舷側に設けたレールに「すのこと称する隙間を設けた板」（以下「本件すのこ」という。）を差し込んで、死んで浮いてくる餌の数量を確認し、生き餌の状態を把握するようにしていた。

写真3 No. 2 中及び No. 3 左

写真4 第3魚倉

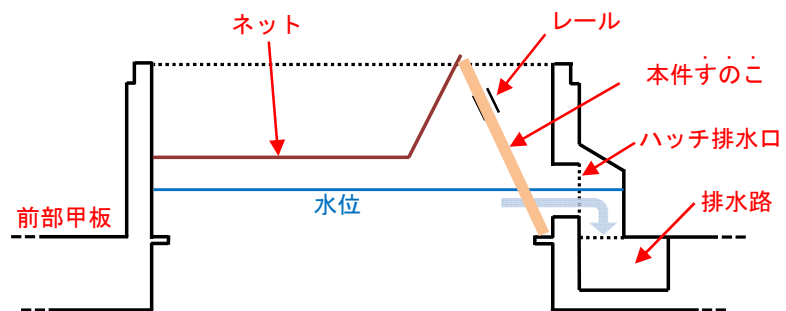
前部甲板の各魚倉は、甲板上高さ約350mmのハッチコーミングをそれぞれ設けており、No. 2中、No. 3左及びNo. 3中のハッチコーミングには船尾側に排水口（以下「ハッチ排水口」という。）を備えていた。

図1 No. 2 中、No. 3 左及び No. 3 中のハッチコーミング概略図

本件すのこは、プラスチック製の幅約800mm、厚さ約10mmの板状であり、長さ約200mm、幅約10mmの隙間が約20～30mm間隔で設けられ、海水を通すようになっていた。

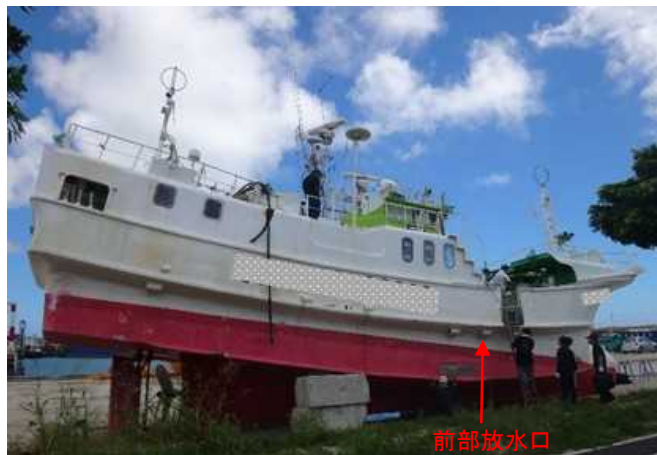
写真5 本船右舷側

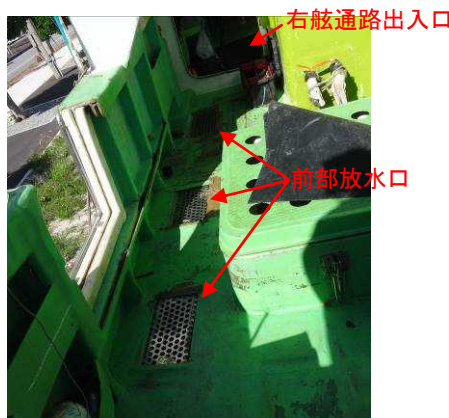
前部放水口は、左舷船尾側の1つを除き、甲板上の開口部が縦（船首尾方）約350mm、横（船横方）約190mmで、船外への開口部が縦約270mm、横約100mmであり、本事故当時、左舷船首側及び右舷側の3つには、甲板上の開口部に直径約20mmの丸穴を約10mm間隔で開けたステンレス製の蓋を設置し、左舷中央の開口部は開放した状態であった。

本事故当時、第2魚倉及び第3魚倉の倉口間に、船横に渡って滑り止めのゴム製マットを敷いており、前部放水口のうち、両舷船首側の開口部のほぼ半分が同マットで塞がれていた。

写真6 右舷側の前部放水口

<p>参考</p>	<p>今後の同種事故等の再発防止に役立つ事項として、次のことが考えられる。</p> <ul style="list-style-type: none"> ・ 甲板上の舷側付近に物を置くときは、放水口の機能を阻害しないよう留意し、排水状況を確認すること。 ・ 放水口の甲板上の開口部に蓋を設置する場合は、水はけの良い形状とすること。 ・ 漂泊中においても、船橋当直者を配置することが望ましい。

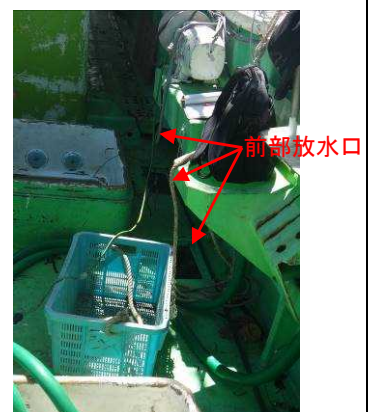
写真7 左舷側の前部放水口

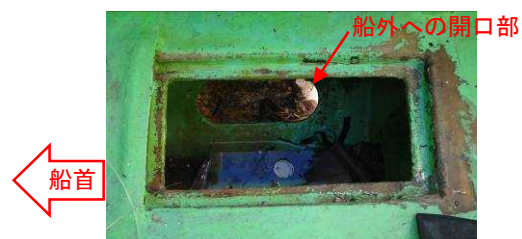
写真8 右舷側の前部放水口内

本船では、ふだん、操業を終えて帰港中に、放水口を含め、船内清掃を行っており、本事故前まで、放水口内に詰まりが生じていたことはなかったが、本事故当時、船長及び機関長は、放水口からの
