船舶事故調査報告書

事故種類	乗揚
発生日時	平成29年3月10日 09時20分ごろ
発生場所	沖縄県竹富町黒島東方沖 黒島灯台から真方位074° 5.6海里（M）付近 （概位 北緯24° 14.8′ 東経124° 6.4′）
事故の概要	漁船第一良福丸は、北進中、浅礁に乗り揚げた。 第一良福丸は、プロペラ翼の曲損等を生じた。
事故調査の経過	平成29年3月14日、本事故の調査を担当する主管調査官（那覇事務所）を指名した。 なお、後日、1人の地方事故調査官を新たに指名した。 原因関係者から意見聴取を行った。
事実情報 船種船名、総トン数 船舶番号、船舶所有者等 L×B×D、船質 機関、出力、進水等	漁船 第一良福丸、7.3トン ON2-0738（漁船登録番号）、個人所有 13.90m（Lr）×3.30m×1.05m、FRP ディーゼル機関、426.59kW、平成10年2月1日 第296-18757号（船舶検査済票の番号）
乗組員等に関する情報	船長 男性 63歳 一級小型船舶操縦士・特殊小型船舶操縦士・特定 免許登録日 昭和55年4月2日 免許証交付日 平成28年9月16日 （平成34年8月13日まで有効）
死傷者等	なし
損傷	プロペラ翼に曲損、舵の脱落、船底に破口、機関に濡損等（全損）
気象・海象	気象：天気 雨、風向 南、風力 7、視界 不良 海象：波高 約3.0～4.0m、潮汐 下げ潮の中央期 竹富町には、平成29年3月9日20時29分に波浪注意報が、 10日04時40分に強風注意報がそれぞれ発表され、本事故当時も 継続中であった。

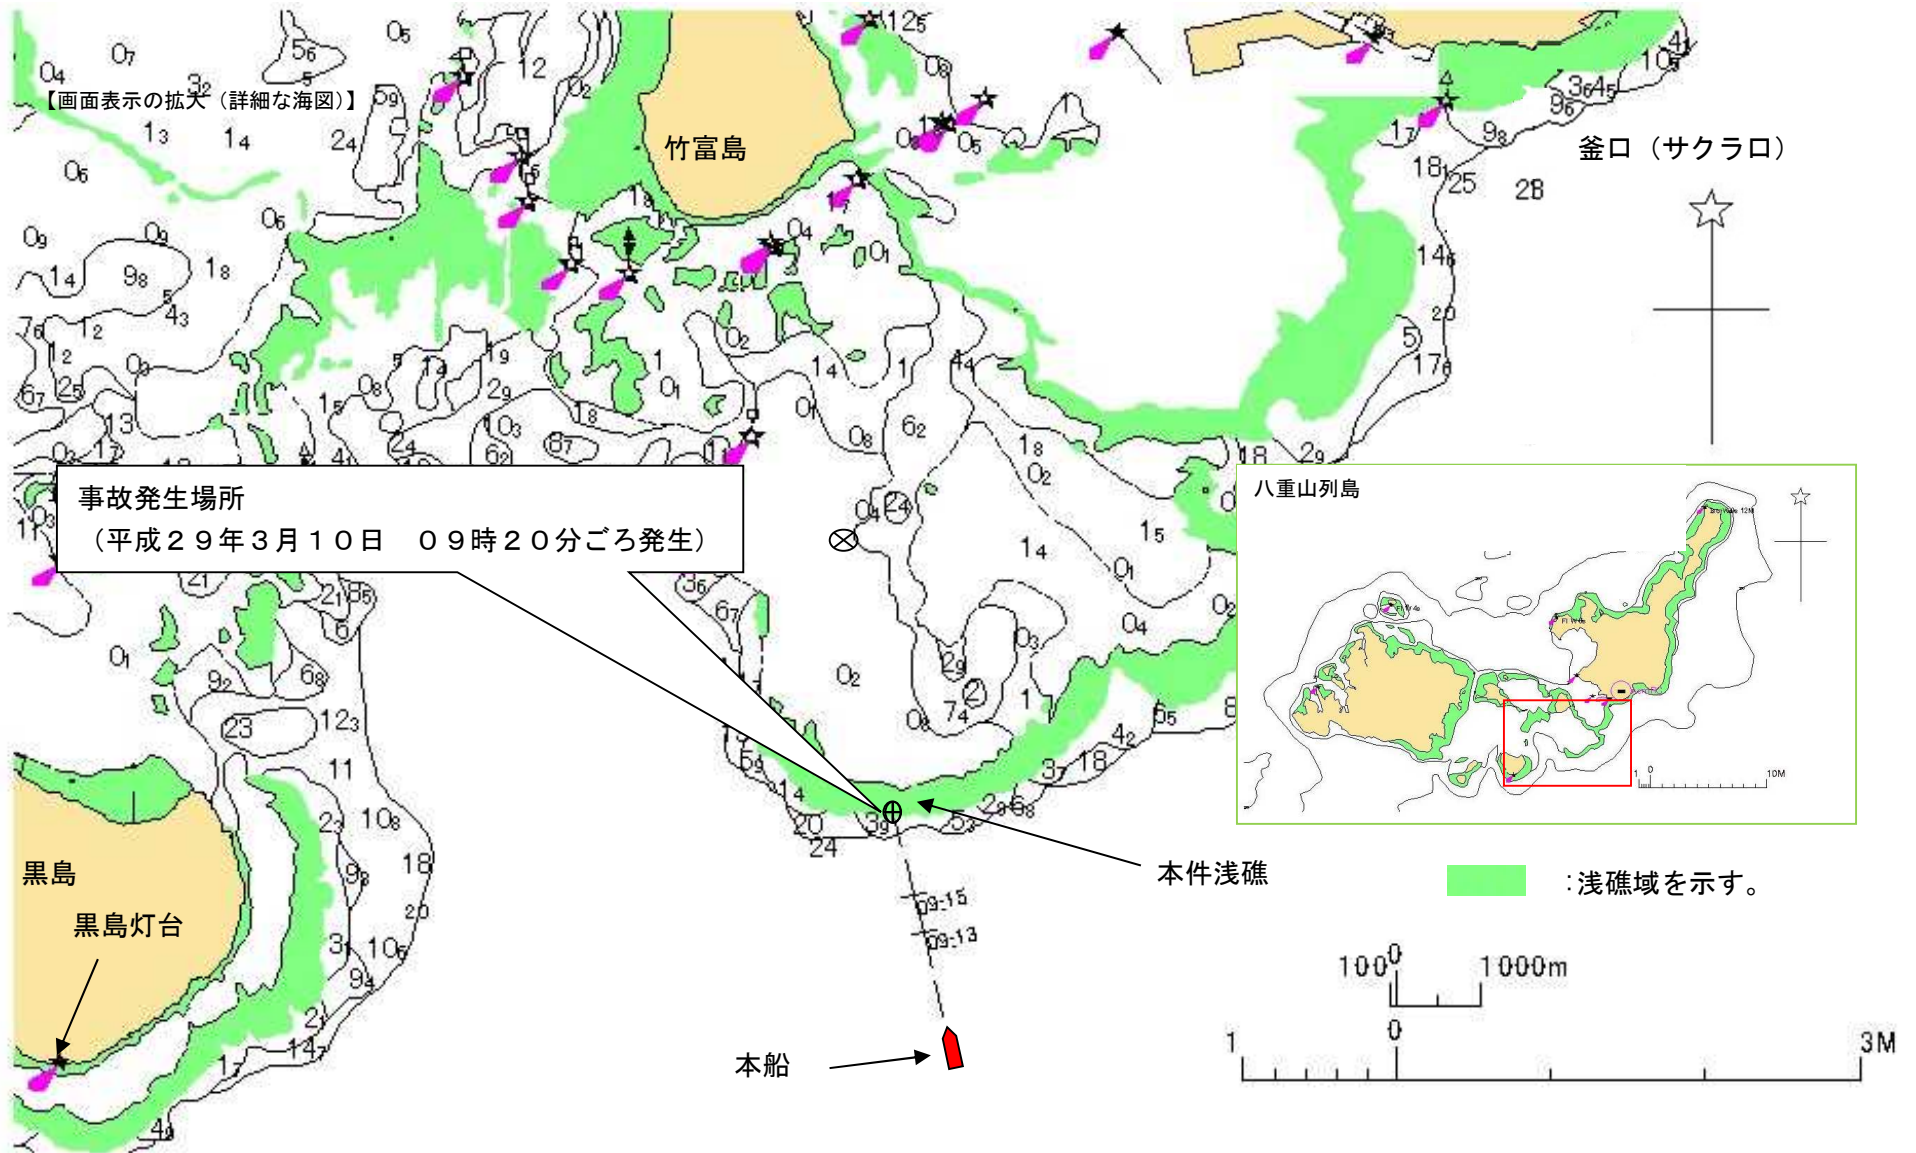
付図1 航行経路図

<p>事故の経過</p>	<p>本船は、船長及び甲板員が乗り組み、沖縄県竹富町竹富島南方沖約14Mのパヤオ*1で操業を終え、沖縄県石垣市石垣漁港に帰航することとした。</p> <p>船長は、16Mレンジとした本船のGPSプロッターに竹富島の一部、浅礁、水深等の情報を表示したが、風が吹いて時化していたので慌てており、竹富島南方沖の浅礁（以下「本件浅礁」という。）を竹富島東方沖の釜口（サクラ口）と称する港口と思って入力した。</p> <p>船長は、自動操舵装置を航法モード（目的地へ直行できるように自動操舵を行う機能）とし、釜口に接近すればGPSプロッターの表示を拡大（詳細な海図）して進路を補正するつもりで北進した。</p> <p>船長は、黒島東方沖を約10ノットの対地速力で北進中、GPSプロッターで進路を確認しながら、目視及びレーダーで周囲の状況を見ていたが、降雨及び波浪によって視界が遮られる上、レーダー映像も不鮮明であり、周囲の状況を把握しづらいと感じていたところ、平成29年3月10日09時20分ごろ衝撃を受けた。</p> <p>船長は、他船に衝突されたと思い、機関を停止して操舵室から出て周囲を見回したが、他船を認めず、前方に島影が見えたので、操舵室に戻ってGPSプロッターの表示を拡大したところ、本件浅礁に乗り揚げたことを知った。</p> <p>船長は、機関を後進にかけて自力での離礁を試みたものの、離礁しなかったため、友人に携帯電話で救助を要請した。</p> <p>船長及び甲板員は、友人の連絡により来援した僚船が水深の関係で本船に近づくことができなかつたので、所属の漁業協同組合が海上保安庁に救助を要請し、海上保安庁のヘリコプタにより救助されて石垣市石垣空港に到着した。</p> <p>船長は、友人の所有する喫水の浅い船外機船で事故現場に戻り、錨をくくった索を2本使用して本船の船固めを行った上で一旦帰宅した。</p> <p>船長は、11日午前、本船を確認することとし、僚船に乗船して事故現場に赴いたところ、本船の船固めで使用していた2本の索のうち1本が破断して本船が転覆していることを認めた。</p> <p>本船は、所属の漁業協同組合が手配したクレーン台船に引き揚げられ、12日、石垣市石垣港の岸壁に陸揚げされた。</p> <p>（付図1 航行経路図、付表1 AISの記録（抜粋） 参照）</p>

<p>原因</p>	<p>本事故は、本船が、荒天による視界不良の状況下、竹富島南方沖を北進中、船長がGPSプロッターの表示を拡大して船位の確認を行っていなかったため、GPSプロッターの目的地として釜口と思って設</p>

定した本件浅礁に向かう態勢であることに気付かず、本件浅礁に乗り揚げたものと考えられる。
参考	今後の同種事故等の再発防止に役立つ事項として、次のことが考えられる。 <ul style="list-style-type: none">・GPSプロッターに目的地を設定する際、位置情報を確認して慎重に入力すること。・自動操舵装置を使用している場合においても、GPSプロッターを適切に用いて船位の確認を行うこと。
