船舶事故調査報告書

平成30年1月24日
 運輸安全委員会（海事専門部会）議決
 委員 佐藤 雄二（部会長）
 委員 田村 兼吉
 委員 岡本 満喜子

事故種類	遊泳者負傷
発生日時	平成29年7月9日 12時10分ごろ
発生場所	沖縄県竹富町西表島 ^{いりおもて} トウバリ埼西方沖 船浮港 ^{ふなうき} 灯台から真方位110° 1,800m付近 （概位 北緯24°20.7′ 東経123°43.2′）
事故の概要	旅客船リバー ^{スリー} Ⅲは、南西進中、遊泳者に接触し、遊泳者が負傷した。
事故調査の経過	平成29年7月10日、本事故の調査を担当する主管調査官（那覇事務所）ほか1人の地方事故調査官を指名した。 原因関係者から意見聴取を行った。
事実情報 船種船名、総トン数 船舶番号、船舶所有者等 L×B×D、船質 機関、出力、進水等	旅客船 リバーⅢ、5トン未満 290-55660 沖縄、株式会社仲良川観光（A社） 9.02m (Lr) × 3.01m × 1.02m、FRP ガソリン機関2基、132.4kW（合計）、平成13年11月
乗組員等に関する情報	船長 男性 74歳 一級小型船舶操縦士・特殊小型船舶操縦士・特定 免許登録日 昭和49年12月14日 免許証交付日 平成25年10月28日 （平成31年8月2日まで有効） 遊泳者A 男性 59歳
死傷者等	重傷 1人（遊泳者A）
損傷	なし
気象・海象	気象：天気 晴れ、風向 南、風力 3、視界 良好 海象：海上 平穏、潮汐 下げ潮の末期
事故の経過	本船は、船長が1人で乗り組み、竹富町船浮港内のイダの浜と称する砂浜に降ろした乗客及びツアーガイドを迎えに行く目的で、平成29年7月9日11時55分ごろ同町白浜港を出港し、船長が右舷船尾部の操縦スタンドの後方に立って操船に当たり、約20～25km/hの対地速力で航行した。 船長は、トウバリ埼北東方沖に至った頃、同埼西方沖でシュノーケリングツアーを行っていた船舶（以下「ツアー船」という。）がツアー客を乗船させて帰航を始めたことを認め、また、ツアー船以外に

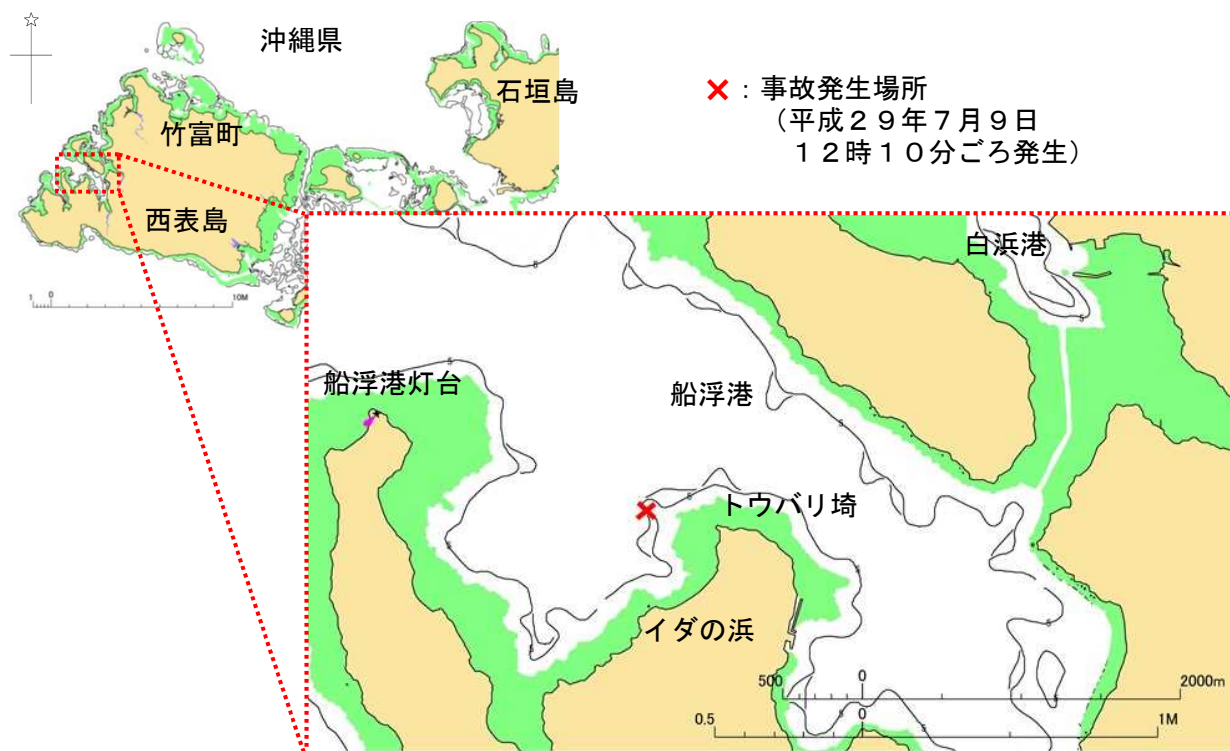
付図1 事故発生場所概略図

<p>骨骨折、外傷性右気胸、肺挫傷疑いと診断された。</p> <p>(付図1 事故発生場所概略図、付図2 事故発生経過概略図 参照)</p>
<p>その他の事項</p>	<p>(1) 運航状況等</p> <p>本船は、船外機を2基備えた平底の旅客船で、竹富町所在の宿泊施設が運営するアクティビティツアーにおいて、河川や船浮港内の周遊、ツアーに参加した乗客の運送等に従事しており、イダの浜に乗客を運送する際、同浜に乗り入れて乗客を乗下船させていた。</p> <p>船長は、ふだん、イダの浜に乗り入れる際、さんご礁が張り出した海域を同浜の北西方沖まで迂回して同浜に向かって南東進し、水深が浅くなってきたら減速するようにしていた。</p> <p>本船は、機関回転数毎分 (rpm) 約2,000以上になると船首が浮上し始め、本事故当時、約3,300rpmで航行し、船首浮上により船首から約40～50m前方に死角が生じており、船尾喫水が約1.0mであった。</p> <p>(写真1 参照)</p> <div data-bbox="711 920 1273 1240" data-label="Image"> </div> <p>写真1 本船</p> <p>(2) 遊泳者A及び遊泳者Bのシュノーケリング経験等</p> <p>遊泳者A及び遊泳者Bは、事故前日から西表島に滞在し、本事故当日、白浜及び船浮港間の定期船を利用してイダの浜を訪れていた。</p> <p>遊泳者A及び遊泳者Bは、約20年のシュノーケリング経験があり、約10年前から毎年夏にイダの浜でシュノーケリングを行っており、本事故発生場所付近を何度も遊泳したことがあった。</p> <p>本事故当時、遊泳者Aが黒色の、遊泳者Bが暖色系の水着、水中マスク、シュノーケル、グローブ及びフィンをそれぞれ着用していた。また、遊泳者Aは、航行する船舶から認識されやすいように頭にピンク色のタオルを巻いていた。</p> <p>(3) 事故水域</p> <p>トウバリ埼からイダの浜付近には、陸岸に沿ってさんご礁が拡延しており、シュノーケリングを行う際に利用される係船ブイが同埼の北方沖に1か所、西方沖に3か所設置され、本事故前、ツアー船は、同埼西方沖の係船ブイの一つに係留していた。</p>

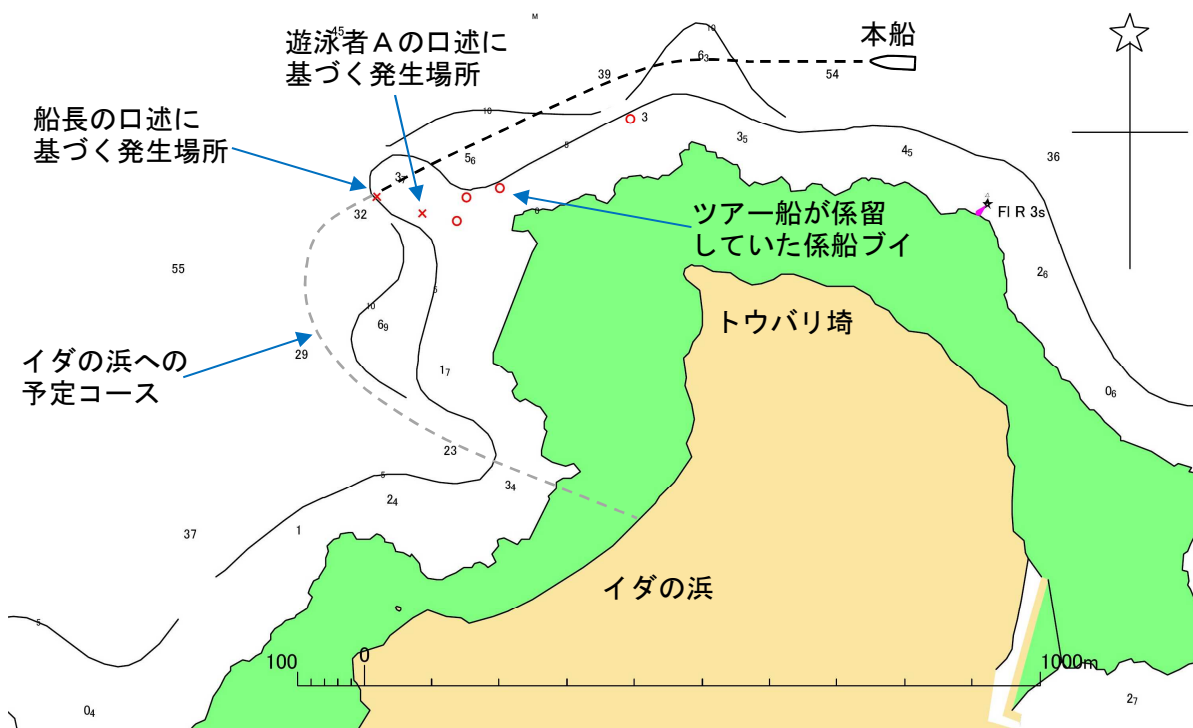
付図2 事故発生経過概略図

遊泳者Aは、一度振り向いて後方を確認したとき、本船の左舷側が見え、本船が自身の沖側を回り込んでイダの浜に向かうものと思ったが、次に振り向いたとき、本船の船首が約5mまで接近していたので、とっさに海中に潜って本船の船首部をかわしたものの、背中に衝撃を受けた。

<p>本事故発生場所付近は、さんご礁の鑑賞ポイントであるが、イダの浜から約500～600mの距離があり、船舶を利用して沖に出たからシュノーケリングを行う遊泳者が多かった。</p> <p>(4) 事故発生場所</p> <p>船長は、本事故時が干潮時であったので、トウバリ埼付近のさんご礁を大きく迂回して航行し、同埼西方沖のさんご礁の礁縁部付近で本事故が発生したと思った。</p> <p>遊泳者Aは、本事故当時、ツアー船が係留していた係船ブイからイダの浜とほぼ平行となる南西方向に向かって泳いでおり、さんご礁の礁縁部よりも手前で本事故が発生したと思った。</p> <p>(付図2 事故発生経過概略図 参照)</p>
<p>分析</p> <p>乗組員等の関与 船体・機関等の関与 気象・海象等の関与 判明した事項の解析</p>	<p>あり</p> <p>あり</p> <p>なし</p> <p>本船は、西表島トウバリ埼西方沖で南西進中、船長が、船首方の死角を補う見張りを行っていなかったことから、前路の遊泳者A及び遊泳者Bに気付かずに航行して遊泳者Aと接触し、遊泳者Aが負傷したものと考えられる。</p> <p>船長は、ツアー客を乗船させて帰航するツアー船を認め、また、ツアー船以外に他船を認めなかったことから、周辺でシュノーケリングは行われていないものと思い、船首方の死角を補う見張りを行ってなかったものと考えられる。</p> <p>遊泳者Aは、本船に対して本件合図を3～4回行ったので、船長が自身の存在に気付いたものと思い、接近してくる本船から目を離してシュノーケリングを続けたものと考えられる。</p>
<p>原因</p>	<p>本事故は、本船が、西表島トウバリ埼西方沖で南西進中、船長が、船首方の死角を補う見張りを行っていなかったため、前路の遊泳者A及び遊泳者Bに気付かずに航行し、遊泳者Aと接触したことにより発生したものと考えられる。</p>
<p>参考</p>	<p>A社は、本事故後、次の改善措置等を講じるとともに、運航従事者に対する安全教育研修を年2回実施することとした。</p> <ul style="list-style-type: none"> ・ トウバリ埼付近から速度を落とすと同時に、船首を左右に振って船首方の死角を解消するように運航すること。 ・ さんご礁海域を大幅に迂回して運航すること。 ・ ツアーガイド乗船時には、同ガイドを船首に配置して周囲の見張りに当たらせること。 <p>今後の同種事故等の再発防止に役立つ事項として、次のことが考えられる。</p> <ul style="list-style-type: none"> ・ 操船者は、さんご礁の鑑賞ポイントなど遊泳者が多い海域を航行
