# 船舶事故調査報告書

事故種類	乗揚
発生日時	平成29年8月17日 21時00分ごろ
発生場所	鹿児島県瀬戸内町崎根鼻南方沖 崎根四等三角点から真方位204°450m付近 （概位 北緯28°03.7′ 東経129°19.1′）
事故の概要	プレジャーボート奈々は、南東進中、乗り揚げた。 奈々は、船長及び同乗者2人が負傷し、船首部船底外板の破口等を生じた。
事故調査の経過	平成29年8月25日、本事故の調査を担当する主管調査官（那覇事務所）を指名した。 なお、後日、1人の地方事故調査官を新たに指名した。 原因関係者から意見聴取を行った。
事実情報 船種船名、総トン数 船舶番号、船舶所有者等 L×B×D、船質 機関、出力、進水等	プレジャーボート 奈々、5トン未満 295-27534鹿児島、個人所有 5.38m (Lr) × 1.95m × 0.87m、FRP ガソリン機関、44.10kW、昭和62年5月
乗組員等に関する情報	船長 男性 83歳 一級小型船舶操縦士・特殊小型船舶操縦士・特定 免許登録日 昭和50年9月19日 免許証交付日 平成26年9月10日 （平成32年5月12日まで有効） 同乗者A 女性 65歳
死傷者等	重傷 1人（同乗者A）、軽傷 2人（船長及び同乗者B）
損傷	船首部船底外板に破口、左舷船首部外板に擦過傷、船外機に濡損（全損）
気象・海象	気象：天気 晴れ、風向 南南東、風速 約0.6m/s、視界 良好 海象：海上 平穏、潮汐 下げ潮の末期、水温 約30℃ 月出時刻：18日01時58分ごろ
事故の経過	本船は、船長が1人で乗り組み、同乗者A及び友人1人（以下「同乗者B」という。）を乗せ、船長が操縦区画右舷側の操縦席に腰を掛け、同乗者Aが同区画左舷側に、同乗者Bが左舷側の通路にそれぞれ座り、平成29年8月17日20時35分ごろ瀬戸内町古仁屋港に向

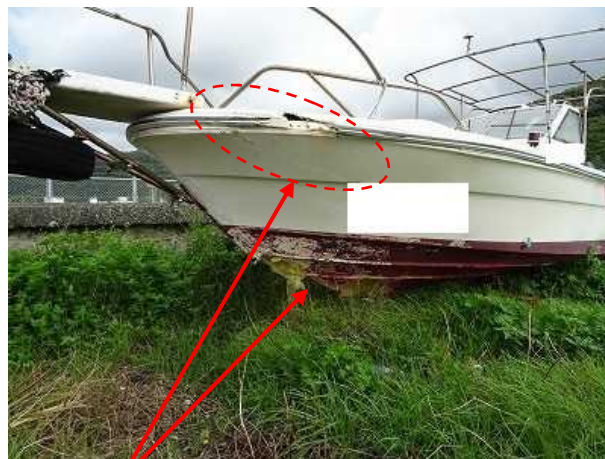
写真2 本船の損傷状況（船首部）

損傷箇所
