# 船舶事故調査報告書

船種船名 ケミカルタンカー EASTERN PHOENIX  
IMO番号 9552692  
総トン数 3,380トン

船種船名 油タンカー 第八けいひん丸  
船舶番号 132012  
総トン数 144トン

事故種類 衝突  
発生日時 平成28年8月7日 09時27分27秒ごろ  
発生場所 神奈川県川崎市東扇島南東方沖  
川崎東扇島防波堤東灯台から真方位170° 1.5海里付近  
(概位 北緯35° 28.2' 東経139° 47.3')

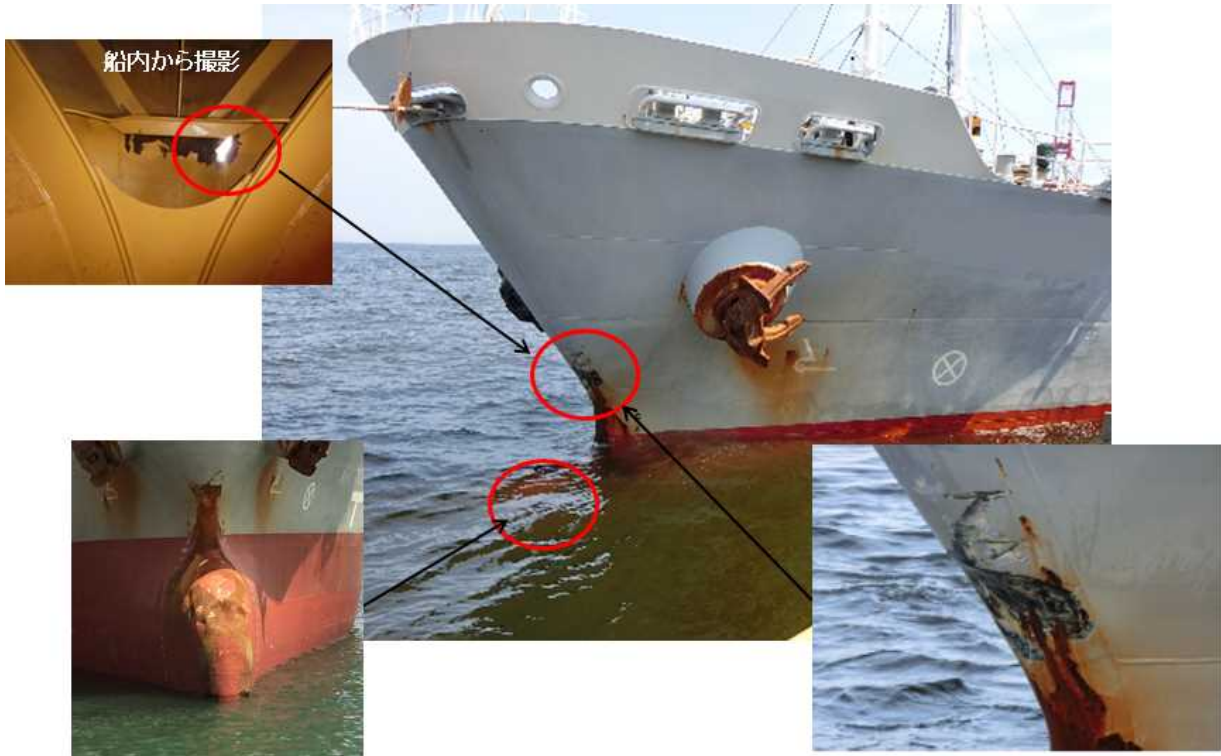
船首部外板に凹損及び破口、右舷中央部外板に凹損等を生じた。また、A社の回答書によれば、球状船首に凹損等を生じた。(写真2.3-1、写真2.3-2参照)

写真2.3-1 船首部の損傷状況 (A船)

- (1) A船は、船首部外板に凹損及び破口を、球状船首及び右舷中央部外板に凹損等をそれぞれ生じたものと考えられる。
- (2) B船は、左舷船首部の舷縁付近及び船底に凹損及び破口を、左舷船尾部の防舷材に凹損等をそれぞれ生じた。

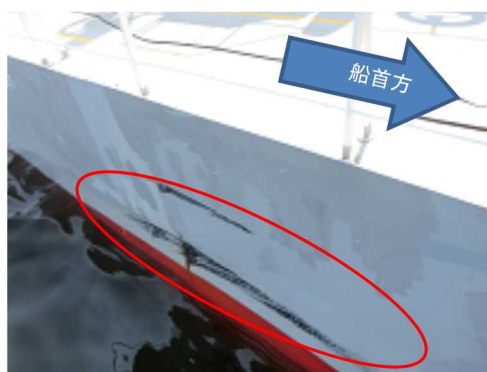
写真2.3-2 右舷中央部の損傷状況 (A船)

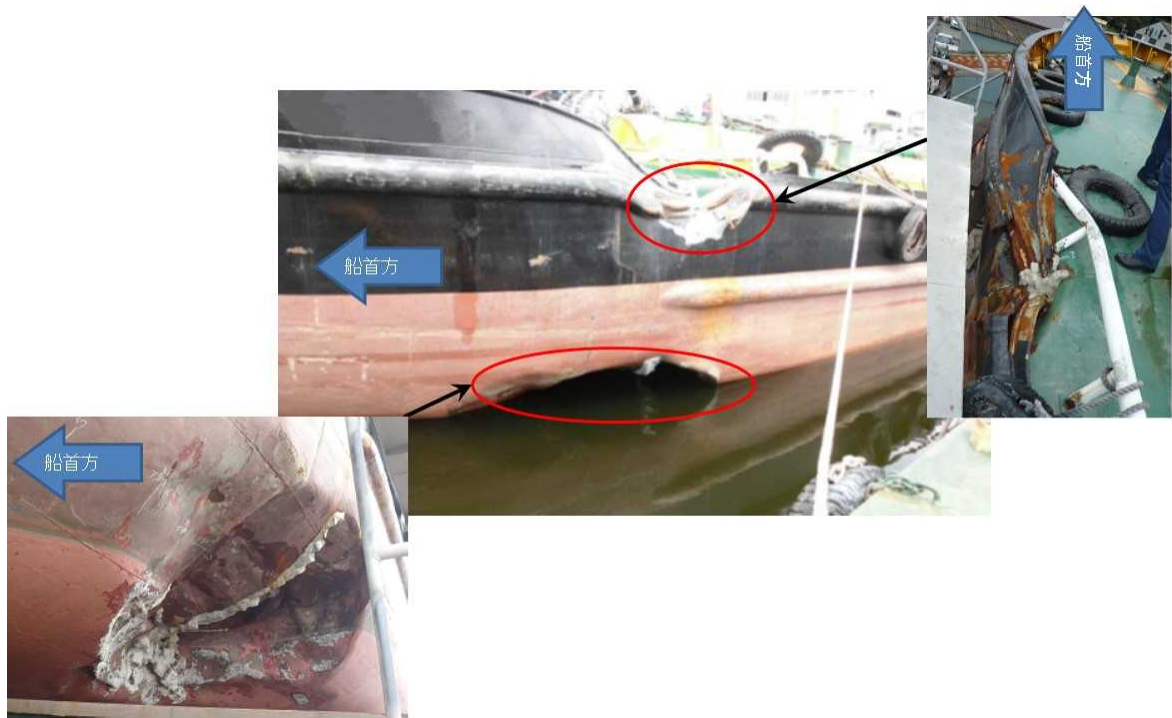
左舷船首部の舷縁付近及び船底に凹損及び破口、左舷船尾部の防舷材に凹損等を生じた。(写真2.3-3、2.3-4参照)

写真 2.3-3 左舷船首部の損傷状況 (B船)

13時12分ごろ、海上保安庁の特殊救難隊により、B船の貨物倉の空気抜き管及び荷役関係バルブの全閉鎖が完了し、左舷船首部の破口から新たな油の流出が認められないことが確認された。

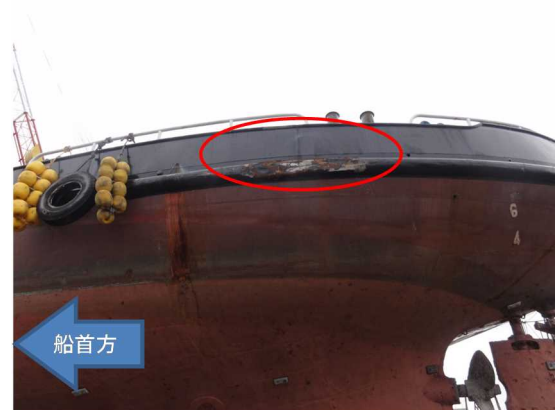
写真 2.3-4 左舷船尾部の損傷状況 (B船)

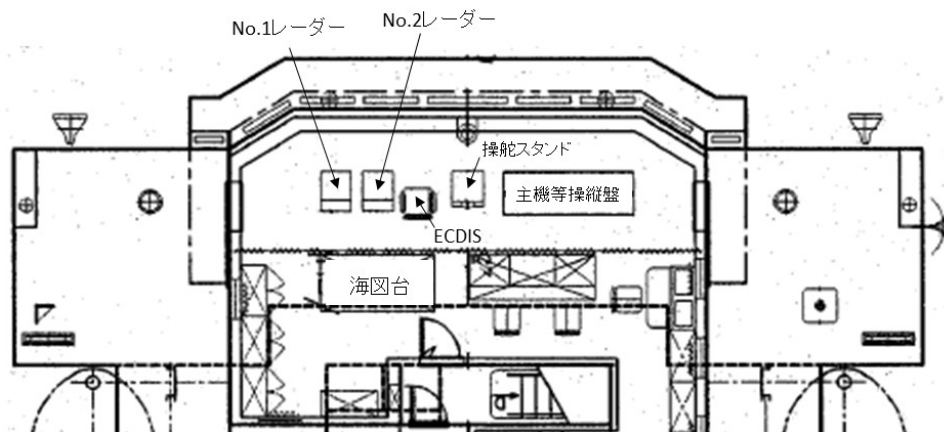
図 2.5 A船の船橋配置図

船橋中央に操舵スタンドがあり、その左舷側にレーダー2台及び電子海図情報表示装置（ECDIS）<sup>\*5</sup>が、右舷側に主機等操縦盤がそれぞれ設置されていた。レーダーは、画面上に船舶自動識別装置（AIS）<sup>\*6</sup>の情報を重畳表示させることができ、エコートレイル<sup>\*7</sup>機能及び自動衝突予防援助装置（ARPA）<sup>\*8</sup>を備えていた。

船長A及び航海士Aの口述によれば、本事故当時、船長Aはレンジを0.75MにしたNo.2レーダーを、航海士Aはレンジを3MにしたNo.1レーダーをそれぞれ使用しており、エコートレイル機能を使用していたが、いずれもARPAを使用していなかった。

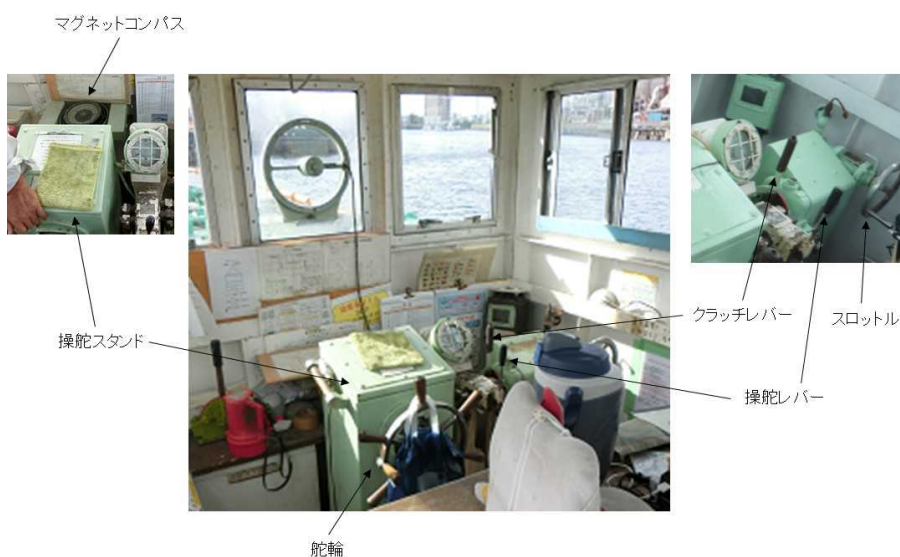
写真 2.5 - 3 B船の操舵室

操舵室中央に舵輪の付いた操舵スタンドがあり、その前方にマグネットコンパスが、右舷側に操舵レバー等がそれぞれ設置されていたが、平水区域を航行区域とする総トン数300トン未満の船舶に設置する義務のないレーダー、AIS及びVHFは設置されていなかった。

船長Bの口述及びB<sub>2</sub>社の回答書によれば、本事故当時、B船の汽笛（エアホーン）は、空気を供給する空気管にエア漏れが生じていたので、機関室にあるバルブを締めており、すぐに使用できない状態であったが、その他船体、機関及び機器類に不具合又は故障はなかった。

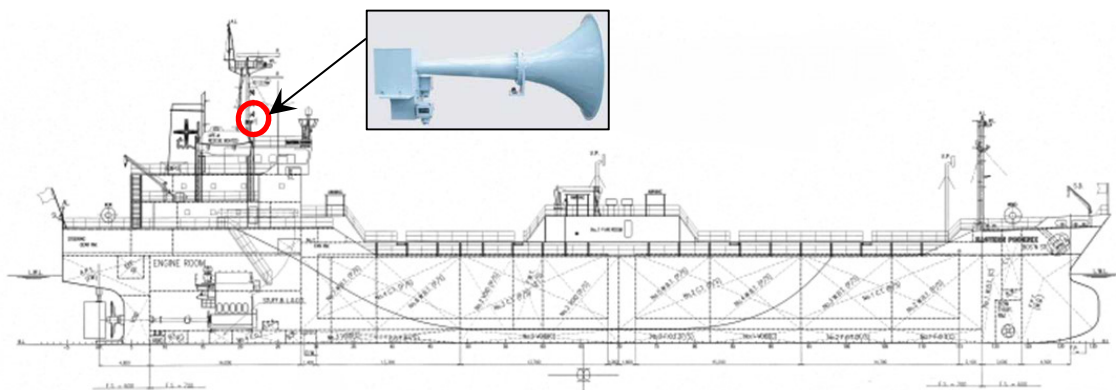
図2.8-1 A船の汽笛の位置

A社の回答書によれば、A船には、船橋上部のコンパス甲板に圧縮空気を動力源とする汽笛（エアホーン）が船首方に向けて2個設置されており、本事故当時、このうちの1個が使用された。また、A船の汽笛の製造会社（以下「C社」という。）の回答書によれば、同汽笛の型式承認試験の際に計測された音圧は、距離1mで141dB(A)<sup>\*13</sup>であった。

(2) 本事故当時、A船が吹鳴した汽笛の音圧が型式承認試験の際に計測された音圧と同等レベルであったと仮定すれば、次の計算から、距離1mにおいて141dB(A)であったA船の汽笛の音圧は、B船が位置していた約400mの距離において、約89dB(A)に減衰していたものと考えられる。

(3) A船の汽笛の音圧が距離により減衰していたこと、B船の操舵室において、同室に接していた機関室の騒音、船が航走する際に生じる風や波を切る音、風向等の影響があったこと、及びB船の乗組員の注意が接近するA船に向いていたことなどから、B船の乗組員は、A船の汽笛に気付かなかった可能性があると考えられる。

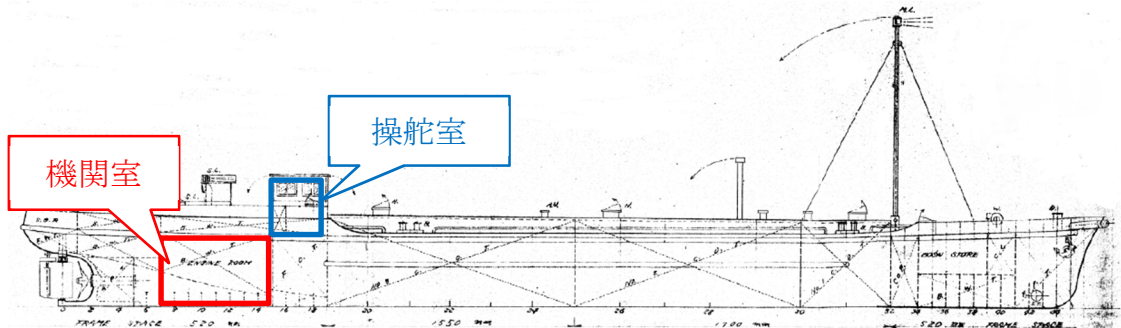
図 2.8-2 B船の操舵室及び機関室の位置

B船の一般配置図によれば、B船の操舵室は機関室に接していた。

なお、文献<sup>\*14</sup>によれば、「機関室の平均的な騒音レベルは、船の大小、主機出力の大小にあまり関係なく、100～105 dB(A)前後に達する」とされている。
