船舶事故調査報告書

事故種類	乗揚
発生日時	平成29年5月24日 21時40分ごろ
発生場所	北海道余市町シリパ岬北岸 余市港北防波堤灯台から真方位338° 1,780m付近 （概位 北緯43° 13.6′ 東経140° 46.4′）
事故の概要	漁船第十八ふじ丸は、南進中、乗り揚げた。 第十八ふじ丸は、船首船底外板の破口等を生じた。
事故調査の経過	平成29年5月30日、本事故の調査を担当する主管調査官（函館事務所）ほか1人の地方事故調査官を指名した。 原因関係者から意見聴取を行った。
事実情報 船種船名、総トン数 船舶番号、船舶所有者等 L×B×D、船質 機関、出力、進水等	漁船 第十八ふじ丸、4.97トン HK3-93822（漁船登録番号）、個人所有 10.39m (Lr) × 2.74m × 0.78m、FRP ディーゼル機関、279kW（動力漁船登録票による）、昭和57年 3月23日
乗組員等に関する情報	船長 男性 63歳 一級小型船舶操縦士・特殊小型船舶操縦士・特定 免許登録日 昭和58年9月13日 免許証交付日 平成27年1月14日 （平成32年6月1日まで有効）
死傷者等	軽傷 1人（船長）
損傷	船首船底外板に破口、船底外板に凹損及び擦過傷、機関に濡損等
気象・海象	気象：天気 曇り、風向 北北東、風力 1、視界 良好 海象：海上 平穏、潮汐 上げ潮の初期
事故の経過	本船は、船長ほか2人が乗り組み、船首約0.6m、船尾約2.5mの喫水で、平成29年5月24日19時00分ごろこうなご漁の目的で余市町余市漁港（出足平地区）を出港した。 船長は、同漁港の北東方沖250m付近の漁場で操業したものの、漁獲が少なかったため、漁場を移動することとして、21時30分ごろ操舵室の左舷側に立ち、シリパ岬沖に向けて手動操舵によって航行を開始した。 船長は、約5ノットの対地速力で、魚群探知機でこうなごの群れを

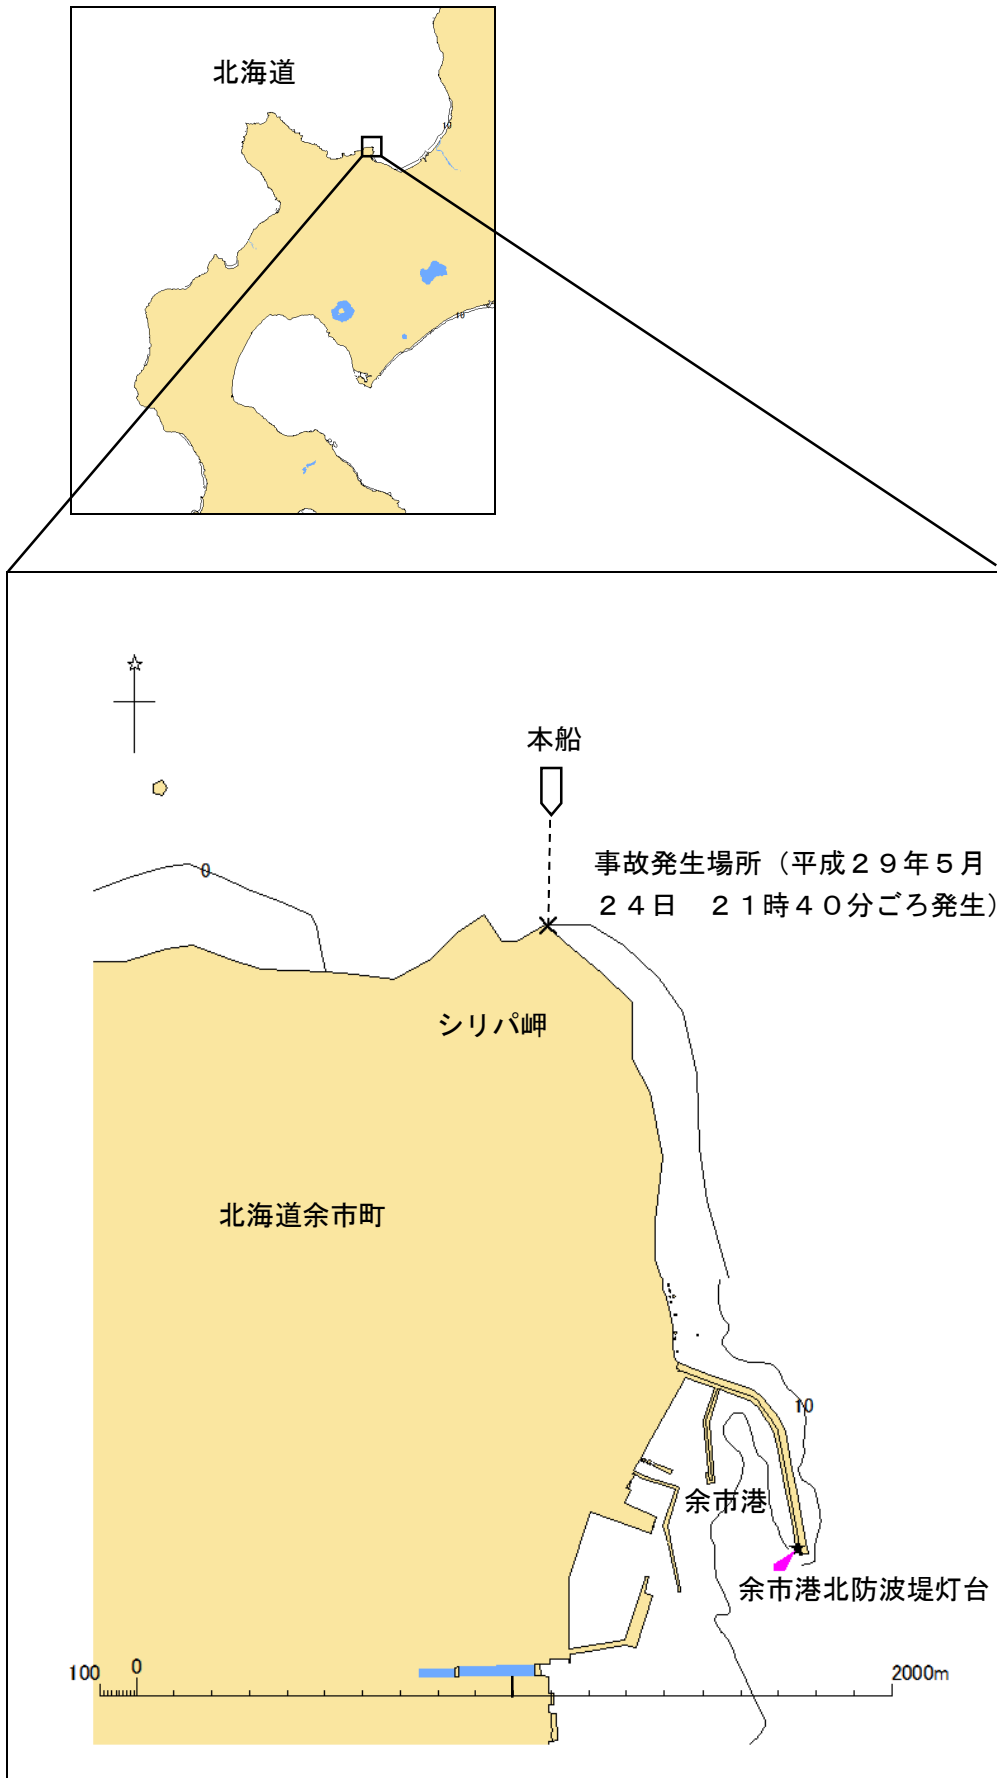
付図1 事故発生経過概略図

<p>探しながら、シリパ岬北方で作業灯を点灯して操業している僚船付近までは接近できるものと思って南進した。</p> <p>船長は、魚群探知機を見ているうちに僚船を通過し、魚群探知機の水深表示が10m以上から急激に浅くなったのを認めて後進をかけたものの、21時40分ごろシリパ岬北岸に乗り揚げた。</p> <p>船長は、乗揚の衝撃で、無線機に額をぶつけて左眉上部に切創を負った。</p> <p>本船は、後進をかけて離岸し、僚船により余市港内の造船所にえい航されたものの、浸水により造船所の斜路に着底し、のち引き揚げられた。</p> <p>(付図1 事故発生経過概略図 参照)</p>
その他の事項	<p>本船は、操舵室右舷側の棚に、船首方からレーダー、GPSプロッター及び魚群探知機が備えられており、前方の見通し状況は良好であった。</p> <p>船長は、レーダーをスタンバイ状態とし、GPSプロッターの電源を入れていたものの使用していなかった。</p> <p>シリパ岬方面は、明かりがなく、本事故当時は、真っ暗な状況であった。</p> <p>こうなご部会の取り決めで、操業時間は、19時00分から翌日00時30分までと定められていた。</p>
分析 乗組員等の関与 船体・機関等の関与 気象・海象等の関与 判明した事項の解析	<p>あり</p> <p>なし</p> <p>なし</p> <p>本船は、シリパ岬北方沖を南進中、船長が、シリパ岬北方で操業している僚船付近までは接近できるものと思い、魚群探知機を見ている、僚船との位置関係やGPSプロッターで船位を確認しなかったことから、シリパ岬北岸に至近まで接近していることに気付かず、同北岸に乗り揚げたものと考えられる。</p>
原因	<p>本事故は、夜間、本船が、シリパ岬北方沖を南進中、船長が、シリパ岬北方で操業している僚船付近までは接近できるものと思い、魚群探知機を見ている、僚船との位置関係やGPSプロッターで船位を確認しなかったため、シリパ岬北岸に至近まで接近していることに気付かず、同北岸に乗り揚げたものと考えられる。</p>
参考	<p>今後の同種事故等の再発防止に役立つ事項として、次のことが考えられる。</p> <ul style="list-style-type: none"> ・夜間、陸岸付近を航行する場合には、GPSプロッター、レーダー等の航海計器を活用し、船位を確認すること。
