船舶事故調査報告書

平成30年1月24日
運輸安全委員会（海事専門部会）議決

事故種類	乗組員行方不明
発生日時	平成28年10月7日 02時10分ごろ
発生場所	新潟県佐渡市佐渡島北西方沖 入埼灯台から真方位311° 14.8海里（M）付近 （概位 北緯38° 21.6′ 東経138° 05.7′）
事故の概要	漁船第十五弥吉丸は、揚縄作業中、甲板員1人が落水して行方不明となった。
事故調査の経過	平成28年10月11日、本事故の調査を担当する主管調査官（仙台事務所）ほか1人の地方事故調査官を指名した。 原因関係者から意見聴取を行った。
事実情報 船種船名、総トン数 船舶番号、船舶所有者等 L×B×D、船質 機関、出力、進水等	漁船 第十五弥吉丸、19トン NG2-1816、個人所有 19.85m (Lr) × 4.46m × 1.78m、FRP ディーゼル機関、559kW、昭和62年5月14日
乗組員等に関する情報	船長 男性 60歳 一級小型船舶操縦士・特殊小型船舶操縦士・特定 免許登録日 昭和51年11月26日 免許証交付日 平成24年2月9日 （平成30年1月24日まで有効） 甲板員A 男性 40歳 操縦免許 なし
死傷者等	行方不明 1人（甲板員A）
損傷	なし
気象・海象	気象：天気 晴れ、風向 北西、風力 6 海象：うねり 波向北西 波高約2～3m、水温 約23℃
事故の経過	本船は、船長及び甲板員Aほか2人の甲板員（以下「甲板員B」、「甲板員C」という。）が乗り組み、はえなわ（かに）漁の目的で平成28年10月6日22時00分ごろ佐渡島北西方沖の漁場に向けて佐渡市赤泊港を出港した。 本船は、数日前に仕掛けたはえなわの南端に至り、船長が、操舵室で操船に当たり、甲板員B及び甲板員Cを船首部での幹縄の揚収及び揚籠作業の準備に、甲板員Aを左舷船尾部で揚収した幹縄を船尾甲板

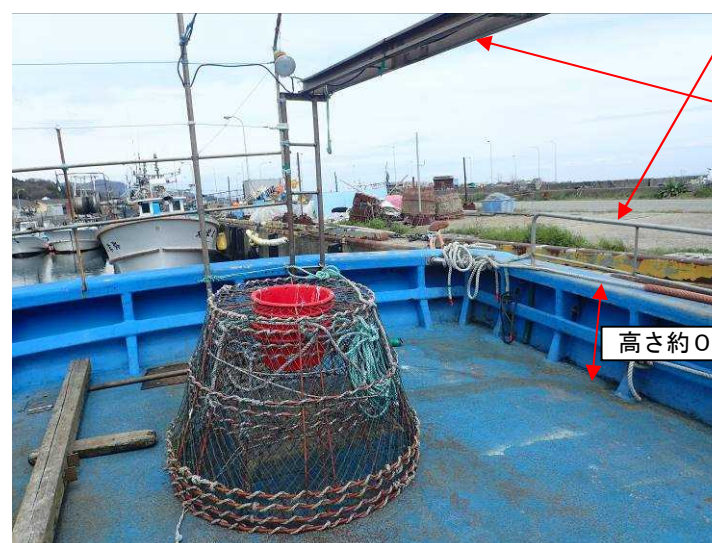
写真3 船尾甲板の左舷側

本事故後に設置された保護柵

トロリのレール

高さ約0.67m

<p>原因</p>	<p>本事故は、夜間、本船が、佐渡島北西方沖ではえなわ漁の揚縄作業中、甲板員Aが船尾甲板から落水したことにより発生したものと考えられる。</p>
<p>参考</p>	<p>本船は、本事故後、乗組員の救命胴衣着用を徹底し、船尾甲板の左舷ブルワーク上に着脱可能な保護柵を、操舵室内に船尾甲板等を監視できるモニタをそれぞれ設置し、甲板上を照らすLED作業灯を船首尾それぞれに1個増設した。</p> <p>今後の同種事故等の再発防止に役立つ事項として、次のことが考えられる。</p> <ul style="list-style-type: none"> ・ブルワークの低い小型漁船は、船体動揺等による落水防止のため、保護柵等を設置するなど、適切な措置を講じること。 ・甲板上で作業を行わせる場合は、作業に従事する者に命綱又は作業用救命衣を使用させること。
