## 船舶事故調査報告書

平成30年1月24日  
運輸安全委員会（海事専門部会）議決

事故種類	衝突
発生日時	平成29年7月28日 06時15分ごろ
発生場所	山形県酒田市酒田港西方沖 酒田灯台から真方位266°8海里（M）付近 （概位 北緯38°56.2′ 東経139°38.7′）
事故の概要	漁船第六十一清運丸 <sup>せいうん</sup> は、東進中、また、遊漁船Big Daddy <sup>ビッグダディ</sup> は、漂泊中、両船が衝突した。 Big Daddyは、釣り客5名が負傷し、右舷中央部外板に破口を生じて沈没し、第六十一清運丸は、球状船首部の擦過傷等を生じた。
事故調査の経過	平成29年7月28日、本事故の調査を担当する主管調査官（仙台事務所）ほか1人の地方事故調査官を指名した。 原因関係者から意見聴取を行った。
事実情報 船種船名、総トン数 船舶番号、船舶所有者等 L×B×D、船質 機関、出力、進水等	A 漁船 第六十一清運丸、16トン HK2-22551（漁船登録番号）、個人所有 16.83m(Lr)×4.38m×1.46m、FRP ディーゼル機関、540kW、平成5年11月 第200-29885号（船舶検査済票の番号） B 遊漁船 Big Daddy、5トン未満 211-12397山形、個人所有 9.36m(Lr)×2.46m×1.06m、FRP ディーゼル機関、91.95kW、不詳
乗組員等に関する情報	A 船長A 男性 37歳 一級小型船舶操縦士・特殊小型船舶操縦士・特定 免許登録日 平成12年3月10日 免許証交付日 平成27年1月26日 （平成32年3月9日まで有効） B 船長B 男性 56歳 一級小型船舶操縦士・特定 免許登録日 平成28年1月26日 免許証交付日 平成28年1月26日 （平成33年1月25日まで有効）
死傷者等	A なし

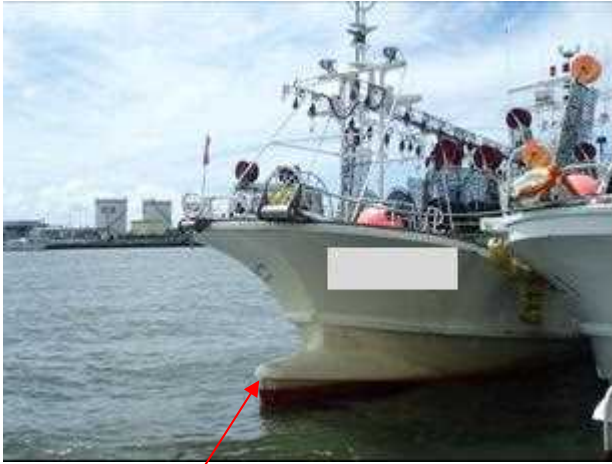
写真1 A船船首部

B 軽傷 5人（釣り客）
損傷	A 球状船首部の擦過傷等 B 右舷中央部外板に破口、沈没（全損）
気象・海象	気象：天気 曇り、風向 南東、風力 3、視界 良好 海象：海上 平穏、潮流 約1.5ノット（kn）
事故の経過	<p>A船は、船長Aほか1人が乗り組み、平成29年7月27日12時30分ごろ酒田港を出港し、同港西方沖の向瀬と称する漁場<sup>むこう</sup>でいか一本釣り漁の操業を行った後、28日02時40分ごろ帰航を開始した。</p> <p>船長Aは、操舵室で1人で操船に当たり、自動操舵の目的地を酒田港の西方沖約3Mに設定して約1.2knの速力（対地速力、以下同じ。）で東進中、05時45分ごろ陸岸までの距離が約1.2Mとなり、立った姿勢で8Mレンジとしたレーダーで周囲の状況を確認し、A船より後方に3隻程度<sup>おくら</sup>の同航船がいることを確認した後、操舵室の床面に胡坐<sup>あぐら</sup>をかいて座った。</p> <p>船長Aは、操舵室の床面に座ってレーダーによる見張りを行っていたところ、06時15分ごろ身体が少し前のめりになる軽い衝撃を感じた。</p> <p>船長Aは、立ち上がって主機を中立運転とし、船首方の左側にマストのようなもの（B船のスパンカ）が見えたので、主機を後進にかけたところ、B船と衝突したことを認めた。</p> <p>船長Aは、B船の右舷中央部外板に直径0.4m程度の破口が生じているのを認め、直ちにA船の右舷側とB船の左舷側とを係留索<sup>つな</sup>で繋ぎ、B船の乗船者全員をA船に移乗させ、重傷者がいないことを確認した。</p> <p>A船は、船長Aが本事故の発生を海上保安庁に通報した後、B船を横抱きにした状態で漂流しながら救助を待っていたが、右舷外板の破口からの浸水によりB船の沈下が進み、07時10分ごろ係留索を繋いでいたB船のハンドレールが損壊してB船が沈没したので、海上保安庁の指示を受けて酒田港に帰港した。</p> <p>B船は、船長Bが1人で乗り組み、釣り客6人を乗せ、04時30分ごろ酒田港を出港し、05時10～15分ごろ酒田港西方沖の釣り場に到着した。</p> <p>船長Bは、パラシュート形シーアンカー（以下「シーアンカー」という。）を船首から投入し、船尾のスパンカを展張して主機を停止した状態で船首を南南東方に向けて漂泊を開始した後、05時30分ごろから北北西方に約0.3～0.5knの速力で流されながら釣り客に遊漁を行わせていた。</p> <p>船長Bは、右舷方約2Mの所にB船の方向に進んで来るA船を視認し、A船が近くを航行する際は航走波による動揺に気を付けるよう釣</p>

擦過傷

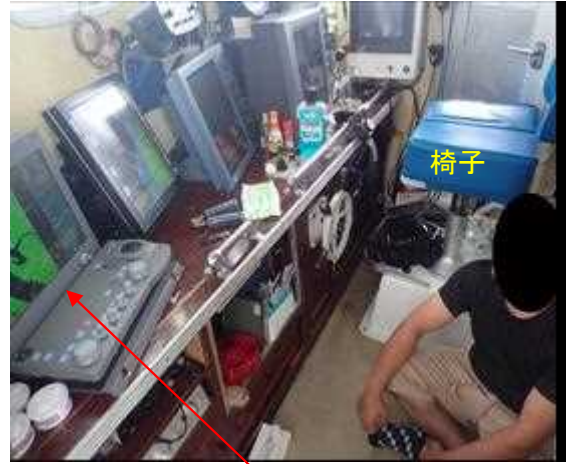
写真2 船長Aの操船姿勢

<p>失し、B船と衝突したものと考えられる。</p> <p>船長Bは、B船がすぐに移動することが困難な状況であったことから、A船に対して警告信号を行い、A船がB船を避けてくれることを期待したものと考えられる。</p> <p>船長Bは、接近するA船との衝突の可能性を感じた後、釣り客を反対舷に移動させてハンドレール等に掴ませたことから、落水者や重傷者が生じなかった可能性があると考えられる。</p>
原因	<p>本事故は、酒田港西方沖において、A船が自動操舵で東進中、B船が主機を停止してシーアンカーを投入し、釣りをしながら漂流中、船長Aが、操舵室の床面に座って目視による見張りを行うことができない姿勢で操船に当たり、雨雪反射抑制の調整を自動に設定し、8Mレンジとしたレーダーのみを観察していて、見張りを適切に行っていなかったため、前路で漂流するB船に気付かず航行し、また、船長Bが、右舷方から接近するA船に対して警告信号を行ったので、A船がB船を避けてくれることを期待し、漂流を続けたため、衝突を避けるための動作をとる時機を失し、両船が衝突したものと考えられる。</p>
参考	<p>今後の同種事故等の再発防止に役立つ事項として、次のことが考えられる。</p> <ul style="list-style-type: none"> <li>・ 周囲の状況及び他の船舶との衝突のおそれについて十分に判断することができるよう、視覚、聴覚及びその時の状況に適した他のすべての手段により、常時適切な見張りを行うこと。</li> </ul> <p>なお、本事故当時における適切な見張りについては、以下のこと等が考えられる。</p> <ul style="list-style-type: none"> <li>・ 操船者は、周囲を目視できない姿勢を続けることなく、立ち上がる、操縦席に座るなど、その時の状況に適した姿勢で見張りを行うこと。</li> <li>・ レーダーによる見張りは、雨雪反射等による感度調整、表示方式等の特性を理解し、レンジを切り換えるなどして有効に活用すること。</li> <li>・ 聴覚による見張りは、船内の騒音をなくし、窓や扉を開けるなど、音響の聞きやすい環境を整えること。</li> <li>・ 漂流して釣り等を行う場合、漂流の形態、自船の運動性能等を考慮し、移動を開始できるまでの時間等を把握し、余裕のある時機に衝突を避けるための動作をとれるよう心掛けておくこと。</li> <li>・ 接近する他船に音響信号を行う際は、音響信号設備の指向性等を考慮し、可能であれば他船の方向に向けて音響を発することが望ましいが、他船の操船者の状況、接近する方向、風向等によっては十分に聞こえていない可能性があることを認識すること。</li> </ul>

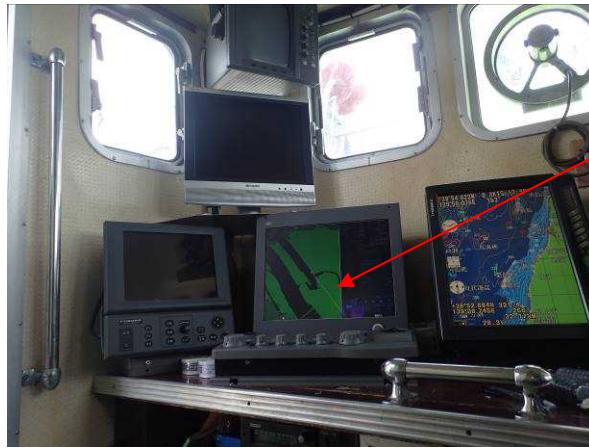
写真3 船長Aの操船姿勢からレーダーを見る

レーダー
