船舶事故調査報告書

事故種類	作業員負傷
発生日時	平成29年8月19日 17時30分ごろ
発生場所	山形県鶴岡市鼠ヶ関港 鼠ヶ関港東防波堤灯台から真方位091°330m付近 （概位 北緯38°33.7′ 東経139°32.8′）
事故の概要	起重機船第二十三月山号 ^{がっさん} は、着岸作業中、作業員が負傷した。
事故調査の経過	平成29年8月22日、本事故の調査を担当する主管調査官（仙台事務所）ほか1人の地方事故調査官を指名した。 原因関係者から意見聴取を行った。
事実情報 船種船名、総トン数 船舶番号、船舶所有者等 L×B×D、船質 機関、出力、進水等	起重機船 第二十三月山号、2,500トン（積載トン数） なし、株式会社みなと（A社） 55.00m×21.00m×3.50m、鋼 機関なし、平成6年5月
乗組員等に関する情報	船団長 男性 60歳 一級小型船舶操縦士・特殊小型船舶操縦士・特定 免許登録日 平成7年5月16日 免許証交付日 平成27年5月13日 （平成32年6月14日まで有効） 作業員A 男性 59歳 操縦免許 なし
死傷者等	重傷 1人（作業員A）
損傷	なし
気象・海象	気象：天気 曇り、風向 北北西、風力 2、視界 良好 海象：海上 平穏
事故の経過	本船は、船団長及び作業員Aほか2人の作業員（以下「作業員B」、「作業員C」という。）が乗り組み、引船と共に山形県温海町 ^{あつみ} 大岩川漁港 ^{おおいわがわ} での平成29年8月19日の作業を終え、Y字状になったえい航索（以下「本件えい航索」という。）の端部のアイを船首にある左右のボラードにそれぞれ掛けて引船にえい航され、鼠ヶ関港の平佐浜岸壁に作業船を使用した左舷着けの着岸作業を始めた。 船団長は、本船の着岸作業の指揮をとりながら、船首側にあるクレーンの前方に備えられたバウスラスト盤を操作していた。

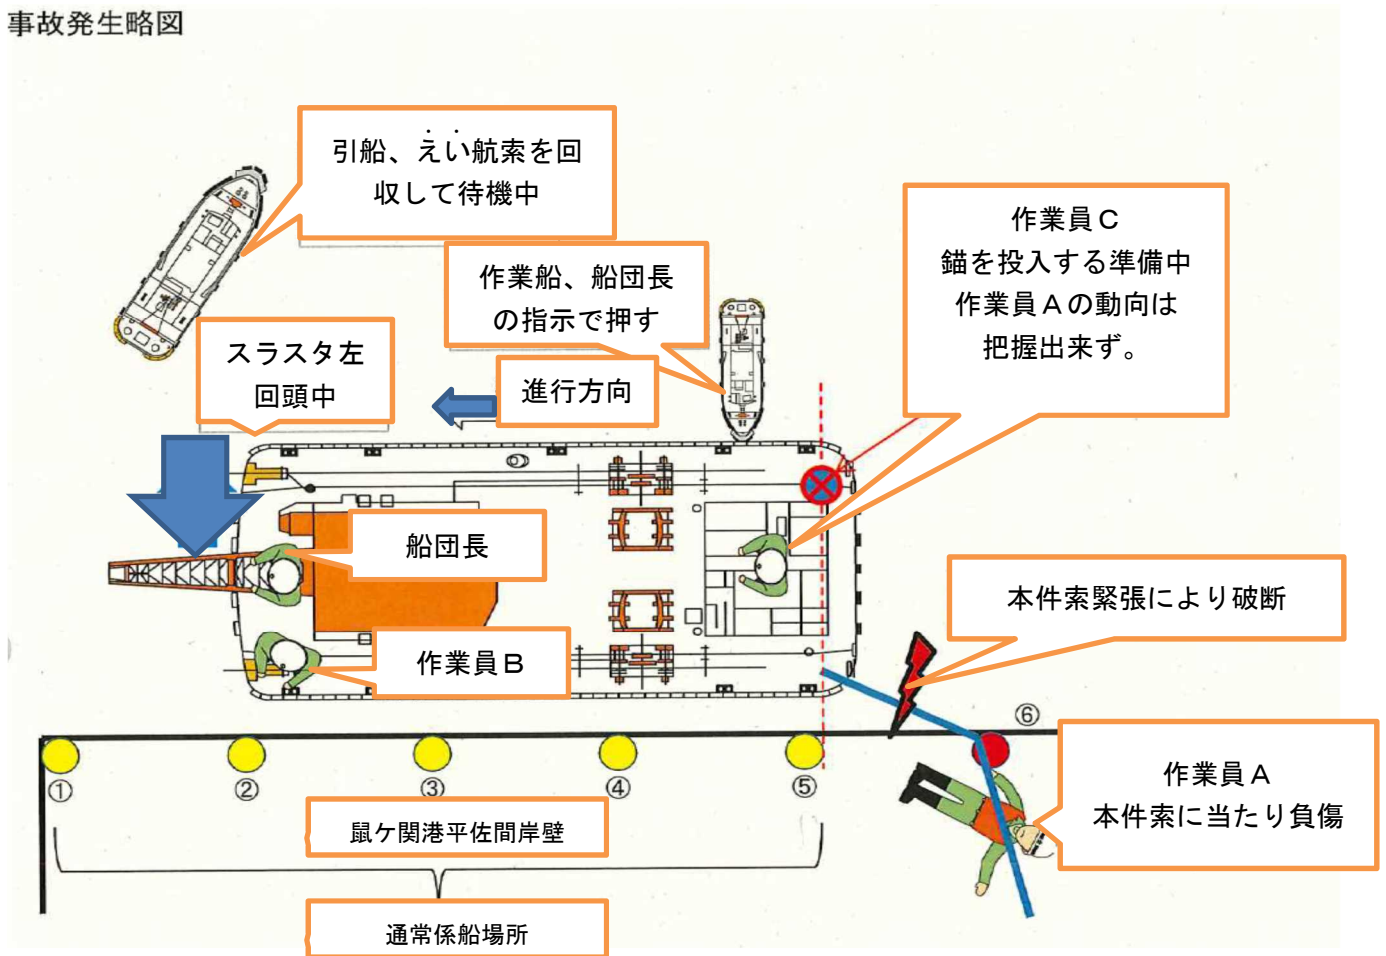
付図2 事故発生略図

<p>ツクの積込みがないことを伝えていたので、本船の着岸位置が異なることを作業員全員が把握していると思っていた。</p> <p>船団長は、本事故当時、バウスラスト盤を操作しながら本船の着岸作業の指揮をとっていたので、全ての作業員の動作を把握できなかった。</p> <p>船団長は、錨を投入する場所を作業員Cに指示していたものの、錨の投入時期については任せていた。</p> <p>作業員Cは、ふだん、本船が錨を投入する位置まで到達するのを見計らっており、また、係船ドラムは係船索をすぐに巻けるようにクラッチを入れた状態としていた。</p> <p>作業船船長は、船団長の指示を受けて本船の右舷後部を岸壁の方向に押し始めた際、本船の船上構造物で作業員Aの姿を確認できなかった。</p> <p>作業員Cは、作業員Aが5番目のビットに係船索を掛けたと思い込み、錨を投入することに集中しており、作業員Aの動きを見ていなかった。</p> <p>作業員Aは、本船の着岸場所が前日と異なることを失念し、岸壁に降りた時、係船索を近くにあった6番ビットに掛けた。</p> <p>作業員Aは、本件索が破断した際、6番のビットのすぐそばで同ビットのそばにあった木材を気にしており、本件索を見ていなかった。</p> <p>本件索は、直径約65mmの合成繊維製クロスロープ（エイトロープ）であった。</p> <p>作業員Aの起重機船での作業経験は、約24年であった。</p> <p>作業員Aは、本事故当時、ヘルメット、膨張式救命胴衣及び安全靴を着用し、作業用のゴム手袋をはめていた。</p> <p>本船では、本事故当時、波浪等による船体の動揺はなく本件作業を行うのに支障はなかった。</p> <p>A社では、着岸作業に関する作業手順書を作成していなかった。</p>
<p>分析</p> <p>乗組員等の関与</p> <p>船体・機関等の関与</p> <p>気象・海象等の関与</p> <p>判明した事項の解析</p>	<p>あり</p> <p>あり</p> <p>なし</p> <p>本船は、鼠ヶ関港において、左舷着岸作業中、作業員Aが、着岸位置が前日と異なることを失念し、本件索を掛けるビットを間違えて予定着岸位置から遠いビットに掛けたことから、本件索が、A船の前進行きあしにより緊張して破断し、スナップバック（緊張状態のロープが破断した際に跳ね返る現象）して作業員Aの下腿部に当たり、作業員Aが負傷したものと考えられる。</p> <p>船団長は、本事故当時、本船着岸作業に関わる作業の一部を作業員に任せたまま自らバウスラスト盤を操作し、全体の作業を見渡せる配</p>

<p>置についていなかったので作業員Aの動作を把握できず、指揮をとれなかったものと考えられる。</p>
原因	<p>本事故は、本船が、鼠ヶ関港において、左舷着岸作業中、作業員Aが、本件索を掛けるビットを間違えて予定着岸位置から遠いビットに掛けたため、本件索が、A船の前進行きあしにより緊張して破断し、スナップバックして作業員Aの下腿部に当たったことにより発生したものと考えられる。</p>
参考	<p>本事故後、A社は、着岸作業に関する作業手順書を作成し、また人員を増員して船団長がバウスラスト盤を操作せず、指揮に専念することを遵守し、徹底するよう定めた。</p> <p>今後の同種事故等の再発防止に役立つ事項として、次のことが考えられる。</p> <ul style="list-style-type: none"> ・ 着岸作業を行う際は、作業開始前に作業手順を確認すること。 ・ 作業指揮をとる者は、作業全体を把握できる場所で指揮をとることが望ましい。 ・ 係留索が緊張する場面では、スナップバックの危険範囲内に立ち入らないこと。 ・ 着岸位置が決まるまで、係船ドラムのクラッチは外しておくこと。
