船舶事故調査報告書

平成30年3月7日
 運輸安全委員会（海事専門部会）議決
 委員 佐藤 雄二（部会長）
 委員 田村 兼吉
 委員 岡本 満喜子

事故種類	衝突
発生日時	平成29年4月5日 07時15分ごろ
発生場所	京浜港横浜第5区 横浜南本牧ふ頭南防波堤灯台から真方位290° 1,300m付近 （概位 北緯35°23.6′ 東経139°39.5′）
事故の概要	貨物船 ^{かすが} 春日丸は、南東進中、漁船 ^{かつ} 勝丸は、漁獲物の選別作業中、両船が衝突した。 勝丸は、船長が死亡し、外板に破口等を生じ、また、春日丸は球状船首部等に擦過傷を生じた。
事故調査の経過	平成29年4月5日、本事故の調査を担当する主管調査官（横浜事務所）ほか1人の地方事故調査官を指名した。 原因関係者から意見聴取を行った。
事実情報 船種船名、総トン数 船舶番号、船舶所有者等 L×B×D、船質 機関、出力、進水等	A 貨物船 春日丸、499トン 142333、株式会社ハマダ 49.89m×12.00m×5.20m、鋼 ディーゼル機関、1,029kW、平成26年10月 B 漁船 勝丸、6.6トン KN2-1781（漁船登録番号）、個人所有 11.55m(Lr)×3.80m×0.78m、FRP ディーゼル機関、73.00kW、昭和62年11月22日
乗組員等に関する情報	A 船長A 男性 59歳 五級海技士（航海） 免許年月日 昭和55年4月21日 免状交付年月日 平成25年5月22日 免状有効期間満了日 平成30年7月1日 B 船長B 男性 69歳 一級小型船舶操縦士・特殊小型船舶操縦士・特定 免許登録日 昭和52年8月5日 免許証交付日 平成24年10月31日 （平成30年3月3日まで有効）
死傷者等	A なし B 死亡1人（船長B）

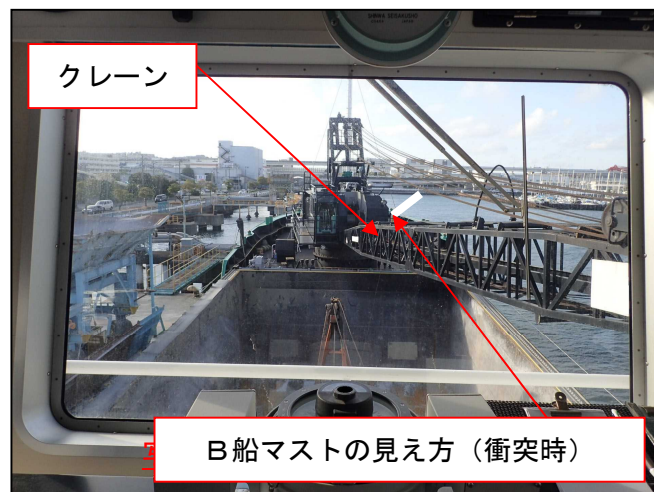
写真3 A船操舵室の見通し状況

A船は、操舵室中央の操舵スタンドで操船に当たると、クレーンにより正船首方から各舷約18°ずつの範囲が死角となっていた。

船長Aは、ふだん航海当直を行う際、左右両舷のウイングに移動して船首死角を補う見張りを行っていたが、本事故当時は、右舷前方約2海里のところに入港中の大型船があり、その前方と後方のどちらを通過するかを考えて大型船の動きに注意を向け、双眼鏡で前方の見張りを行い、船首死角を補う見張りを行っていなかった。(写真3、写真4参照)

<p>B船は、船長Bが、後部甲板で船尾方を向き、漁獲物の選別作業を行っており、接近するA船に気付かなかった可能性があると考えられるが、その状況を明らかにすることはできなかった。</p>
原因	<p>本事故は、京浜港横浜第5区において、A船が南東進中、B船が漁獲物の選別作業中、A船に船首死角が生じている状況下、単独で船橋当直中の船長Aが、右舷前方から入港する大型船の前方と後方のどちらを通過するかを考え、双眼鏡を使用してその動きに注意を向け、船首死角を補う見張りを行わず、また、船長Bが、後部甲板で船尾方を向き、漁獲物の選別作業をしていて、両船が衝突したものと考えられる。</p>
参考	<p>今後の同種事故等の再発防止及び被害の軽減に役立つ事項として、次のことが考えられる。</p> <ul style="list-style-type: none"> ・ 船首死角が生じている場合は、必要に応じてウイングに出るなどして、常時適切な見張りを行うこと。 ・ 双眼鏡を使用して見張りを行う際は、肉眼でも周囲の状況を確認すること。 ・ 甲板上で漁ろう作業を行う場合、救命胴衣を着用すること。

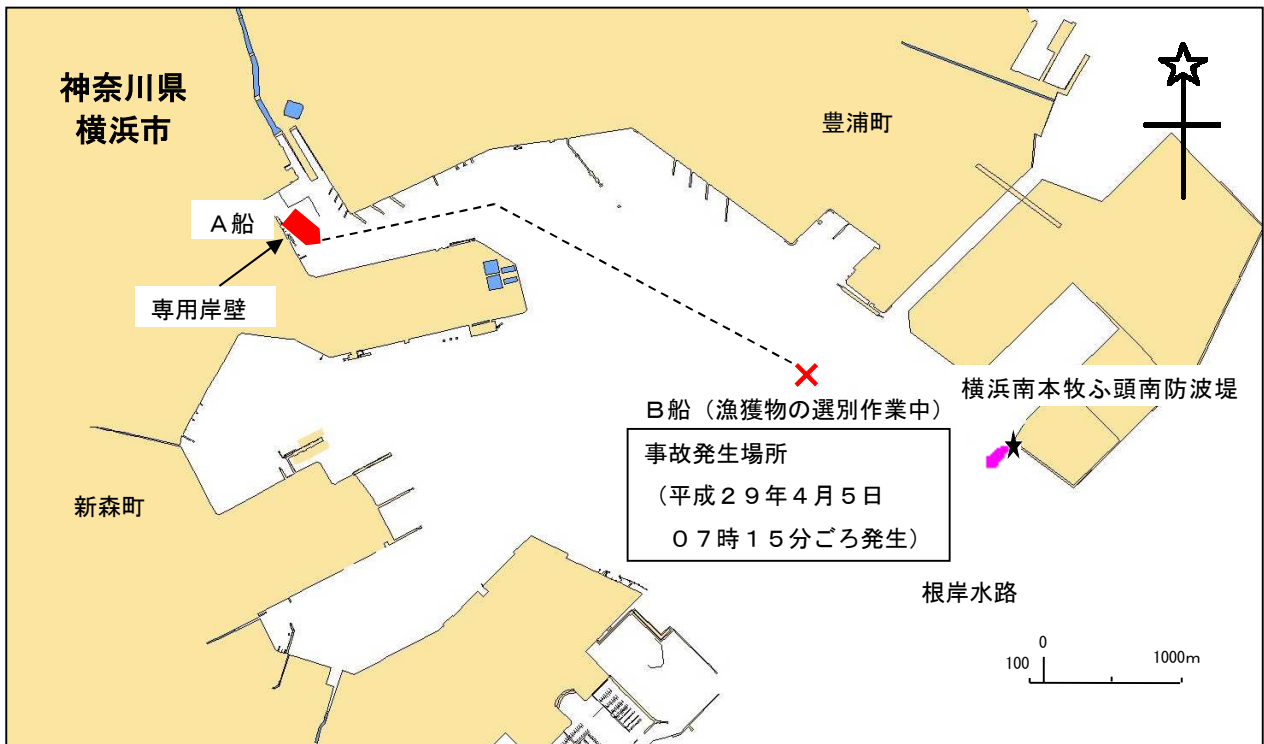
付図1 事故発生経過概略図

A船は、京浜港横浜第5区を南東進中、クレーンにより船首死角が生じている状況下、単独で船橋当直中の船長Aが、右舷前方から入港する大型船の前方と後方のどちらを通過するかを考え、双眼鏡を使用してその動きに注意を向け、船首死角を補う見張りを行っていなかったことから、漁獲物の選別作業中のB船に気付かずに航行し、B船と衝突したものと考えられる。
